船舶事故調査報告書

平成31年1月30日

運輸安全委員会（海事専門部会）議決

事故種類	沈没
発生日時	平成30年3月15日 08時50分ごろ
発生場所	香川県丸亀市丸亀港 丸亀港蓬萊町防波堤灯台から真方位150° 1,330m付近 (概位 北緯34°18.0′ 東経133°47.4′)
事故の概要	漁船あかね丸は、南進中、船尾外板の軸穴から浸水して沈没した。
事故調査の経過	平成30年4月18日、本事故の調査を担当する主管調査官（広島事務所）ほか1人の地方事故調査官を指名した。 原因関係者から意見聴取を行った。
事実情報 船種船名、総トン数 船舶番号、船舶所有者等 L×B×D、船質、 機関、出力、進水等	漁船 あかね丸、1.5トン KA3-29455（漁船登録番号）、個人所有 8.54m×2.17m×0.84m、FRP ディーゼル機関、73kW、平成13年10月3日 第280-39711号（船舶検査済票の番号）
乗組員等に関する情報	船長 男性 66歳 一級小型船舶操縦士・特殊小型船舶操縦士・特定 免許登録日 平成20年7月4日 免許証交付日 平成29年7月24日 (平成35年7月3日まで有効)
死傷者等	なし
損傷	船体、船内外機等に濡損（全損）
気象・海象	気象：天気 晴れ、風向 西、風力 1、気温 約12℃ 海象：海上 平穏、潮汐 上げ潮の中央期
事故の経過	本船は、船長が1人で乗り組み、活魚約5kgを知人に届ける目的で、平成30年3月15日08時15分ごろ丸亀市広島町立石の係留地を発し、丸亀港に向かった。 本船は、船長が、船尾部の甲板でスロットルレバー及びステアリングハンドルを操作し、約144°（真方位、以下同じ。）の針路及び主機の回転数毎分（rpm）を最大で約3,200のところ約2,200とし、約11.5ノットの対地速力で航行して備讃瀬戸南航路第8号灯浮標付近に至り、丸亀港蓬萊町防波堤灯台付近に向けて針路を約138°に転じ、08時42分ごろ丸亀港の港界を通過した。

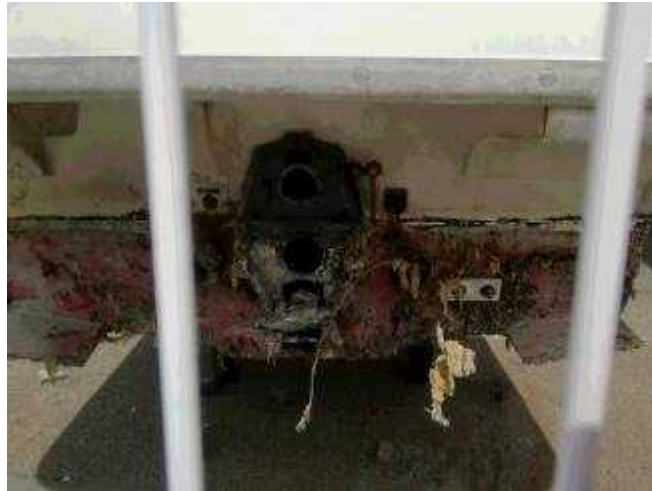
写真3 軸穴

船長は、引き揚げた本船の状況から、自在継手が、腐蝕して破断したのち、振れ回ってベアリング、シールと共に船内側に抜け、直径約15cm軸穴が開口していたことを知った。(図4及び図5参照)

<p>原因</p>	<p>本事故は、本船が丸亀港において南進中、船長が、ベローズ、バンド及び自在継手の点検を適切に行っていなかったため、腐蝕していた自在継手が破断して船内側に抜け、開口した船尾外板中央部の軸穴から浸水して沈没したものと考えられる。</p>
<p>再発防止策</p>	<p>今後の同種事故等の再発防止に役立つ事項として、次のことが考えられる。</p> <ul style="list-style-type: none"> ・ 船長は、船内外機船の自在継手が腐蝕すれば、船尾外板中央部の軸穴から浸水して短時間で沈没するおそれがあることを認識し、ベローズ、バンド及び自在継手の点検及び整備を適切に行うこと。

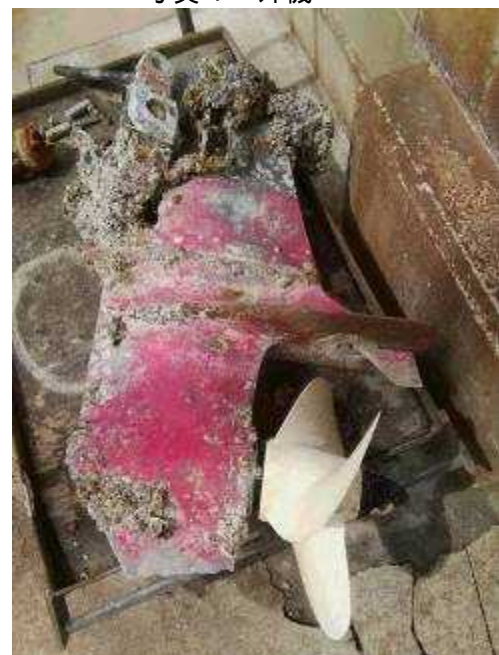
写真5 ベローズ及び自在継手①

自在継手は、材質が鋳鉄及び炭素鋼であり、水濡れしないよう、ベローズ（ゴム製蛇腹管）で覆われていた。

- ① 紫外線、海水等によりベローズが劣化しあるいは損傷していた。

<p>② 転針のために外機の向きを変えた際、船体に付着したかきなどに接触したベローズが損傷していた。</p> <p>③ ベローズ両端を巻き締めるホースクランプ（以下「バンド」という。）が緩んでいた。</p> <p>④ バンドを巻き締めていた箇所が劣化あるいは損傷し、ベローズと船体等の間に隙間が生じていた。</p> <p>ベローズ、バンド及び自在継手の点検については、製造者作成の定期点検一覧表に次のように示されていた。</p> <p>① ベローズ及びバンドは、300時間または3か月ごとに点検し、1年ごとに交換すること。</p> <p>② 自在継手は、300時間または3か月ごとに点検すること。</p> <p>船長は、これまで航海中に異音を聞いたことがなかったため、自在継手に腐蝕等の不具合が生じているとは思わなかった。</p> <p>船長は、平成29年7月に上架して造船所に内機の整備を依頼するなど、不具合を認めれば都度整備していたものの、自在継手については、3年以上点検していなかったため、少なくとも1年に1回は、自在継手の点検を整備業者に依頼すべきであると本事故後に思った。</p> <p>本船は、本事故当時、船尾船底部の喫水（外機を除外した艇体の喫水）が約0.4mで、軸穴が上部約3cmを残して水没していた。</p>
<p>分析</p> <p>乗組員等の関与</p> <p>船体・機関等の関与</p> <p>気象・海象等の関与</p> <p>判明した事項の解析</p>	<p>あり</p> <p>あり</p> <p>なし</p> <p>本船は、丸亀港において南進中、船長が、ベローズ、バンド及び自在継手の点検を適切に行っていなかったことから、腐蝕していた自在継手が破断して船内側に抜け、開口した船尾外板中央部の軸穴から浸水し、沈没したものと考えられる。</p> <p>船長は、これまで航海中に異音を聞いたことがなかったことから、ベローズ内に海水が入って自在継手が腐蝕する等の不具合が生じているとは思わなかったものと考えられる。</p> <p>ベローズ内に海水が入った要因として以下のことが考えられる。</p> <p>① 船体に付着したかきなどとの接触により損傷していたこと</p> <p>② ベローズ両端を巻き締めていたバンドが緩んでいたこと</p> <p>③ バンドを巻き締めていた箇所の劣化や損傷により隙間が生じていたこと</p> <p>船長は、本船が短時間で浸水して沈没する状況下、救命胴衣を着用していたことから救助され、被害を軽減させることができたものと考えられる。</p>
