改善箇所説明図

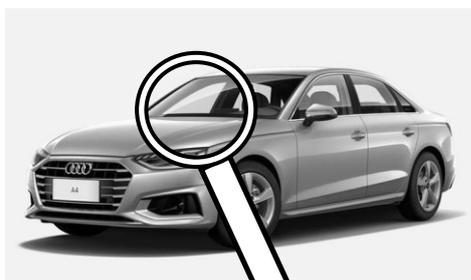
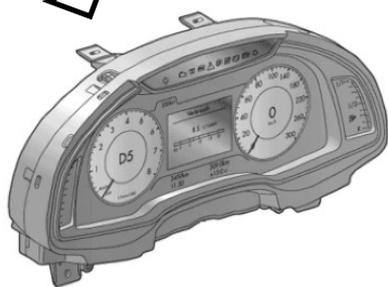
ダッシュパネルインサート

シートベルト警告灯

ダッシュパネルインサートにおいて、コントロールユニットのプログラムが不適切なため、シートベルト非着用時、シートベルト警告灯が1回あるいは短時間のみしか点灯せず、警告音も1回しか鳴らないおそれがある。

全車両、ダッシュパネルインサートのコントロールユニットのプログラムを対策プログラムに書き換える。

識別：「90P5」と記入したキャンペーンステッカーを車両に貼付する。
