# 改善箇所説明図

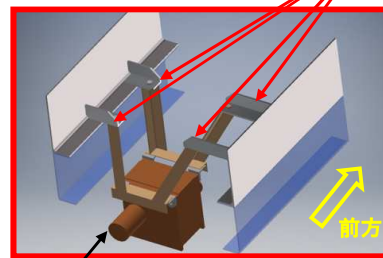
対象部位  
センタベアリング  
センタベアリングブラケット

積荷排出用ポンプ

アルミタンクローリーの積荷排出用ポンプにおいて、設計時の剛性検討が不十分のため、当該ポンプを取り付けているブラケット、及びポンプの駆動軸同士を連結するセンタベアリングのブラケットの剛性が不足している。このため、そのままの状態で使用を続けるとポンプもしくは駆動軸が脱落するおそれがある。

- ①全車両、ポンプブラケットへ補強を追加する。
- ②全車両、センタベアリングブラケットを対策品に交換する。
- ③配管固縛ステーの追加が必要な仕様においては、当該ステーを追加する。
- ④全車両、配管の亀裂有無を確認し、亀裂が確認された場合は補修工事を実施、もしくは配管を新品に交換する。
