## 天井板落下に関する調査・検討委員会 報告書(骨子案)

委員会が実施する調査は、平成24年12月2日に発生した中央自動車道笹子トンネル(以下、笹子トンネルという)天井板の落下事故を受けて、落下の発生原因の把握や、同種の事故の再発防止策について専門的見地から検討することを目的として行うものであり、事故の責任の所在を明らかにすることを目的に行うものではない。

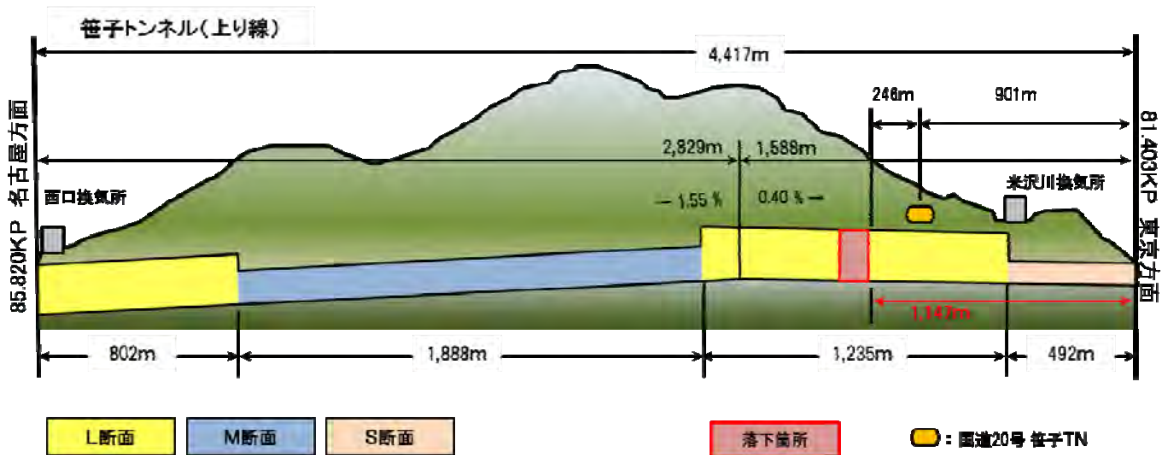
図1

- 昭和51年トンネル本体完成、昭和52年天井板工事完成、同年供用開始。
- 当該地域の地質は中生代白亜紀の小仏層の頁岩、砂岩、チャートの堆積層とこれに第三紀に貫入した花崗閃緑岩から構成。
- 換気方式は、約4.4kmの延長から横流換気方式を採用。送排気ダクトはトンネル断面を活用する天井板構造を採用し、設計速度、計画交通量等と条件とし、煤煙透過率、車道内最大風速、ダクト終端風速等の規定値を満たすものとして、寸法の異なるL, M, Sの3断面構造を採用。
