3.2 事故区間の観察

3.2.1 天井板の落下概況

3.2.3 落下区間の接着系ボルト孔状況

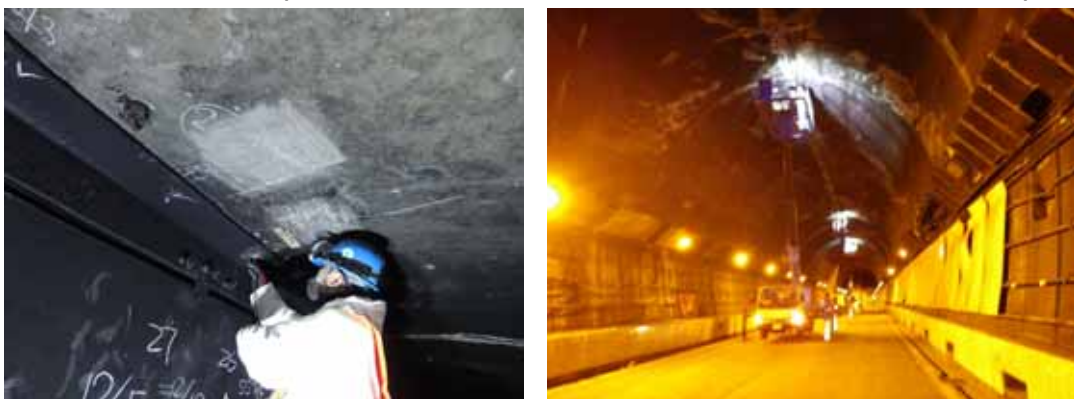
アンカーボルトが抜け落ちた孔の中に、内視鏡カメラを挿入し、全体での写真を撮影後、覆工コンクリート面の 0 cm から 2.5 cm ずつ突き当たるまで撮影を実施し、孔内の状況を確認したもの。(写真の左は非落下区間、右は落下区間における調査状況)

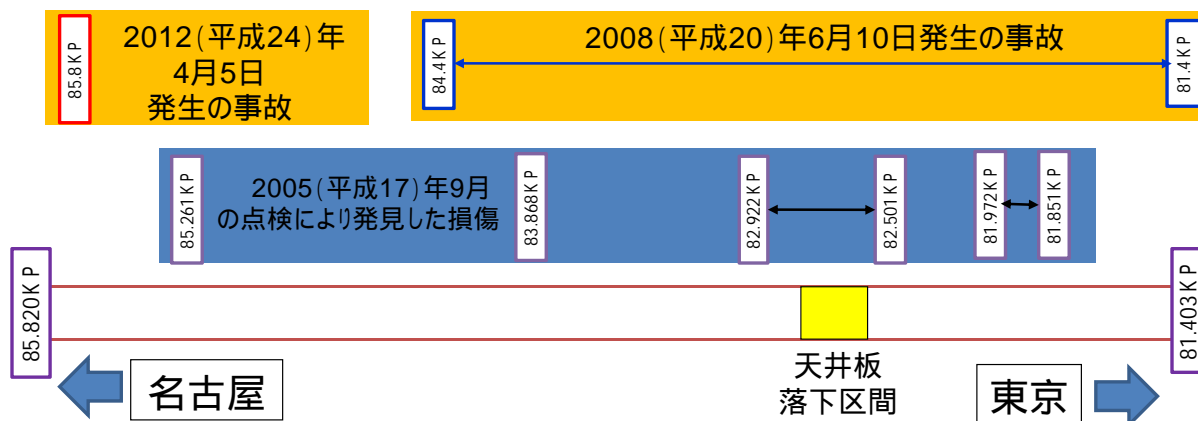
点検による天井板損傷の確認(点検日時:2005(平成17)年9月26日~28日)

中日本高速道路会社が同社道路管制センター職員等に聞き取り調査をしたところでは、落下事故時に、天井板の損傷の直接的な原因となる事象(車両の天井板への接触等)は確認されていない。過去には、、、の天井板への車両の接触事故が確認されているが、天井板の剥離箇所のたたき落としとして対応している。

KP	箇所数	概要
82.922 ~ 82.501	42 箇所	走行車線天井板に車両の接触による擦過痕または剥落(一部剥離片が残存)
81.972 ~ 81.851	5 箇所	
83.868	1 箇所	
85.261	1 箇所

実施内容: 上り線 笹子トンネル内 天井板(走行車線上)の剥離箇所のたたき落とし
