道路政策の質の向上に資する技術研究開発

【研究状況報告書（2年目の研究対象）】

①研究代表者	氏名（ふりがな）		所属		役職	
	八嶋 厚（やしま あつし）		岐阜大学		教授	
②研究 テーマ	名称	道路土工と舗装の一体型診断システムに基づいた長寿命化修繕方法の開発				
	政策 領域	[主領域] 【領域8】道路資産の保全	公募			
		[副領域]	タイプ			
③研究経費（単位：万円）	平成30年度	令和元年度	令和2年度	総合計		
※H30は精算額、R1は受託額、R2は計画額を記入。端数切捨。	1,791万円	1,634万円	2,990万円	6,415万円		
④研究者氏名	（研究代表者以外の主な研究者の氏名、所属・役職を記入。なお、記入欄が足りない場合は適宜追加下さい。）					
氏名	所属・役職					
村田 芳信	岐阜大学 産学官連携研究員					
横田 善弘	前田工織（株）開発営業推進本部 技監					
荻谷 敬三	岐阜大学 産学官連携研究員					
⑤研究の目的・目標	（提案書に記載した研究の目的・目標を簡潔に記入。）					
<p>本研究は、舗装表層の供用年数が使目的に満たず早期に劣化が進行し、補修が高頻度で繰返される区間について、経済的な道路管理の観点からLCC最小化を目指した詳細調査方法の高機能・効率化と抜本的修繕工法の開発を行うことを目的とする。</p> <p>目的達成のため、</p> <p>① 国管理道路、県管理道路、高規格道路等を対象に、提案する舗装と土工の一体型・診断システムを用いた詳細調査を実施し、舗装、路床及び路体（地山）の一体的剛性評価法を確立する。</p> <p>② 提案する各種抜本的修繕工法について、表層劣化の著しい道路において試験施工を実施する他、長期的効果確認のため、補強材内に光ファイバセンサー及び水分センサーを内在した新しいセンシング技術の開発を行う。</p>

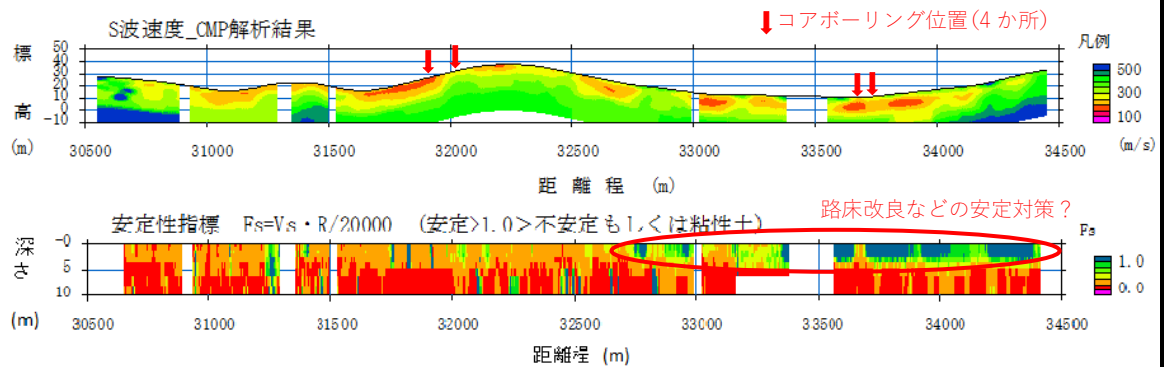
図-2 FWD 試験により計測された補正たわみ量

平成30年度に、図-1に示す修繕工事後の区間において、ハイブリッド点検を実施した。この結果、路面性状調査MCIの評価に基づいて実施された舗装修繕が、図-2に示すように、FWD試験による舗装評価の劣る箇所と一致することが確認できた。一方、依然としてFWD試験による評価は十分な改善には至っておらず、今後の舗装の劣化進行が懸念されることが判明した。また、図-3に示すように、物理探査結果からは、対象区間が泥質な地山を切盛されて建設されており、その支持地盤の不均一さが舗装の劣化損傷を速めていると考えられた。さらに、測線後半の比較的規模の大きな谷底低地では、路床改良を伴う丁寧な軟弱層対策が実施されていることが予想され、その結果舗装が長期にわたり安定していると考えられた。

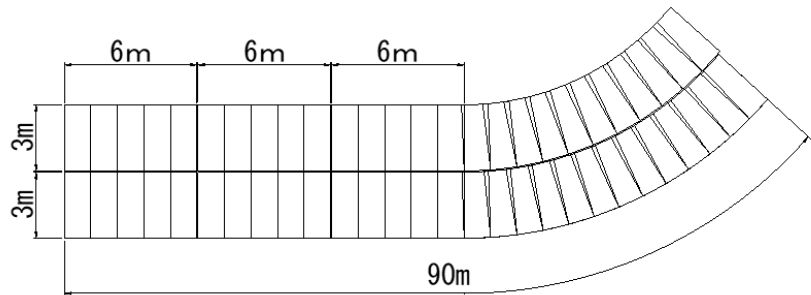
図-11 ジオグリッドの敷設範囲 (KP3.00~3.09)

また、ハイブリッド点検で抜本的修繕が必要とされたKP2.70～3.36において、舗装の強化対策としてジオグリッドを瀝青安定処理層の下面ならびに中間に敷設する工法を提案（図-10）し、試験的にKP3.00～3.09の約90m区間に設置した（図-11）。当該区間では、当初比抵抗の測定結果から路盤内への地下水の浸透が懸念されたが、路床土が粘性土のクロボクであることが確認されたため、浸透対策のための排水溝の設置は中止した。ただし、長期的に路盤内への地下水の浸透の有無を確認するために、KP3.0付近にジオグリッド水分センサならびに水位計を敷設して、路面の性状変化と併せてモニタリングするものとした（図-12）。

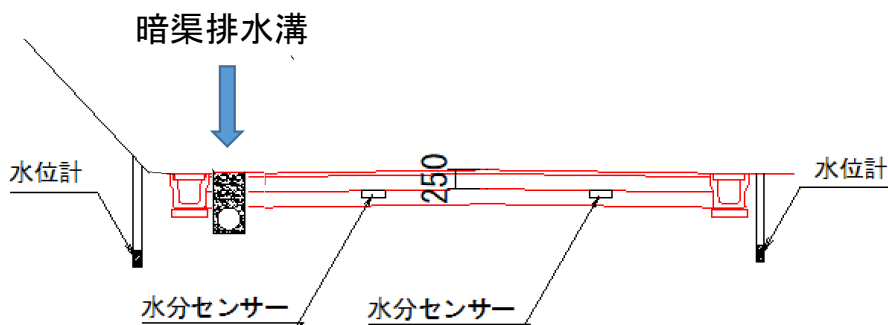
図-13 暗渠排水溝ならびにジオグリッド水分センサと水位計の設置 (KP4.94)

さらに、ハイブリッド点検で抜本的修繕が必要とされたKP4.80~5.10区間には、路盤内への地下水の浸入防止を目的とした暗渠排水溝を山側の路肩内に設置した。ここでも、長期的に路盤内への地下水の浸入の有無を確認するために、ジオグリッド水分センサならびに水位計を敷設して、路面の性状変化と併せてモニタリングするものとした (図-13)。

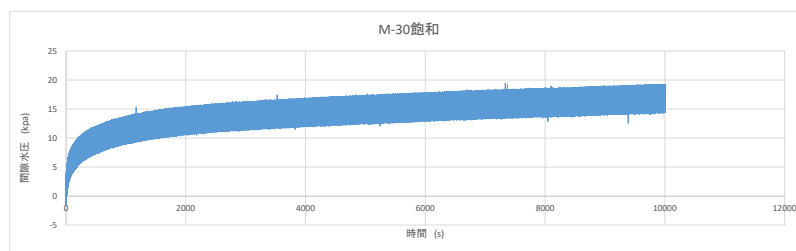
図-15 路盤材料の繰返し圧縮試験における間隙水圧（飽和試料）

それぞれの試料の繰返し載荷試験中の軸変位量を図-14 に示す。不飽和試料では軸変位に目立った変化は見られないが、飽和試料では徐々に変位振幅が増大する傾向が確認できる。また、図-15 には飽和試料の繰返し載荷試験中の間隙水圧挙動を示す。実際に比べて小さな繰返し応力比であるにもかかわらず、間隙水圧は徐々に増大することが確認できる。

このように、路盤材料に地下水が浸入することで、路盤の支持力が大きく低下することが確認できた。

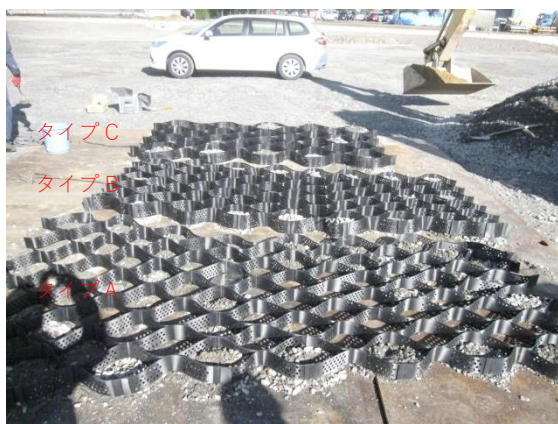
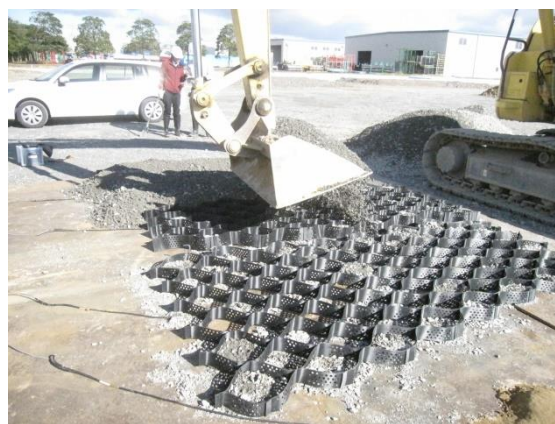
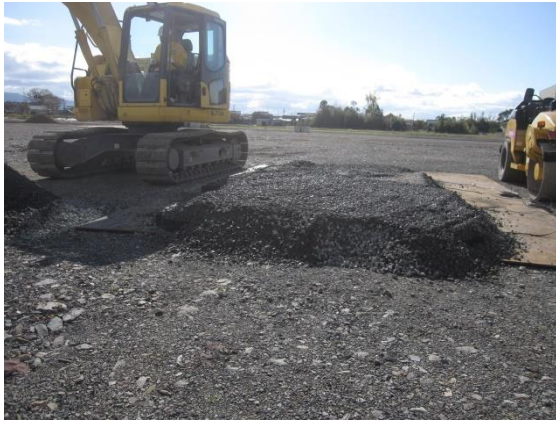
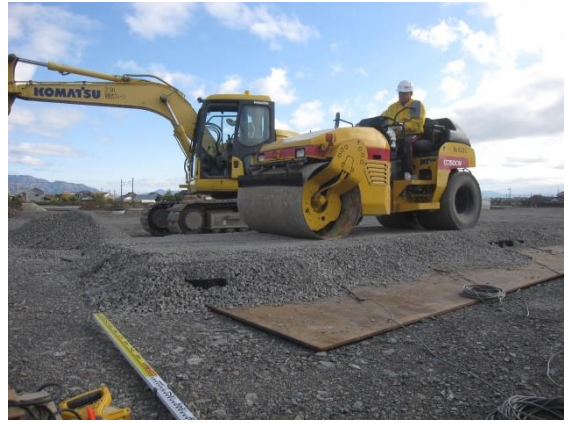
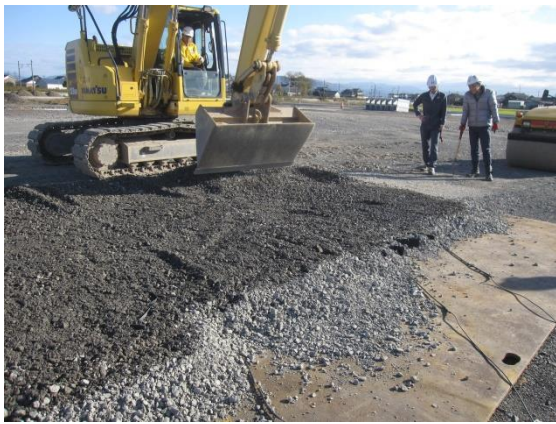
写真-7 締固め試験の状況

ジオセルの締固め試験の状況を写真-8に示す。ジオセルの高さは10cmであるが、締固め後の仕上り層厚が20cmとなるように砕石をまき出し、4t級振動ローラーで締固めた(転圧回数:7往復)。砕石の締固め後は表層の10cmを切削したところ、中詰め材は緩い状態であった。このため、写真-7に示すように、ジオセル上を再度振動ローラーで直接締固め(転圧回数:4往復)、ジオセルの内部とジオセルが設置されていない箇所で水置換による現場密度試験を行った。

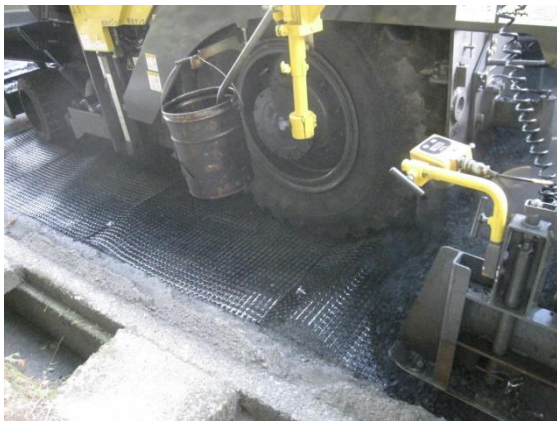
(a) 瀝青安定処理混合物のまき出し(1)
(ジオグリッドをつき合わせて設置した箇所)

このとき、ジオグリッドをつき合わせて敷設した直線区間では、ジオグリッドのたわみがアスファルトフィニッシャーの進行方向に累積されていき、ジオグリッドが折り重なった状態で、瀝青安定処理混合物の中に埋設された状態になった。一方、ジオグリッドを重ねて敷設した曲線区間では、直線区間に比べてジオグリッドのたわみは小さく、たわみはジオグリッドの重ね部で吸収されている箇所もあった (写真-10(a)、(b))。

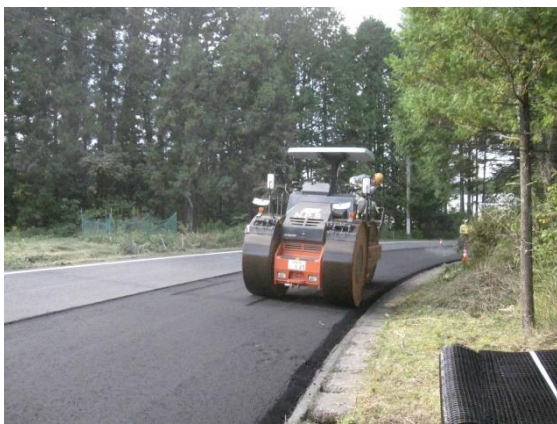
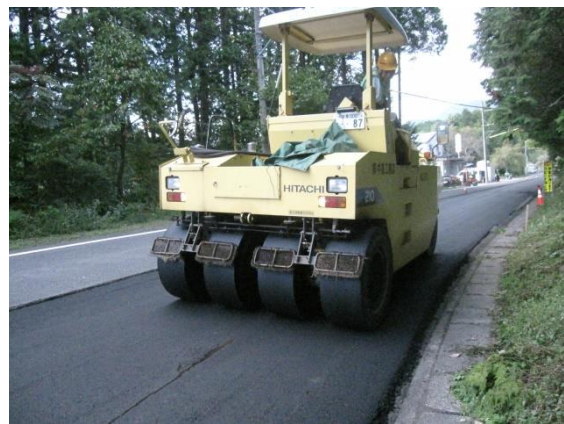
4) 瀝青安定処理混合物を振動ローラーとタイヤローラーで締固める (写真-10(c)、(d))。

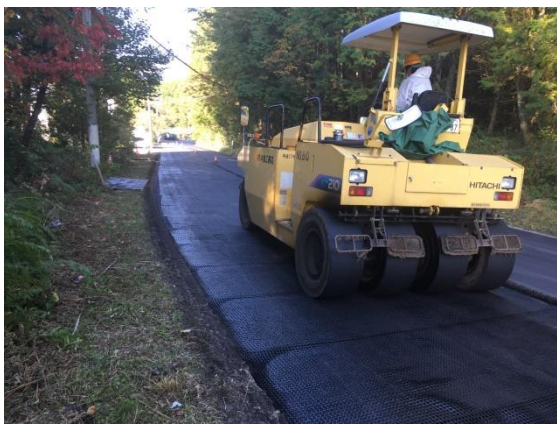
(d) ジオグリッドのたわみ

- 1) 路面を切削し、乳剤と砂を散布する。
- 2) 瀝青安定処理混合物を層厚 5cm でまき出す。
- 3) ジオグリッドを敷設し、振動ローラーとタイヤローラーで転圧する（写真-11(a)～(c)）。
先に行われた下り線の試験施工時には、ジオグリッドを固定杭で固定したが、瀝青安定処理混合物をまき出すときのジオグリッドのたわみによって固定杭が抜けたため、上り線では固定杭を使用していない。ジオグリッド敷設後に、振動ローラーとタイヤローラーでジオグリッド上を走行させると、ジオグリッドの横ストランドが伸びることにより、ジオグリッドをつき合わせた箇所でたわみが発生した（写真-11(d)）。このため、補修範囲の終点側では隣り合うジオグリッドの間に隙間を設けて敷設し直した。また、ジオグリッドの目合が縦 28mm×横 28mm であるため、瀝青安定処理混合物の骨材と十分にかみ合っていない状況が確認できた。
- 4) ジオグリッドの上に乳剤と砂を散布して、2層目の瀝青安定処理混合物を層厚 5cm でまき出し、振動ローラーとタイヤローラーで転圧する（写真-12(a)）。
転圧後、ジオグリッドのたわみが生じた箇所では、写真-12(b)～(d)に示すように、瀝青安定処理混合物の上面にひび割れが生じていた。

- ジオグリッドをつき合わせて敷設すると、アスファルトフィニッシャーで瀝青安定処理混合物をまき出した時に、ジオグリッドのたわみが生じやすくなる。
- 瀝青安定処理混合物の中央にジオグリッドを敷設した場合に、ジオグリッド上を振動ローラーで転圧すると、ジオグリッドの横ストランドが伸びてたわみの原因となり、2層目の瀝青安定処理混合物と分離した状態になり、上層路盤の上面にひび割れが発生した。また、ジオグリッド上を振動ローラーが走行すると、鉄輪が瀝青安定処理混合物の熱を奪ってしまい、両者の十分な密着が期待できない。
- ジオグリッドの目合いが瀝青安定処理混合物の骨材に比べて小さいため両者の一体化が難しく、ジオグリッドが路盤の分離面になるおそれがある。

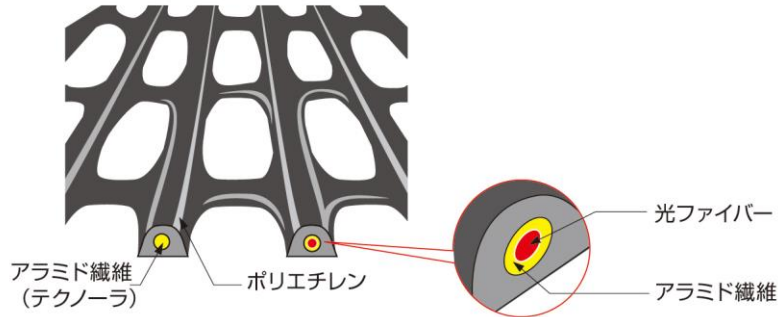
図-31 ジオグリッドセンサー

舗装の修繕効果の確認のため、図-31 に示すように、ジオグリッドに光ファイバーを内蔵したセンシング技術（ジオグリッドセンサー）を開発した。本技術は、光ファイバーに光パルスを入

射し、ブリルアン散乱光の周波数の変化からひずみの大きさを計測する BOTDR 方式のひずみアナライザを用いて、ジオグリッドに生じるひずみを計測する技術である。

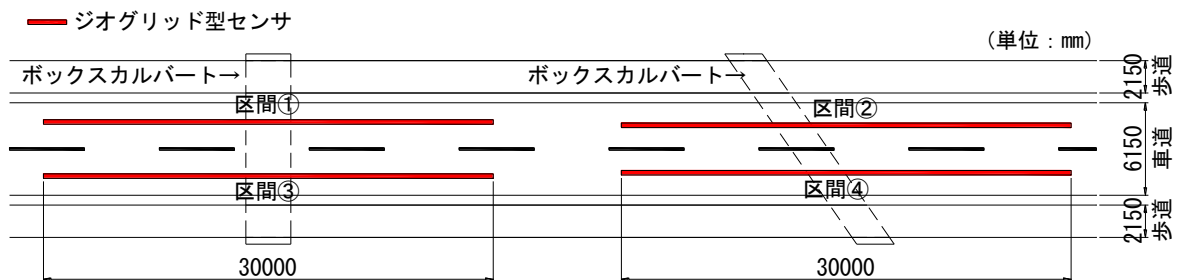
図-32 ジオグリッドセンサーの配置

平成 30 年に行った岐阜県管理道（安八海津線）における試験施工において、修繕効果の確認をするためにジオグリッドセンサーを適用した。ジオグリッドセンサーの配置を図-32 に、ジオグリッド型センサーの敷設状況と後述する大型車両の走行試験の状況を写真-14 に示す。試験施工では、表層アスファルトを切削して上層路盤を掘削した後に、区間①：上層路盤と表層の再構築による修繕、区間②：上層路盤の砕石をジオセルに充填する修繕、区間③：上層路盤を瀝青安定処理混合物に置き換える修繕、区間④：上層路盤をジオグリッドと瀝青安定処理混合物に置き換えるそれぞれの修繕区間において、車道中央部の上層路盤の底面に幅 0.3m、長さ 30m のジオグリッドセンサーを敷設した。ひずみの計測は、2018 年 8 月の修繕工事完了後から概ね 1 ヶ月ごとに実施し、平成 30 年 10 月には重量が 5t と 10t の大型車両を走行させ、図-32 に示した各区間を横断するボックスカルバートの境界に車両を停車させた状態でひずみを計測した。また、平成 31 年 2 月以降は概ね 6 ヶ月経過ごとにひずみを計測した。

上層路盤の転圧後のひずみを初期値としたときの道路延長方向におけるひずみ分布を図-33に、ボックスカルバート境界から1mの位置（図-32中の矢印の位置）におけるひずみの経時変化を図-34に示す。試験施工の完了後は圧縮側のひずみが累積する傾向であるが、大型車両を走行させると、ひずみは車両の走行前に比べて引張側に変化したため、路面には健全な範囲の微小な曲げ変形が生じたと考えられる。平成30年12月にかけては圧縮側のひずみが累積し、2019年2月から8月にかけて引張側のひずみが累積しているため、路面の温度変化の影響を受けていると考えられる。2019年8月のひずみは、試験施工直後の平成30年9月のひずみと同程度であり、舗装の不具合は生じていないと考えられる。なお、区間②については、平成31年4月に路盤の補修工事を行った際に、光ファイバーケーブルが切断されたため計測データはない。

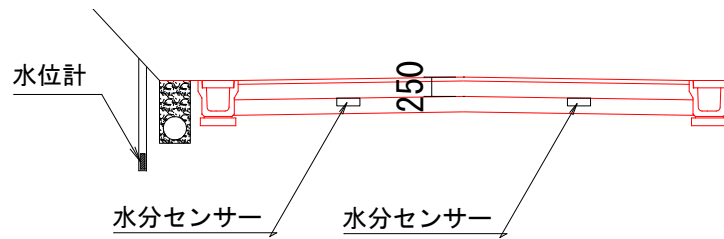
図-37 水分センサーの敷設位置

岐阜県管理道（福岡坂下線）において、水の浸入により舗装が劣化している箇所、本センサーにより路盤に浸入する水分の変化をモニタリングすることを試みた。水分センサーの適用箇所を図-36に、水分センサーの舗装への埋設位置を図-37に、設置状況を写真-15に示す。水分センサーの寸法は幅0.3m×長さ3mで、舗装の補修時に上層路盤の底面に設置した。また、本試験施工では、地山側に水位計を設置して、地山の水位のモニタリングも試みた。

KP3.2 付近の下り線に設置した水分センサーは施工時に断線してしまい、データが記録できていない。また、KP4.9 付近に設置したセンサーについては、データロガーの不具合によりデータが記録できていなかったため、データロガーを交換する予定である。試験施工後の令和元年 11 月から 1 ヶ月経過後の KP3.2 付近（谷側）での計測結果と、気象庁（中津川）による 24 時間雨量の観測記録を図-38 に示す（一部、データが欠損）。現時点では、水分センサーと水位計による出力値や、雨量との間に有意な関係があるか不明確であるため、今後もモニタリングを継続する必要がある。
