## 改善箇所説明図

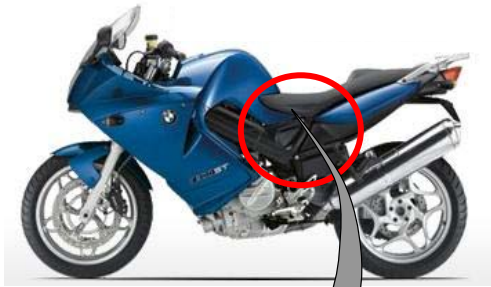
F800ST

燃料タンク内圧調整用ゴム製ホースが固定されていないため、当該ホースがシートに挟まれ、潰れることがある。そのため、この状態で外気温が高くなると燃料タンクの内圧が上昇し、燃料タンクが膨張することにより、燃料タンク底部が後車輪と干渉し、最悪の場合、燃料タンクが破損し、燃料が漏れるおそれがある。

全車両、当該ホースが挟まれないよう固定する。

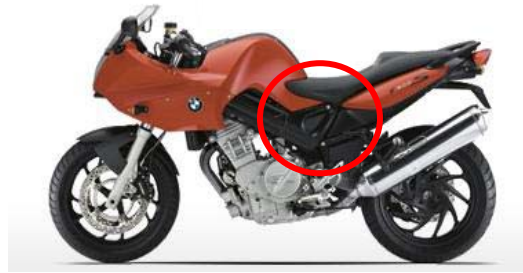
F800S

シートを取り外した状態
