**名古屋市交通局久屋大通駅におけるエスカレーター事故及び
東京都江東区東京国際展示場（東京ビッグサイト）におけるエスカレーター事故
に対する今後の対応について**

名古屋市交通局久屋大通駅におけるエスカレーター事故概要等について

東京国際展示場（東京ビッグサイト）におけるエスカレーター事故概要等について

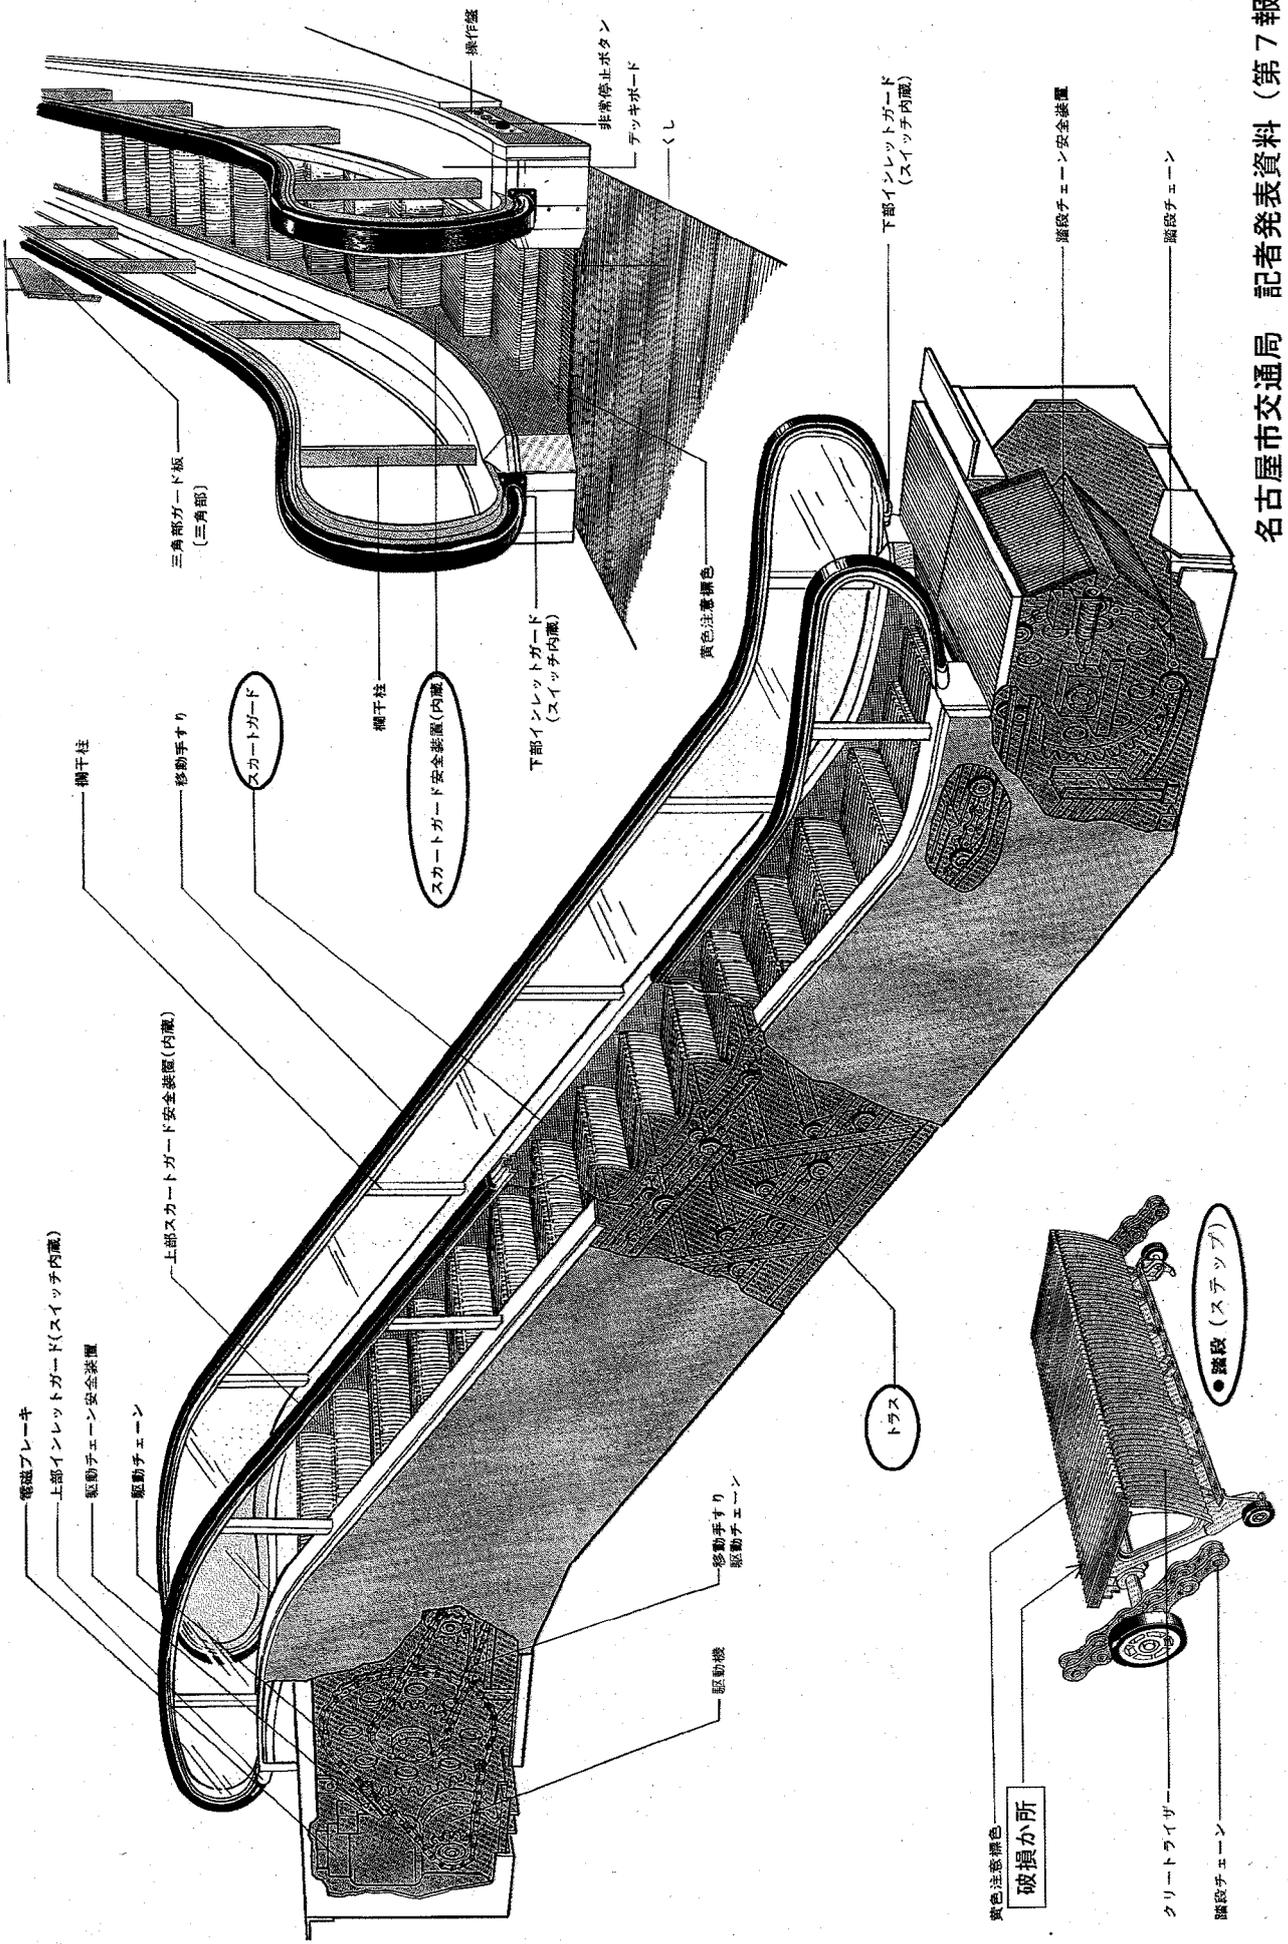
- ・ 踏段の上り進行方向左側の踏段のつま先部分に奥行き 3cm、幅 10cm 程度の破損(凹み)が確認された。
- ・ モーターと減速機を固定する鉄製の架台(固定マシンベッド)の固定用のボルトが、1本を残して折損し、架台が踏段側へずれていた(通常、当該固定マシンベッドはボルト6本で固定されているが、平成19年9月の点検時に2本が折損していることが確認されたため、補強修理が行われていた。)
- ・ 上記の踏段が回転しマシンベッドの付近を通過したときの踏段の破損箇所の横方向の位置と、ずれた固定マシンベッドの踏段側へ突き出した箇所の横方向の位置が一致したことが確認されている。
- ・ 踏段の進行方向(上り)に向かって左側にある下部のスカートガードが圧迫されたことにより、内部に設置されたスカートガード安全装置が作動した可能性がある。
- ・ 駆動チェーンの内側に傷があることが確認された(固定マシンベッドのずれに伴い、チェーンが歯車の山部と当たって生じたものと考えられる。)

写真 モーターと減速機を固定する鉄製の架台のずれ
