改善箇所説明図

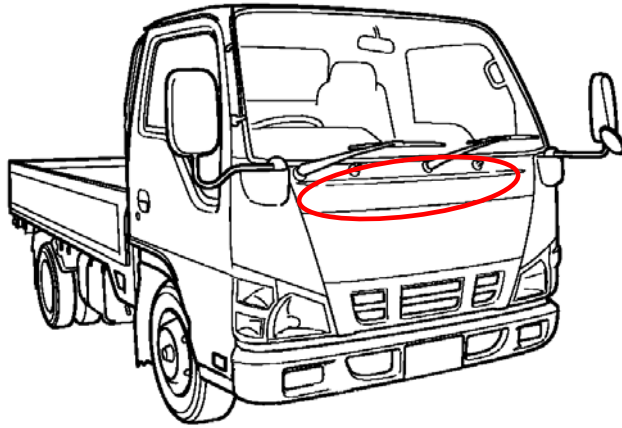
【 インストルメントパネル内のハーネスとワイパーリンクの隙間が不足しているものがあるため、ワイパー作動時にワイパーリンクが当該ハーネスに接触する可能性がある。そのため、当該ハーネスが損傷して、最悪の場合、エアバッグの誤展開やエンジンの停止などが発生するおそれがある。】

改善の内容: 全車両、当該ハーネスとワイパーリンクの隙間を点検し、隙間が少ないものは固定具で固定し隙間を確保する。また、当該ハーネスが損傷している場合は補修する。
