資料6 事故等の再発防止のための行政指導（通達）

- 6-1 踏切道における安全対策について
- 6-2 鉄軌道の事故防止について
- 6-3 西日本旅客鉄道株式会社福知山線列車脱線事故に係る鉄道事故調査報告書について
- 6-4 鉄道輸送の安全確保について ～緊急保安情報～
- 6-5 エスカレーターの事故防止について
- 6-6 睡眠時無呼吸症候群（SAS）の把握について
- 6-7 無資格者による列車等の操縦作業の再発防止について
- 6-8 西日本旅客鉄道株式会社福知山線の列車脱線事故に係る対応について
- 6-9 列車出発時等の安全確保について
- 6-10 株式会社ゆりかもめの列車脱線事故に係る対応について
- 6-11 鉄道輸送の安全確保について ～緊急保安情報～

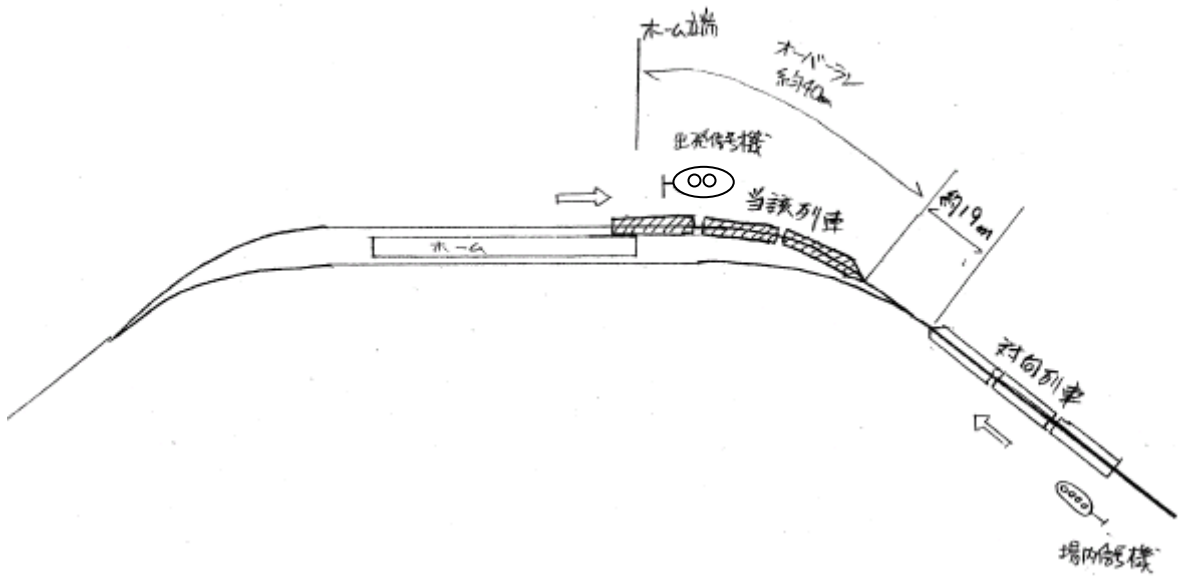
現場略図

1. 事業者名 湘南モノレール株式会社
2. 事故種別 インシデント（信号冒進）
3. 発生日時 平成20年2月24日（日） 9時54分頃 天候：晴
4. 場 所 江の島線 西鎌倉駅構内（神奈川県鎌倉市）
5. 列 車 大船駅発 湘南江の島駅行
普通 第909S列車（3両編成）5000系2次車
6. 死 傷 者 なし
7. 原 因 航空・鉄道事故調査委員会で調査中
8. 概 況 当該列車が西鎌倉駅進入の際、単線で対向列車が同時進入するため、場内信号機の警戒信号現示に従い25km/h以下に減速しようとしてブレーキをかけたが減速せず、その先の出発信号機の停止信号現示を冒進し、ポイントに接触して停止した。対向列車（普通 第904S列車 3両編成）の運転士は、異常を感じブレーキをかけ、当該列車の約19m手前の場内信号機を越えた位置で停止した。
9. 付 記 湘南モノレール株式会社からの報告による情報は以下のとおりである。
 - (1) 当該列車には乗客22名が、対向列車には乗客16名が乗車していたが、いずれも負傷者等は発生していない。
 - (2) 当該列車の乗客は列車最後尾がホームにかかっていたため、乗降扉からホームへ誘導し、対向列車の乗客は非常脱出袋及び消防のはしご車にて救出した。
 - (3) 当該列車の行路は深沢車庫から湘南江の島駅を折返し大船駅到着後、再び湘南江の島駅に向う途中であった。
 - (4) 後日、当該列車を調査したところ、ブレーキディスク計24枚全てに亀裂が入っていたことが確認された。
 - (5) また、当該列車以外の車両も調査したところ、5000系1次車（1編成）及び500系（5編成）のブレーキディスクに異常がないことが確認された。
 - (6) 事故現場の略図、状況写真等は別添資料のとおりである。

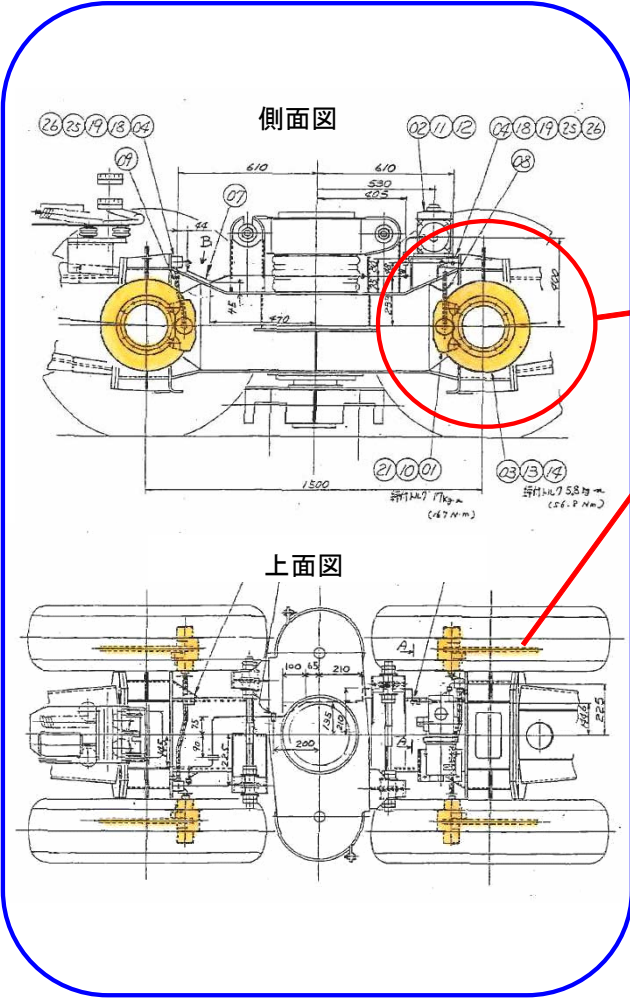
亀裂が発生したディスクロータ
