# 改善箇所説明図

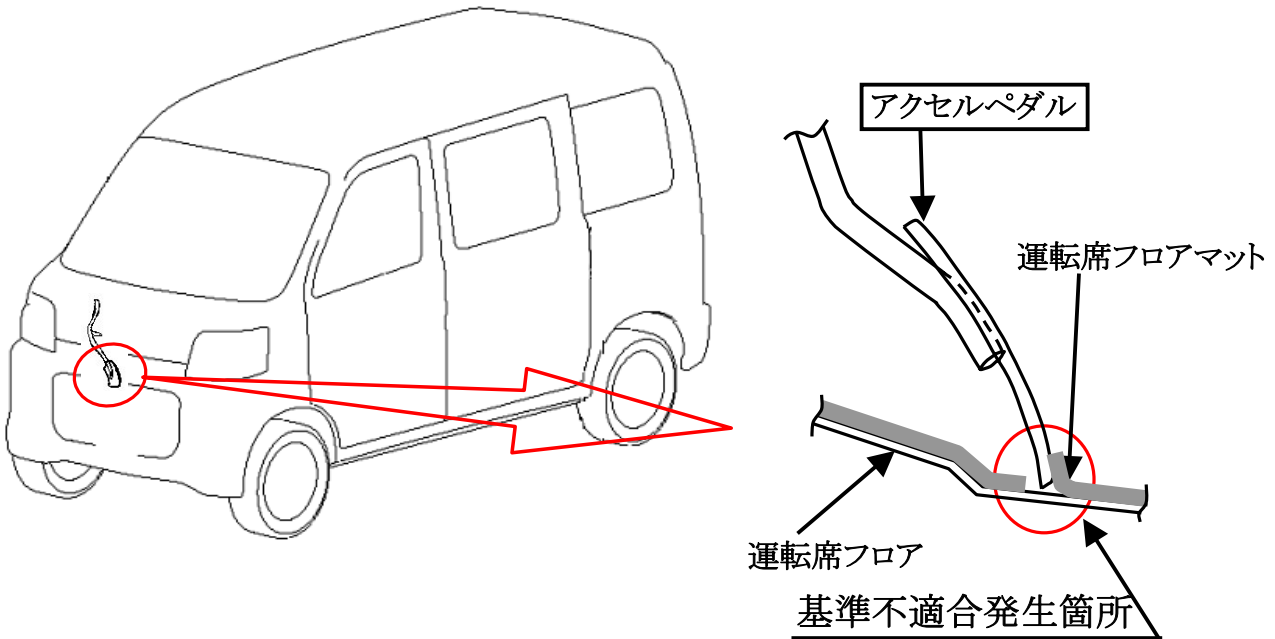
アクセルペダル下端部の形状が不適切なため、過大な力でアクセルペダルが床につくまで踏み込む操作を繰り返すと、フロアマットに穴があく場合がある。そのため、最悪の場合、アクセルペダルが穴に引っかかり、エンジン回転が下がらなくなるおそれがある。

全車両、アクセルペダルを対策品に交換するとともにフロアマットを点検し、穴があいている場合は新品に交換する。
