改善箇所説明図②

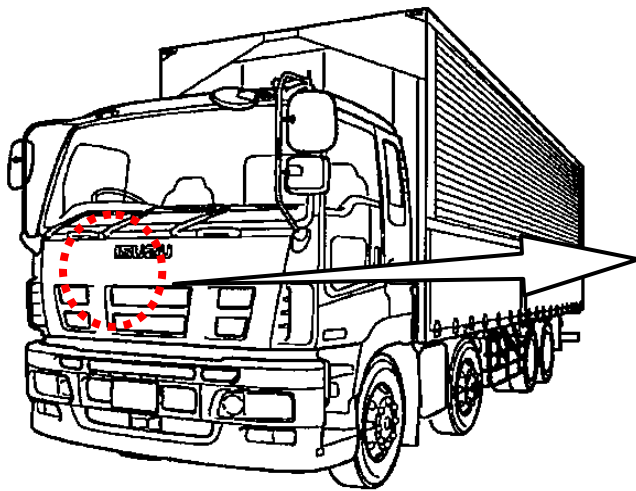
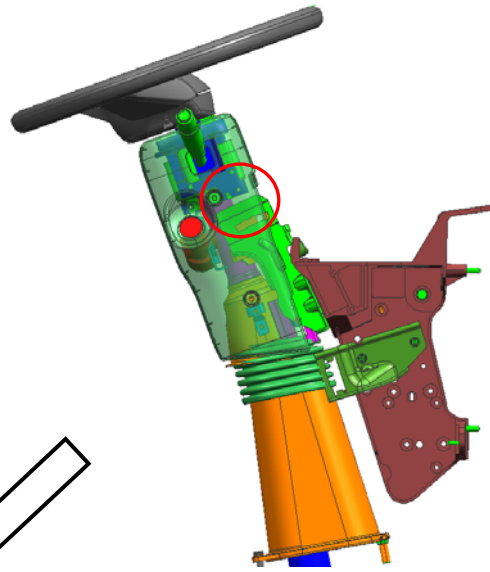
コンビネーションスイッチ
取付けブラケット

コンビネーション
スイッチ用ハーネス

ステアリングコラム
ブラケット

基準不適合発生箇所

コンビネーションスイッチ用ハーネスにおいて、配索が不適切なため、かじ取りハンドルの高さを下げた位置に調整した場合、コンビネーションスイッチ取付けブラケットとステアリングコラムブラケットの間に当該ハーネスが挟まれ、ショートするものがある。そのため、エンジンが停止したり、前照灯及び方向指示灯が不点灯となるおそれがある。

クリップ

クリップ
ブラケット

クリップ及びクリップブラケットを追加し、当該ハーネスの配索を変更する。

識別：パワーステアリングユニット部のパワーステアリング配管に黄色ペイントを塗布する。
