改善箇所説明図

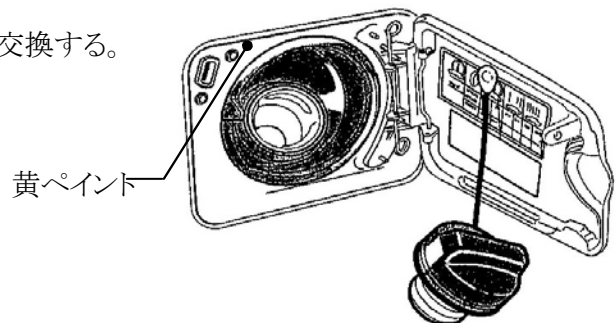
燃料ポンプ上部の材質が不適切なため、経年および使用環境の影響により、当該ポンプ上部フランジ内パイプ部に亀裂が生じることがある。そのため、最悪の場合、燃料が漏れるおそれがある。

全車両、燃料ポンプを点検し、対象のものは対策品と交換する。

燃料給油口上部に黄色ペイントを塗布する。
