改善箇所説明図

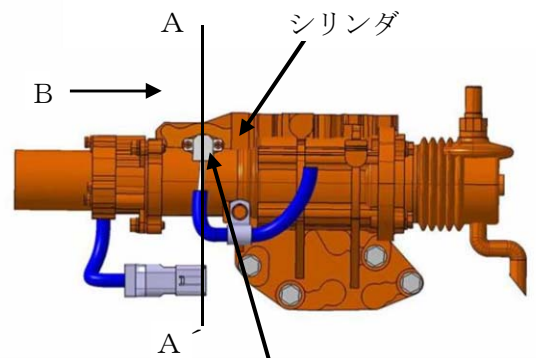
シフトユニット

変速機

1 2 段式自動変速機搭載車において、変速を行う装置（シフトユニット）のシリンダの加工が不適切なため、シフト位置検知用センサと連動するレバーシャフト部に異物が入り、さらに、レバーシャフトのシャフト部へのグリス塗布が不足していたため、レバーシャフトが摺動不良となり、レバーシャフトのレバー部とシャフト部を結合しているかしめ部が緩む場合がある。そのため、当該センサが正常なシフト位置を検知できず変速不能となり、最悪の場合、走行不能となるおそれがある。

全車両、シフトユニットを良品に交換する。

識別: ネームプレートに白色ペイントを塗布する。
