2013年4月26日

## 淡路島付近を震源とする地震による建築物の被害調査報告

国土交通省国土技術政策総合研究所  
独立行政法人建築研究所

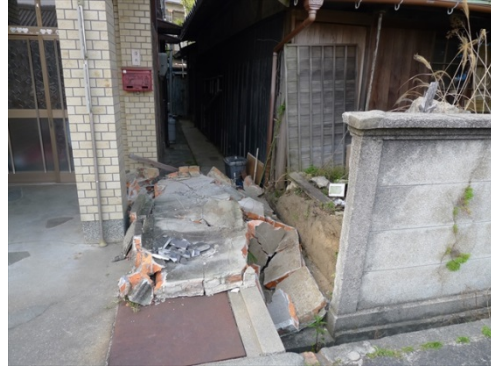
写真 5.24 ブロック塀の被害

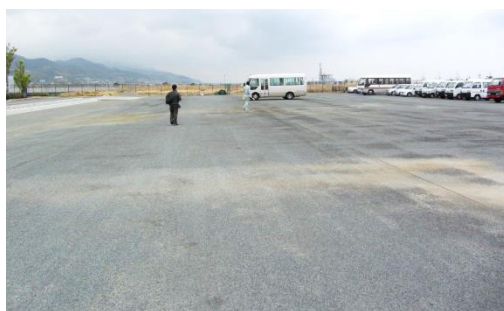
- ・被害家屋は志筑<sup>しづき</sup>、網城<sup>くだし</sup>、下司（旧津名地区）の市街地に集中している。
- ・郡家<sup>ぐんげ</sup>（旧一宮地区）にも被害が確認されているが、位置はまばらである。郡家の街の中心は阪神・淡路大震災の被害<sup>注4)</sup>があり、建物が新しくなっている。
- ・液状化は太陽光発電設備のある佐野新島、市役所近隣の駐車場（写真 6.2）、ワールドパーク近隣で確認された。

写真 6.2 淡路市役所近隣の駐車場 液状化の噴砂痕

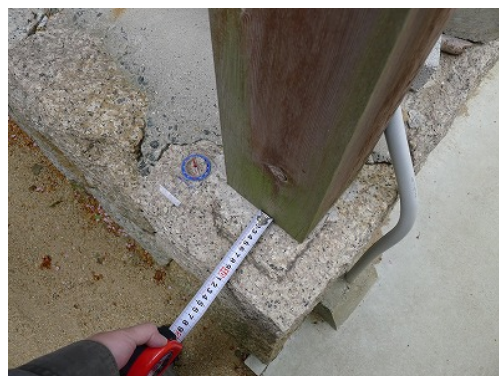
本堂では柱は傾斜し、柱頭の組物等にもずれが見られた。なお、阪神・淡路大震災では、本堂の土塗り壁が大破し、改修を行い、壁は鉄枠で補強し、屋根は瓦葺から銅板に葺き替え、柱脚は建設当初は石場建てであったが、阪神・淡路大震災の際に柱脚の移動があったため、改修の際には柱同士をワイヤで固定を行ったとのこと。

写真 6.17 移動した縁束（本堂）

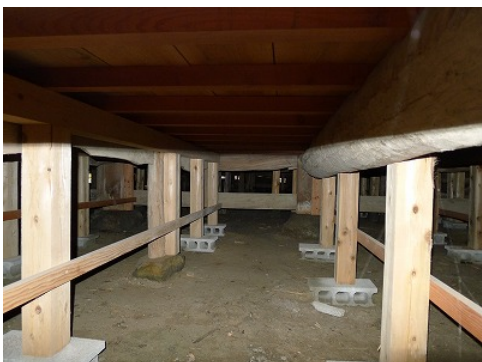
地震の際、境内に亀裂が入り、液状化が発生した。地下水位が高く、地盤の悪い地域。阪神・淡路大震災でも、本堂、門が大きな被害を受けたとのこと。門は鋼材により耐震補強されていた。

写真 6.34 本堂床下 (石場建ての柱と束)
