改善箇所説明図

代表型式：カトウ JDS-KRC005

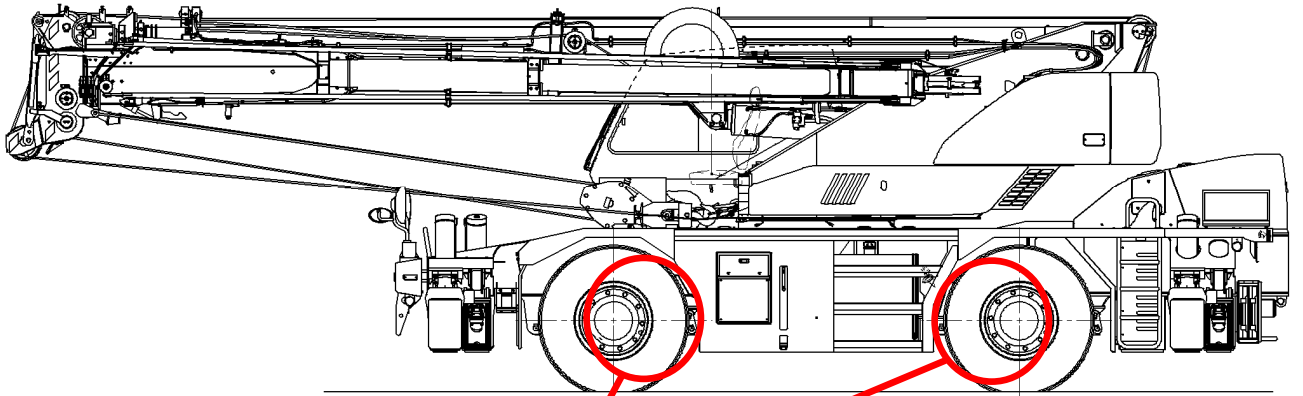
ホイール・クレーンのかじ取り装置において、タイロッドエンドのクランプボルトの締め付けトルクが不適切なため、締め付け力が低下するものがある。そのため、タイロッドエンド部のねじ部にガタが生じ、そのままの状態で使用を続けると、タイロッドエンド部のネジ山が損傷して、最悪の場合、タイロッドエンド部からタイロッドが抜けて操舵不能になるおそれがある。

全車両、クランプボルト等を対策品に交換し、規定したトルクで締め付ける。また、タイロッドねじ部にガタが発生している場合は、タイロッド一式を交換する。
