改善箇所説明図

不具合の内容

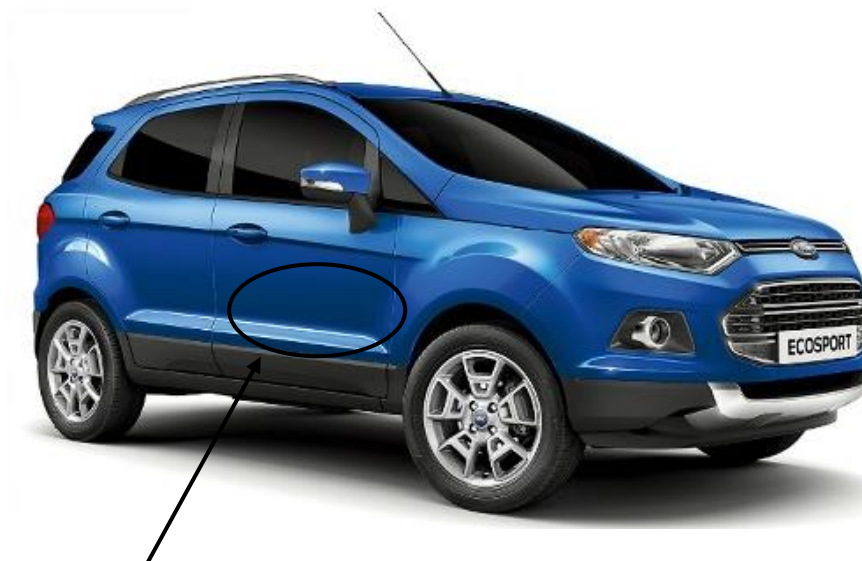
エアバッグ制御モジュール
車両側ワイヤハーネスのコネクタ
(室内センターコンソール内部)

改善箇所

不具合発生箇所：車両ハーネス側コネクタ部（端子の誤組み付け）

下記端子が逆。改善の内容：差し替え

- 端子 17 と 25
- 端子 18 と 26
- 端子 44 と 45
- 端子 43 と 46
- 端子 49 と 52
- 端子 50 と 51

サイド及びカーテン・エアバッグ制御モジュールの車両側コネクタにおいて、端子を誤って配列しているものがある。そのため、衝突した際に本来作動しなければならない箇所と反対側のシートベルト・プリテンショナーが作動し、サイド及びカーテン・エアバッグが作動しないおそれがある。

全車両、当該コネクタの端子の配列を修正する。

識別：フロントドア右側のドア・チェッカーに黄色いペイントを塗布する。
