不具合箇所説明図

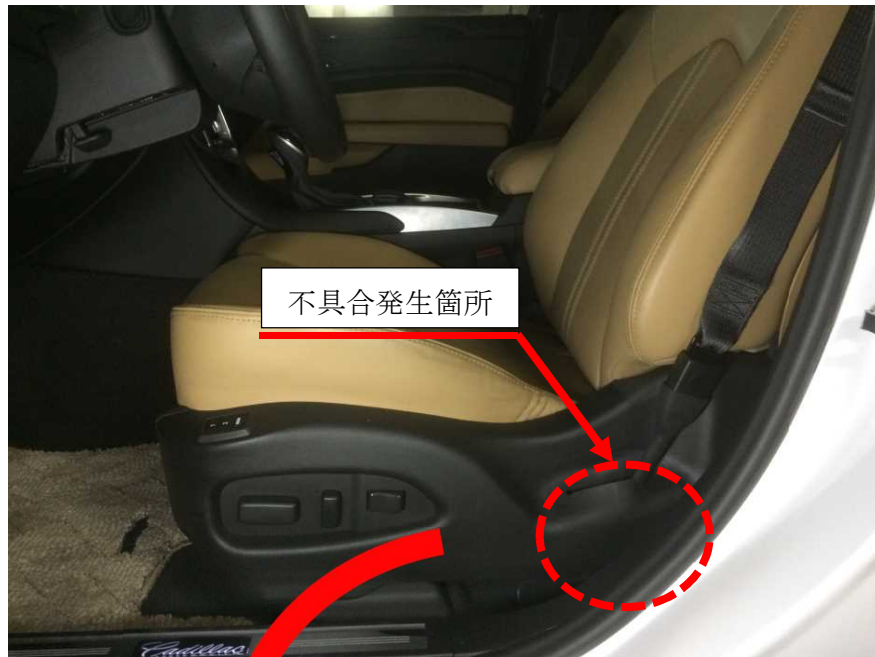
運転席及び助手席の電動シートにおいて、高さ調整機能のジョイント部の製造が不適切なため、電動シート作動時にジョイント部を固定しているボルトが緩むことがある。そのため、そのままの状態で使用を続けると、固定しているボルトが外れ、最悪の場合、急激にシート位置が変化するおそれがある。

全車両、ボルトを対策品に交換し、ワッシャー及びナットを追加する。
