改善箇所説明図②

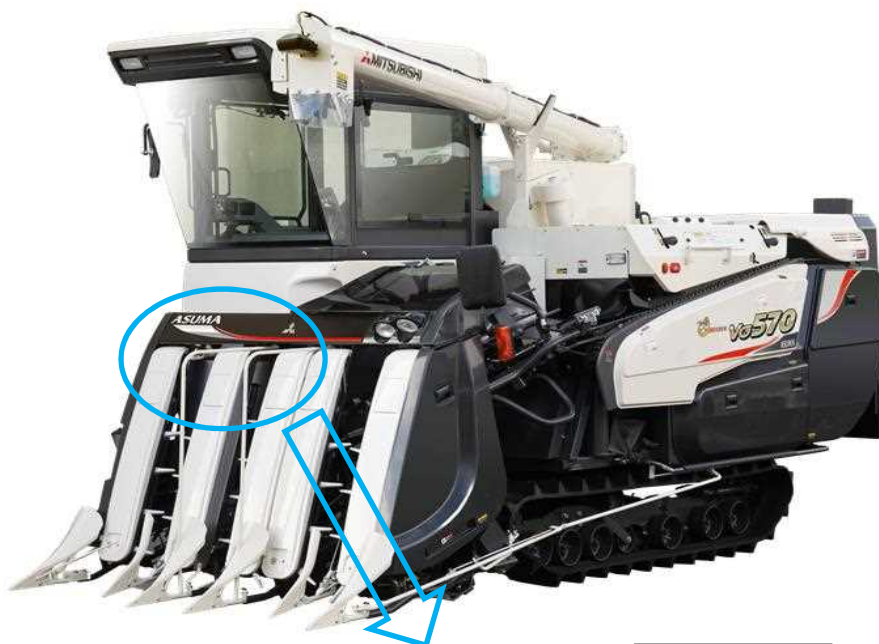
不具合発生箇所

刈取脱穀作業車の原動機において、冷却ファンを作動させる駆動プーリとベアリングの嵌合部の隙間が大きいため、駆動プーリのボス部が摩耗することがある。そのため、そのままの状態で使用を続けると、摩耗が進行して冷却ファンを駆動できず冷却ファンが停止し、最悪の場合、オーバーヒートに至るおそれがある。または、摩耗が進行したプーリの振動により駆動シャフトが破損して冷却ファンが停止し、最悪の場合、オーバーヒートに至るおそれがある。

全車両、冷却ファン駆動ユニットを対策部品と交換する。
