改善箇所説明図

不具合の内容

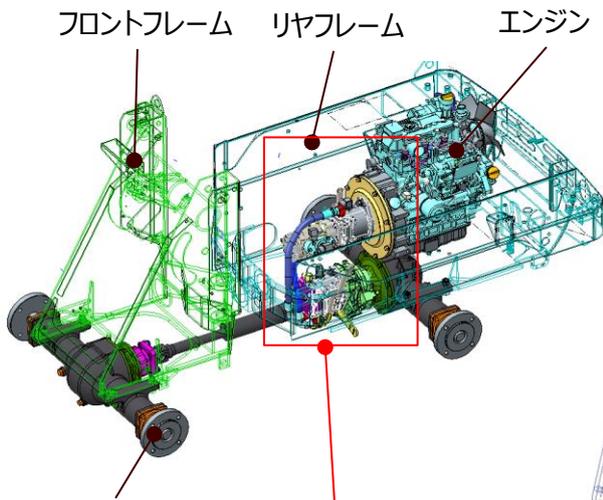
本機イメージ

ショベルローダの流体動力伝達部において、HSTポンプとモータを結ぶ油圧ホース接続継手の形状が不適切なため、継手の強度が不足しているものがある。そのため、作業中の負荷や頻度によって継手に亀裂が生じ、作動油が漏れるおそれがある。

全車両、継手を対策品に交換する。

フロントフレーム左側支柱部にステッカーNo.4461 を貼り付ける。
