自動車運送事業に係る交通事故要因分析報告書（平成 21 年度）

社会的影響の大きい重大事故の要因分析

平成 22 年 7 月 1 日

国土交通省自動車交通局
自動車運送事業に係る交通事故要因分析検討会

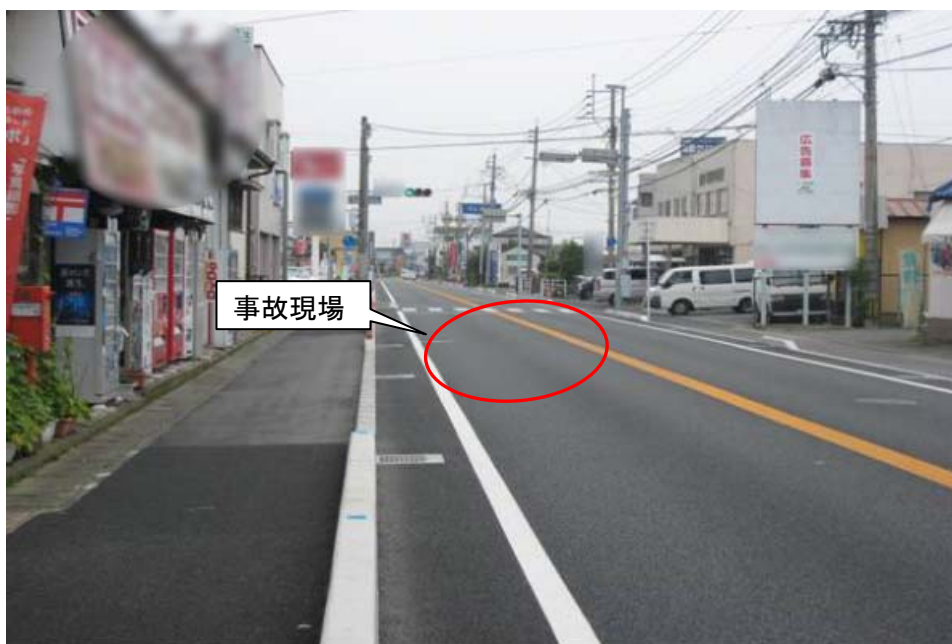
図 1 事故現場の写真①

(左手のタバコ屋の奥付近より被害者が横断)

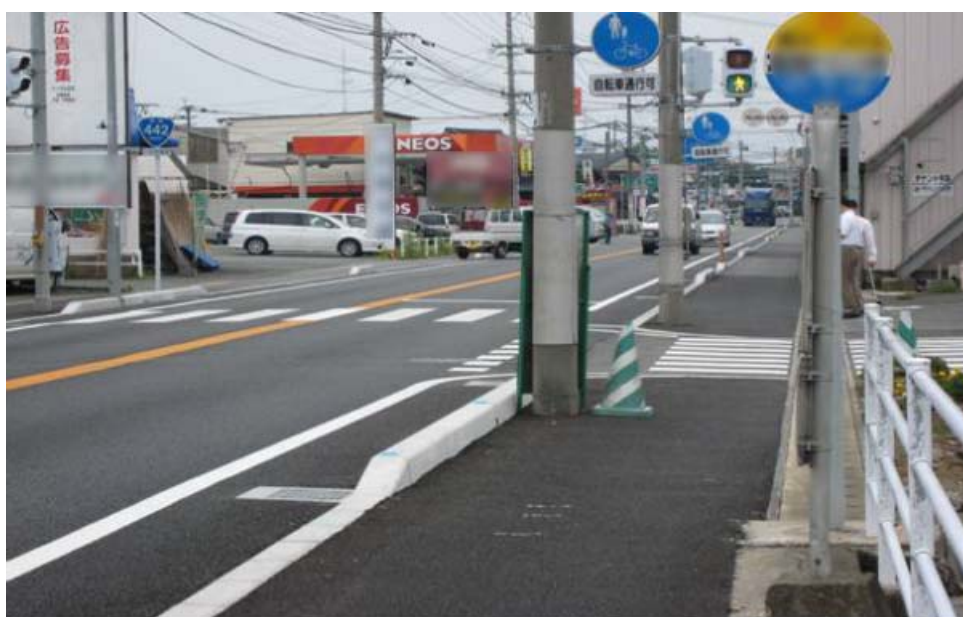
図 2 事故現場の写真②

(信号を越えた付近にあるバスの停留所より撮影)

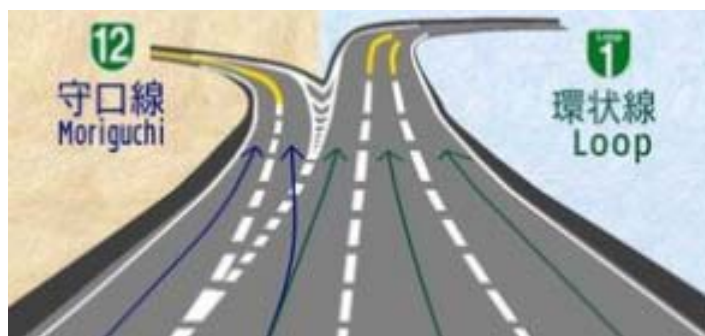
図5 現在の車線構成(出典: 阪神高速道路株式会社ホームページ)

事故現場手前の分岐は、本線車道の一番左側の車線がそのまま分岐道路の走行車線へ直結し、左から2番目の車線が本線車道と分岐道路の追い越し車線に分岐する構成となっている(図5参照)。

運転者に対して、案内標識により分岐点の情報を提供する際に、分岐後の本線の数がわかるようにする。

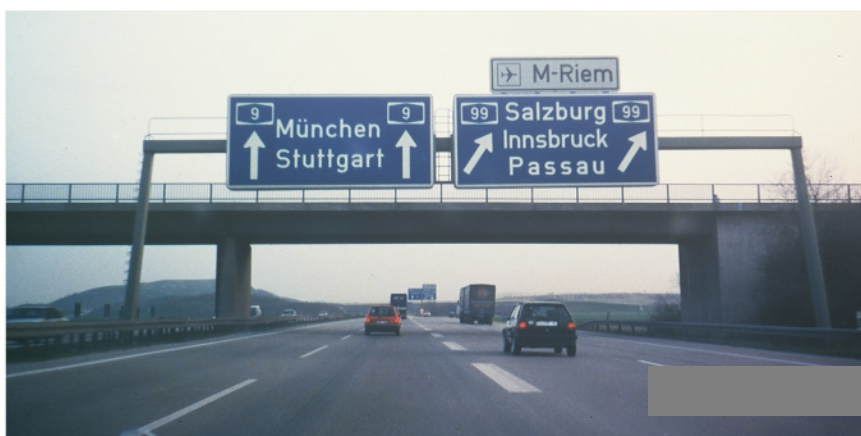
図7 ドイツの高速道路(アウトバーン)における標識

ドイツの高速道路(アウトバーン)では、分岐点の十分手前から、分岐する車線が分かれ、それが標識により表示されている。(写真の例では、分岐後2車線ずつに分かれることが、車線毎に示された矢印の数によって示されている。)

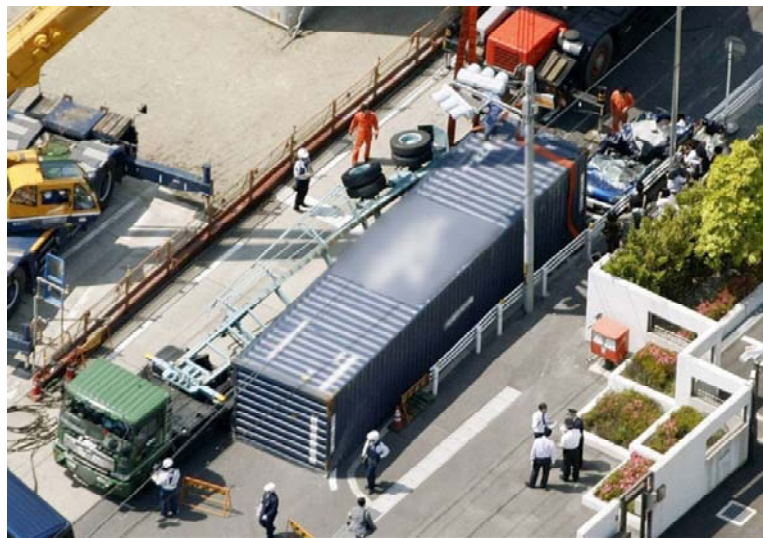
図 1 上空からの事故当時の写真（写真提供：共同通信社）

事故直後の現場調査では、コンテナ緊締装置の前部2箇所はアンロック状態であり、破損等の異常はなかった。通常、緊締装置のロックは、次のとおり走行中に解除されることはないため、走行開始前からコンテナ緊締装置の前部2箇所をロックしていなかったと推定される（ただし、運転者はロックしていたと証言している。）。

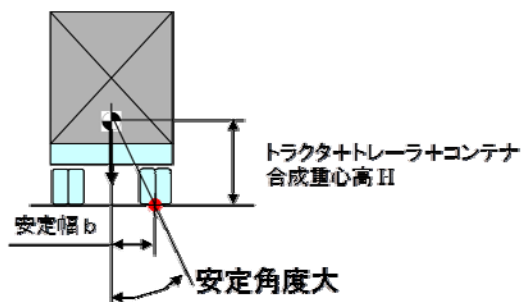
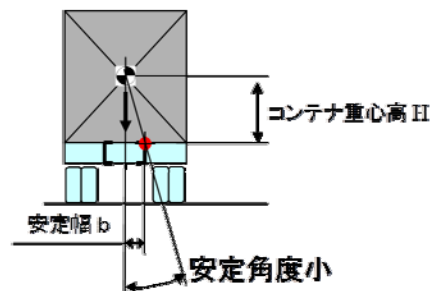
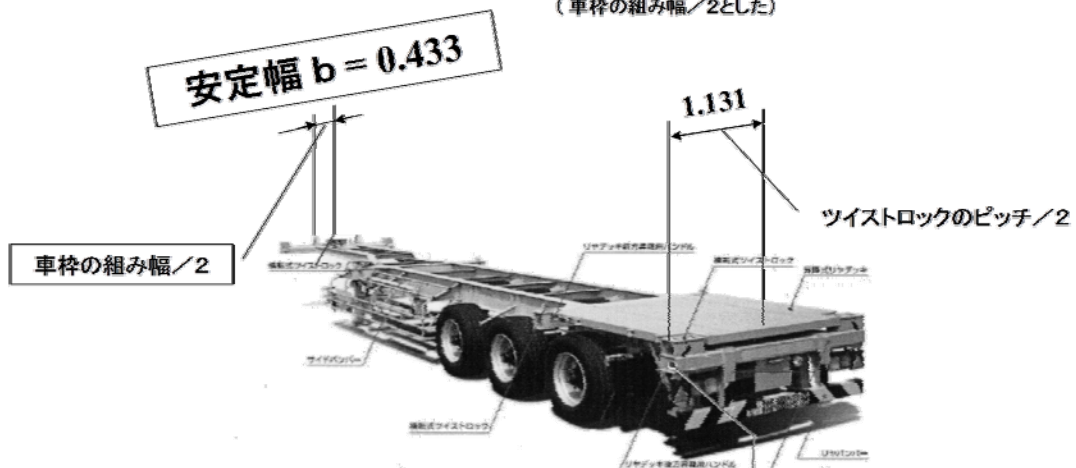
図3 横転限界速度を計算するための前提条件

緊締装置がロック状態の場合、トラクタ、コンテナセミトレーラ及びコンテナが一体となって横転するが、緊締装置がアンロック状態では、コンテナのみが横転(落下)するため、 b :安定幅、 H :重心高さを図3のとおり考えた。

b :安定幅	H :重心高さ	R :旋回半径
ロック時	0.9175	2.10	80
アンロック時	0.433	1.448

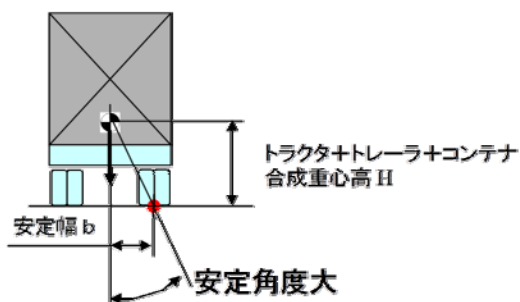
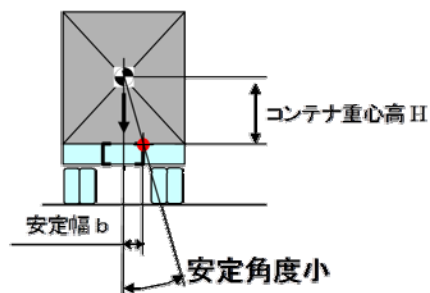
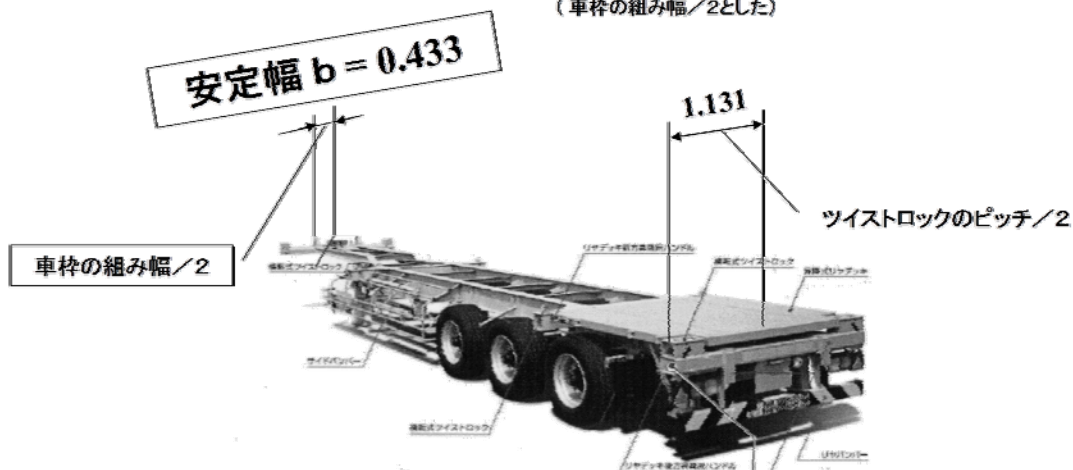
図6 横転限界速度を計算するための前提条件

緊締装置がロック状態の場合、トラクタ、コンテナセミトレーラ及びコンテナが一体となって横転するが、緊締装置がアンロック状態では、コンテナのみが横転(落下)するため、 b : 安定幅、 H : 重心高さを図6のとおり考えた。

b : 安定幅	H : 重心高さ	R : 旋回半径
ロック時	0.9175	2.01	55
アンロック時	0.433	1.448
