事業用自動車事故調査報告書

〔重要調査対象事故〕

乗合バスの衝突事故（千葉県白井市）

平成28年5月17日

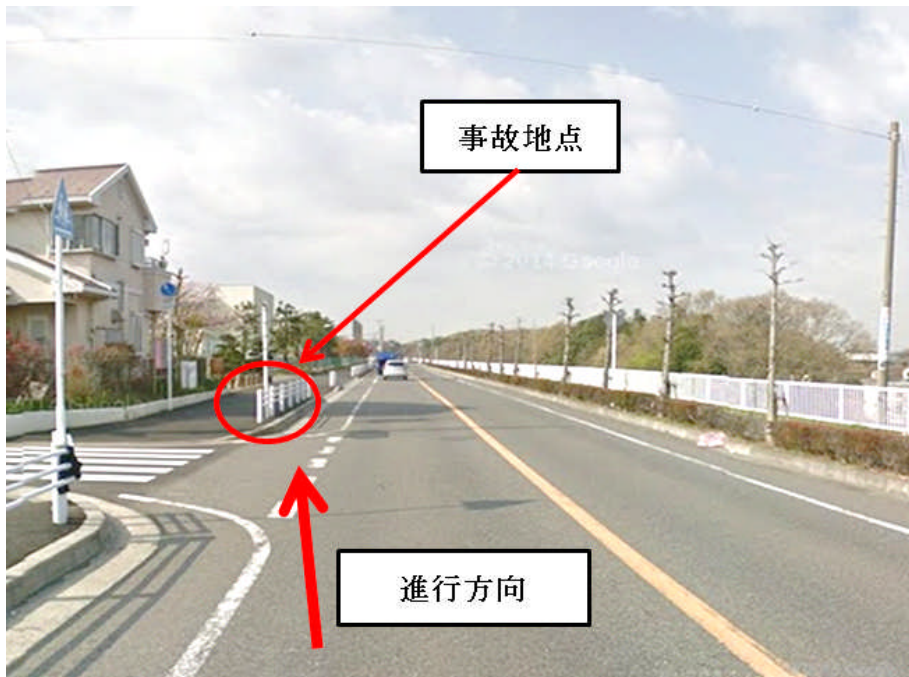
写真1 事故地点付近

- ・事故地点は、片側1車線の直線で平坦な区間であり、制限速度は40 km/hである。
- ・当該事故により、歩道に設置されていたガードパイプ及びその支柱、並びに民家のフェンス手前の縁石が損傷した。
- ・当該事故地点には、当該車両によるブレーキ痕は確認できなかった。
