事業用自動車事故調査報告書

〔重要調査対象事故〕

トラクタ・車両運搬セミトレーラの対歩行者事故（大阪市住之江区）

平成30年6月4日

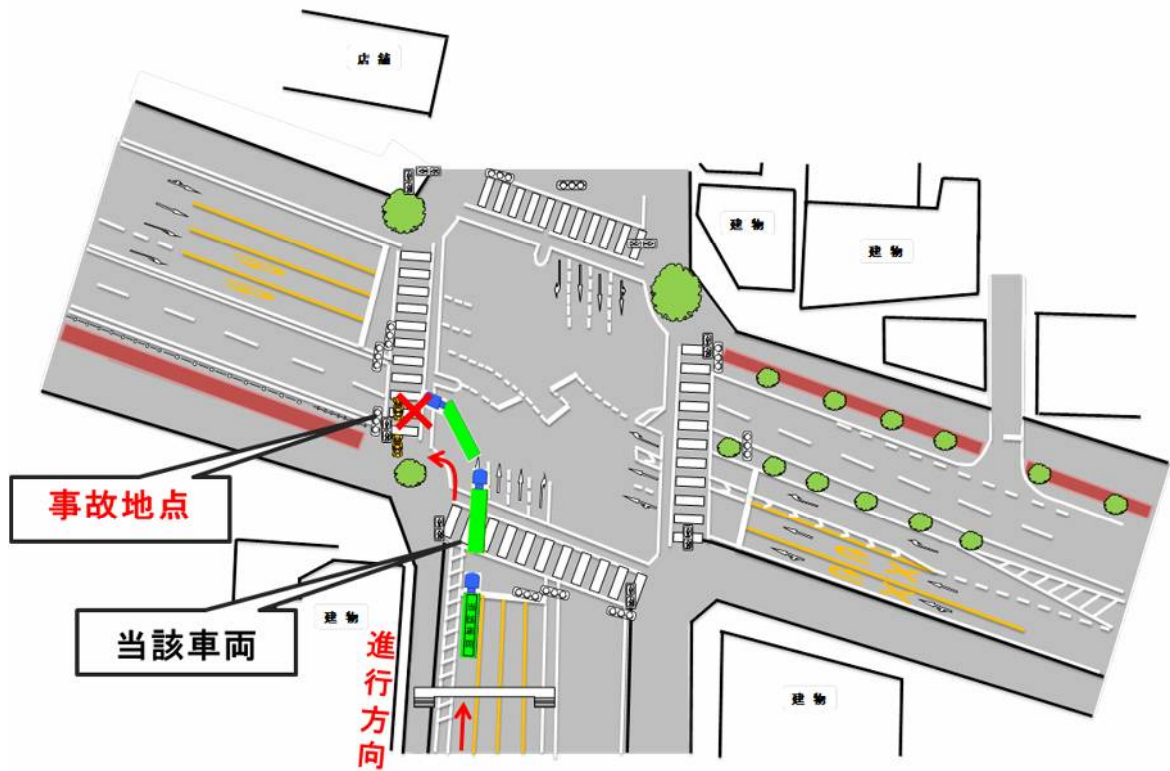
参考図 2 事故地点見取り図

- ・事故地点は、南北方向（府道29号線。通称：新なにわ筋）が片側3車線道路になっている十字路の信号交差点であり、交差点直前は、右折専用及び直進左折専用の付加車線がそれぞれあるため、4車線となっている（参考図2参照）。

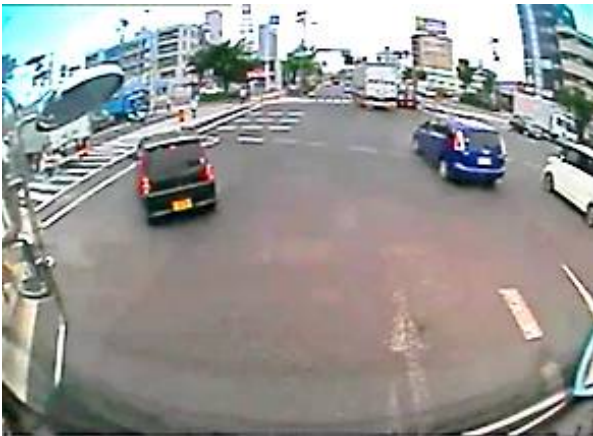
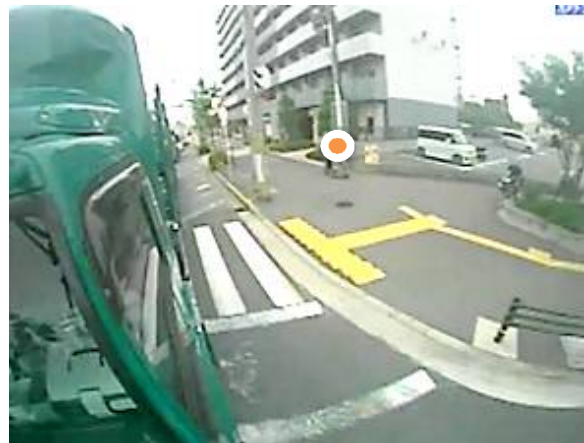
写真4 ドライブレコーダー映像(衝突1.4秒前)

事故(衝突)前時間(秒)	速度(km/h)	車両前方カメラの記録	車両左側方カメラの記録
24 (写真3参照)	5～10	当該車両は、4車線のうち直進/左折レーンを走行中。交差点内には大型トラック及び軽自動車も停止している。	車いす利用者等が当該車両に並行して歩道上を交差点に向かって移動している。
20	0	停止線で当該車両が停止する。	同上
19	0	前方の大型トラック及び軽自動車が動き出す	同上
17	5～10	当該車両が動き出す。	同上
14 (写真4参照)	0	大型トラックが横断歩道を通過し、歩行者が横断歩道上を横断している。軽自動車が横断歩道手前で停止。	車いす利用者等が横断歩道に近付いてくる。
11	0	横断歩道を歩行者が通りすぎたので前方の軽自動車が動き出す。	同上
5 (写真5参照)	0	右側から自転車が横断歩道を通過している。当該車両は横断歩道手前で停止。	車いす利用者等が横断歩道を横断し始めている。
2 (写真6参照)	5～10	右側からの自転車が横断歩道を通過したため、当該車両が動き出す。	車いす利用者等が当該車両の前方の横断歩道を進み、当該車両の前部左角付近にいるのが見える。
0 (写真7参照)	5～10	当該車両の前部に車いす利用者等が巻き込まれ、当該車両が止まらずに進行する。	車いす利用者等が当該車両の前部に衝突し映像から消える。
-5	0	当該車両が停止する。	当該車両が停止する。
-36	0	ドライブレコーダー映像消える。	ドライブレコーダー映像消える。
