事業用自動車事故調査報告書

大型トラックの踏切事故（横浜市神奈川区）

令和3年12月17日

事業用自動車事故調査委員会

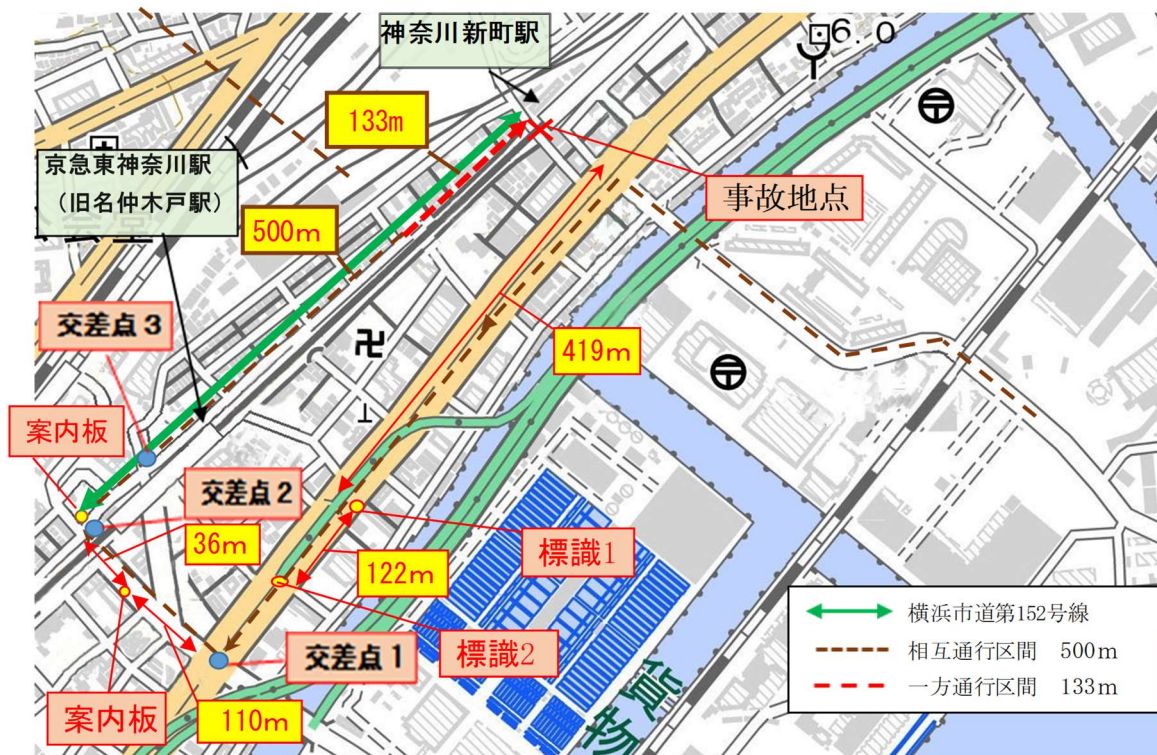
図3 高さ制限案内標識及び案内板設置状況等

交差点 1 を右折した約 110m 先には案内板、さらに約 36m 進行した交差点 2 には大型の案内標識等が設置されており、これら設置場所を図 3 に示す。また、写真 1-3、写真 1-4 にその設置状況を示す。

案内板は、この先を直進すると 2.8m の高さ制限があり、大型の車両については U ターンを促している。更に進んだ先の大型の案内標識等でも同様の注意がなされており、車両高さ 2.8m 以上の車両の進行不可を繰り返し警告している。

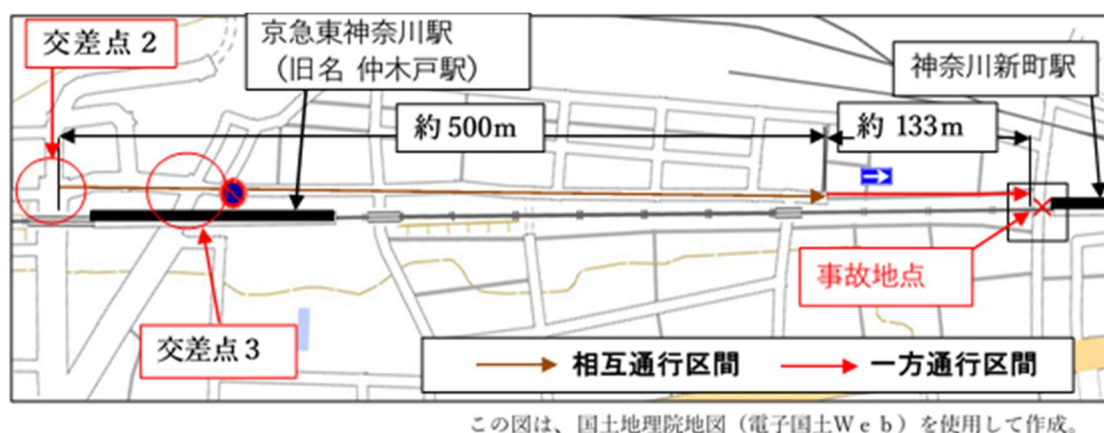
図 4 進入した沿線路

当該車両が進入した沿線路は、市道で相互通行区間が長さ約 500m、幅員は最小約 6m、最大約 7.3m、その先の一方通行となる狭あい道路区間は、長さ約 133m、幅員は最小約 3.7m、最大約 4.0mとなっている（図 4 参照）。

また、狭あい道路出口には交通規制のための道路標識柱（以下「標識柱」という。）が両側に設置されており、この部分の間隔を実測したところ、約 3.3mであった。

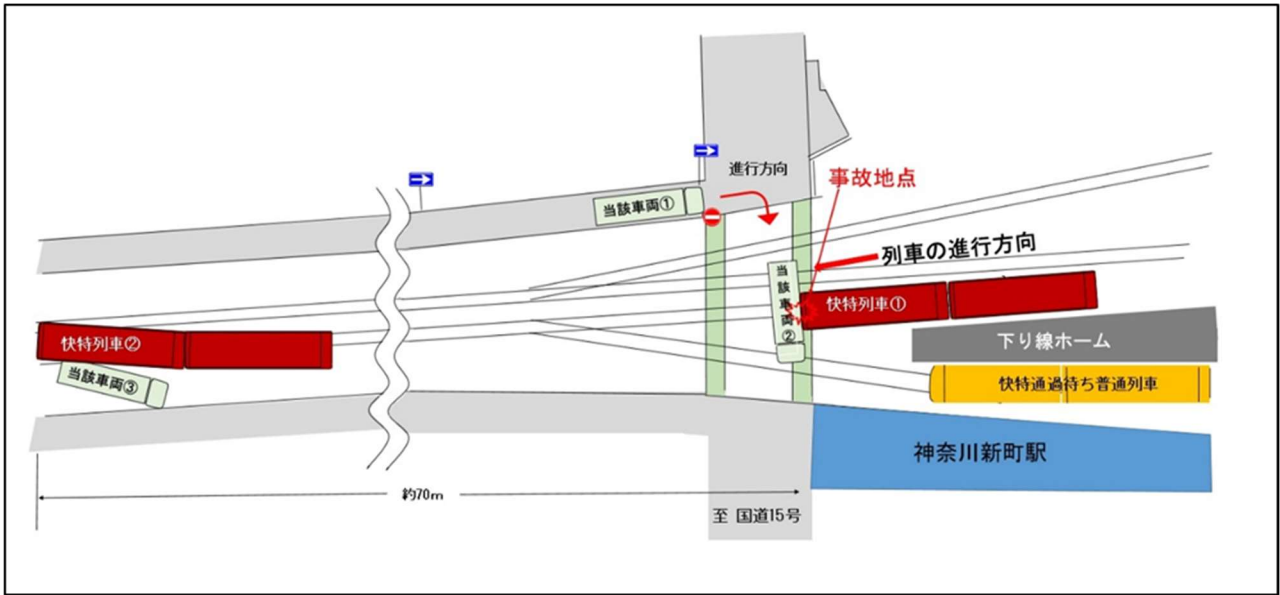
図5 事故状況図

- ・当該運転者は、通りかかった鉄道社員に対し、当該車両を左折させる際、狭あい道路出口の標識柱と当該車両後端が接触する恐れがあるため、見ていてほしい旨要請をした。
- ・当該運転者は、図 5 に示す狭あい道路出口の丁字路において、最初は左折のため前後進及び切り返しを繰り返した。
- ・その後、左折をあきらめ右折のための前後進及び切り返しを何度か行い、当該車両荷台左後端を狭あい道路出口の標識柱に接触させた後、運転席が踏切道内に入った時点で踏切装置が作動し、遮断桿が降下を開始した。
- ・当該車両はそのまま右折を続行し、進入側遮断桿を折損している。
- ・当該車両は、車両全体が踏切道内に入った時点で一旦停止した後、約 1 秒後に発進したが、その直後、進行してきた下り快特列車（以下「当該列車」という。）が当該車両左側面中央に衝突し、そのまま約 70m 押されて大破・炎上した。
- ・当該列車は先頭から 3 両が脱線、1 両目前面が損傷するとともに、1 両目が類焼した。
