# 事業用自動車事故調査報告書

大型トラックの衝突事故（千葉市美浜区）

令和 4 年 12 月 16 日

事業用自動車事故調査委員会

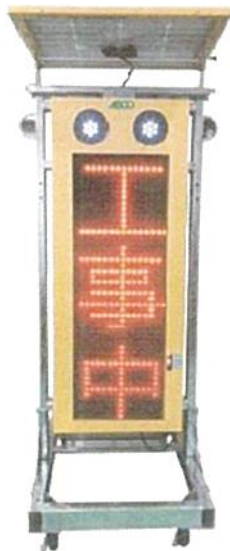
写真1 電光掲示板

- ・事故現場付近は、片側 3 車線の国道 14 号と国道 357 号が重複している道路である。
- ・事故地点付近の工事現場は、既に埋設されている下水道管の耐震化工事で、下水道管渠内に新たな管渠を構築する管更生工事である。
- ・工事現場の工期は、令和元年 6 月 28 日から令和 2 年 3 月 5 日の予定であったが、本件事故により延長された。
- ・工事現場に伴う規制時間については、歩道を使用するの工事は、9時から17時まで、車道を使用するの工事については、基本 21 時から翌朝 5 時までだが場所によっては時間が前後することがある。
- ・事故当時の車線規制の方法については、作業をするマンホールの前後約 30m を赤色ロードコーンと黄色と黒色のコーンバーで規制線を作り、マンホールの前後に車両を停止させて第 2 車線のみ車線規制を行っていた。規制線の前部に 1 名、後部に 2 名、交通誘導警備員を配置し、最後尾の規制線の外側に矢印誘導板 2 枚を設置し、規制線の内側に交通誘導警備員が灯火式停止棒を振って左右の車線への車線変更を促し、当該警備員の背後に「工事中」の表示板を乗せた車両を配置していた。（参考図 2-1 参照）
- ・作業は、マンホール内で行われ、マンホールの前後に相手車両 2 と相手車両 1 を配置し、その間にマンホール内で作業する者が 1 名、マンホールの両脇に作業をサポートする者 2 名が配置されていた。
- ・工事現場（事故地点）の手前約 300m の歩道上に「工事中」の電光掲示板が、その手前約 100m の歩道上に工事を予告する立て看板が、さらにその手前約 300m の歩道上及び中央分離帯に工事を予告する立て看板がそれぞれ設置されていた。（図 3 及び写真 1、2 参照）
- ・前日の工事現場は、事故当日と同じ場所では行われていなかった。

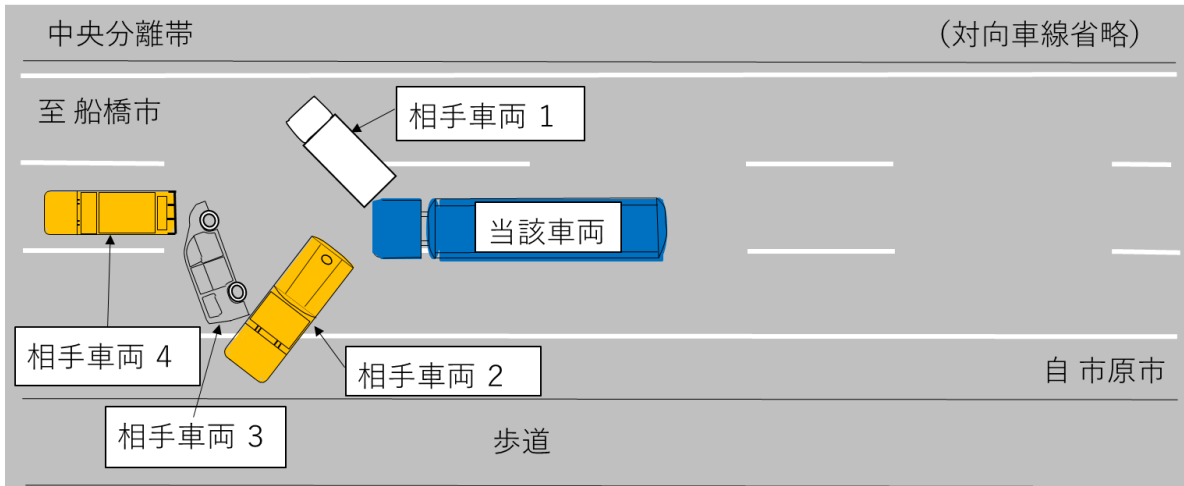
参考図 2 - 2 事故地点見取図 (衝突後の車両の停止状況)

令和元年 12 月 11 日 2 時 11 分頃、千葉市美浜区の国道 14 号において、粉粒体約 10,350kg を積載した大型粉粒体運搬車が片側 3 車線の第 2 車線を走行中、進路前方で下水道施設改良工事のため車線規制された工事現場に突入し、工事関係者や同所に駐車されていた工事関係車両の小型キャブオーバ、中型ポンプ車、小型バン、中型清掃車に順次衝突し、合計 5 台の車両が関係する多重衝突事故が発生した。
