# 事業用自動車事故調査報告書

〔特別重要調査対象事故〕

大型乗合バスの衝突事故（神戸市中央区）

令和3年5月21日

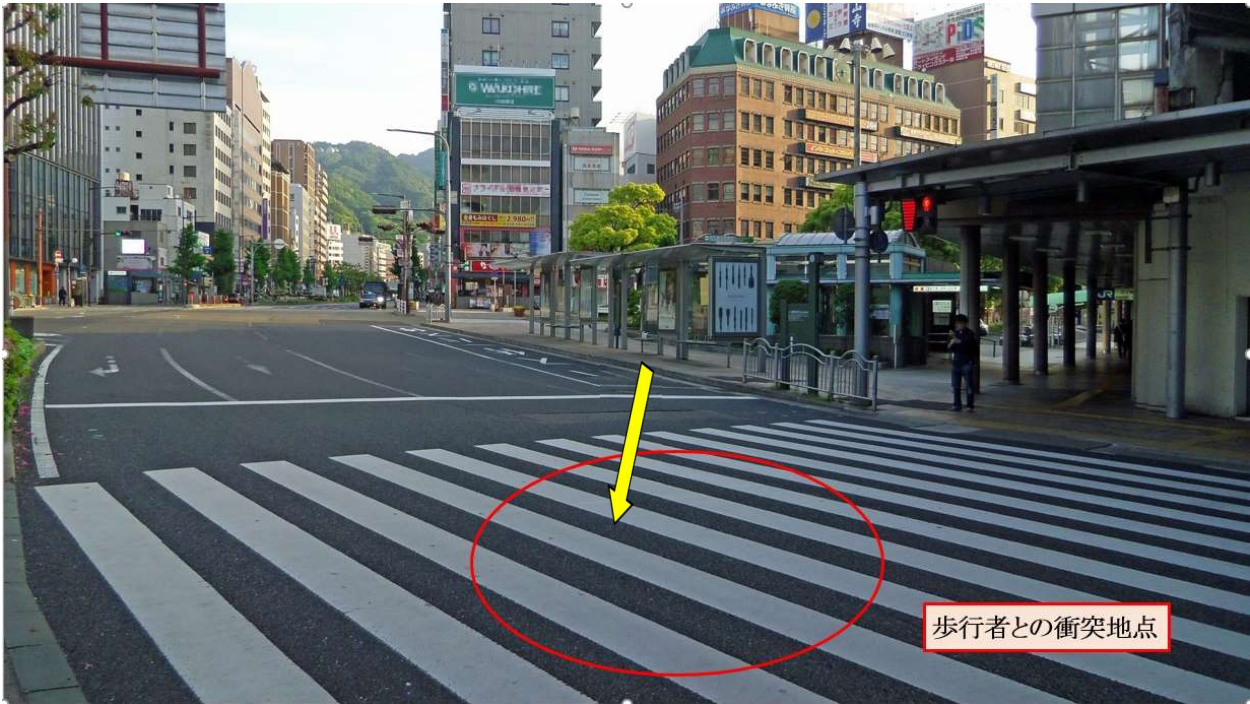
写真7 事故地点（事故地点の横断歩道通過）

事故は、乗合バスの運転者が客扱いを終了後、停留所から約 5 m 前方の横断歩道手前停止線まで同車両を進めて停止しようとした際、ブレーキペダルとアクセルペダルを踏み間違えたことにより加速したため、停止線手前で停止することができず、歩行者用信号機の青に従い横断歩道を通行中の複数の歩行者と衝突した事で発生したものと考えられる。同運転者は、歩行者との衝突後も踏み間違いに気付くことなく、さらにアクセルペダルを踏み込んだことから同バスは加速し、横断歩道を越えて中央分離帯のガードレールまで進行し、衝突して停止した。
