AA2009-5

航空事故調査報告書

小川航空株式会社所属 JA9755

所 属 小川航空株式会社
型 式 アエロスパシアル式A S 3 5 0 B型（回転翼航空機）
登録記号 J A 9 7 5 5
発生日時 平成20年7月6日 11時45分ごろ
発生場所 青森県下北郡大間町
大間崎沖の海面

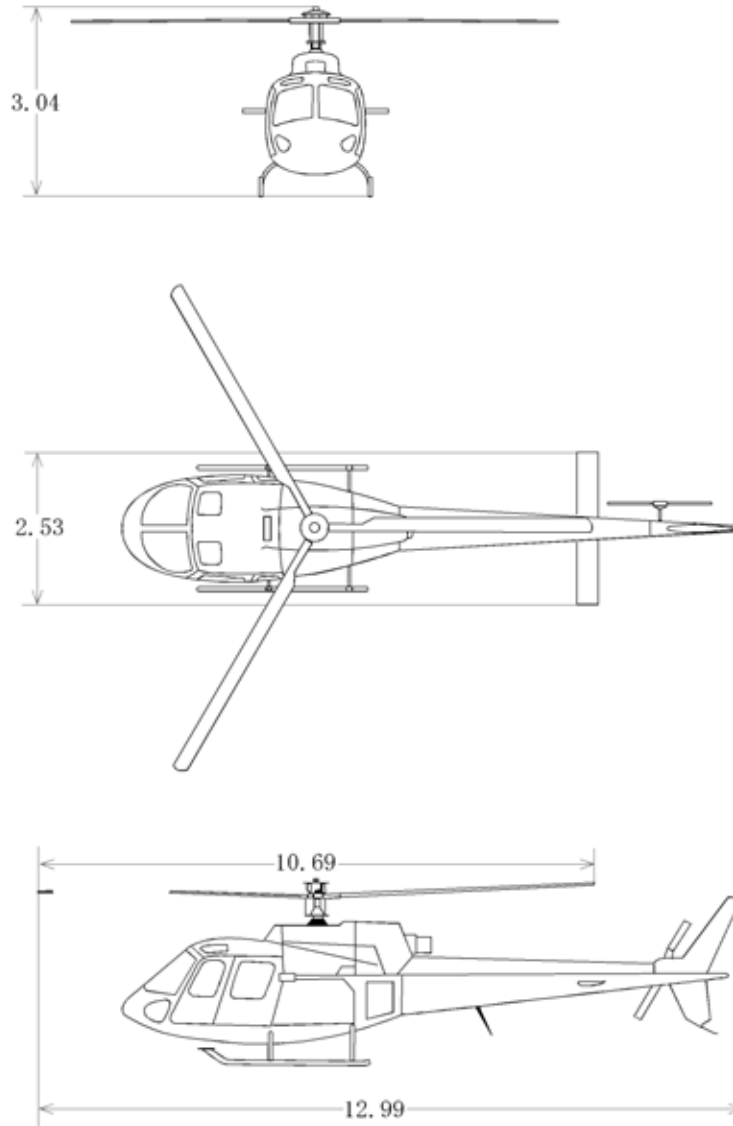
写真1 事故機（機体下面の状況）

機首部分からキャビン後部の前方バルクヘッドまでの部分（風防、計器盤、胴体天井部分）が、胴体から分離していた。キャビンの床面は、変形するとともに、キャビン後部の前方バルクヘッドとの接合部分で破断していた。床面を支える左右のビームは、上記接合部分の少し前方で、下から上に力が作用した状況を呈して破断していた。胴体下部の外板はなく、床下の操縦系統のロッド等は破損していた。胴体とテールブームとの接合部の前方部分の下部外板は、大きく陥没していた。全体的に右側よりも左側の損傷が大きく、後部にある左貨物室の床は上に盛り上がっていたが、右貨物室床は全く変形していなかった。

両スキッドとも、前方クロス・チューブとの接合部より前の部分が破断し、なくなっていた。右側スキッドの破断部分は、左からの力で折れ曲がり破断していた。

機首からキャビン上部にかけての部分が外れ、機体の床と前方バルクヘッドの接合部分が下から上に折れ曲がって破断していることから、同機は高速で機首部、胴体下部の順に海面に墜落したものと考えられる。また、右スキッドの前方クロス・チューブとの接合部より前の部分が左からの力で破断していること、及び左貨物室の床は上に盛り上がっていたが右貨物室床は全く変形していないことから、墜落時機体は少し左に傾いた状態であったものと考えられる。テールブームは、海面への墜落と同時に、衝撃により胴体の付け根から分離したものと考えられる。海面との衝突後、メインローターブレードが、青、赤ブレードの順に海面を叩き、メイン・ギヤボックスが機体の右方向に分離したものと考えられる。黄ブレード前縁の青い塗料の付着した位置とテールブームの軸方向の長いくぼみの塗料のはげた位置が一致したことから、このブレードが、テールブームを斜め下からたたき、長いくぼみを作ったものと考えられる。
