航空事故調査報告書

I 独立行政法人航空大学校所属

ビーチクラフト式A36型 JA4167

着陸時のかく座

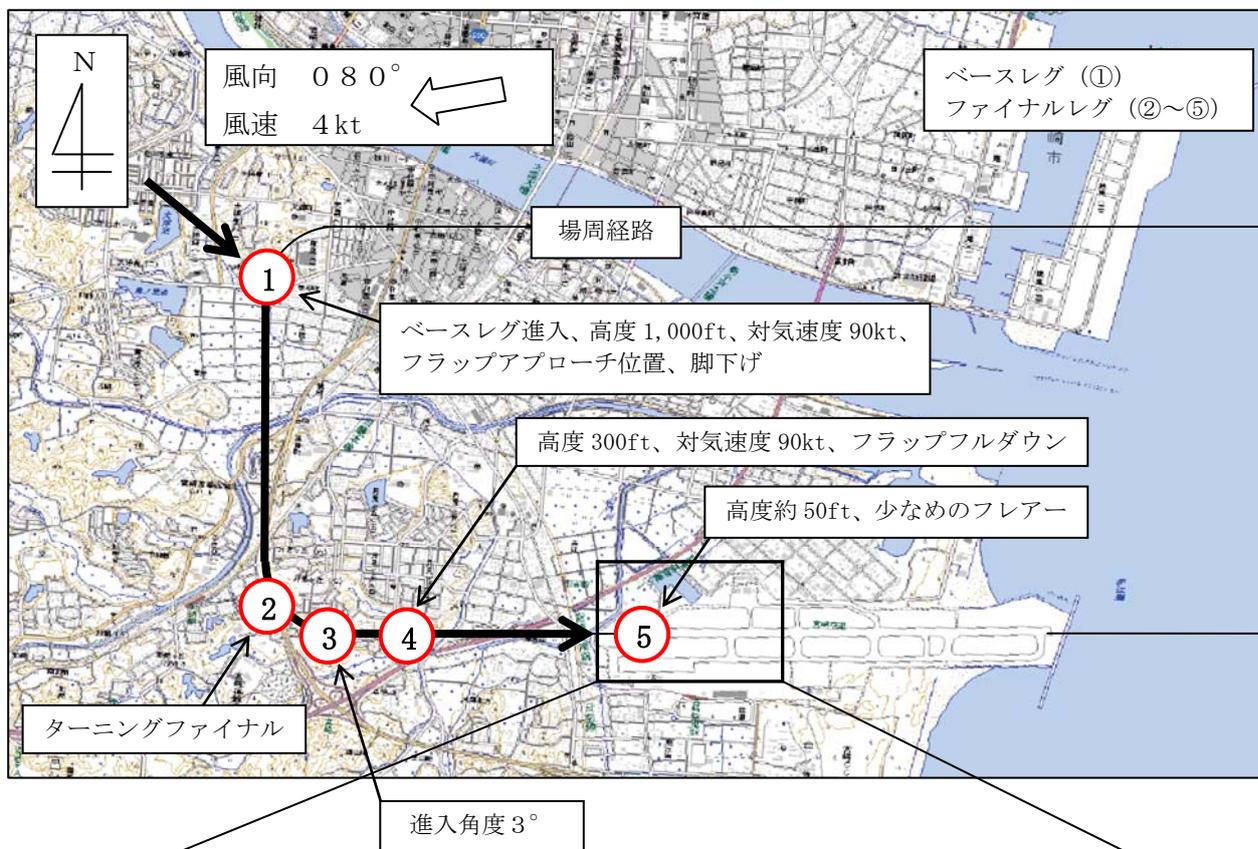
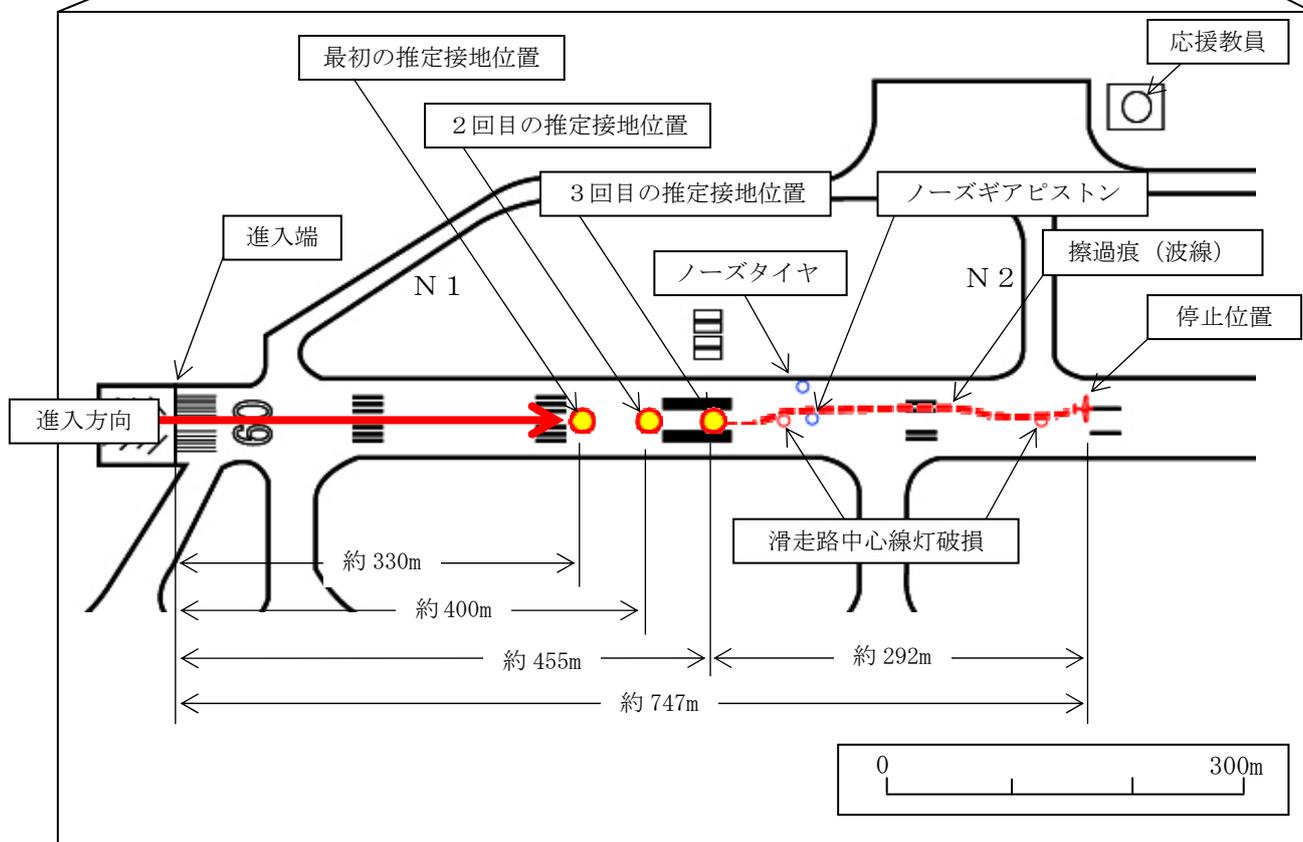
付図1 推定飛行経路図

2.1.2(1)～(3)の口述並びに2.8.1に記述した事故現場の状況及び2.8.2に記述した損壊の細部状況から、同機は、同進入端から約330mを越えた位置にメインギア、ノーズギアの順に接地したものと考えられる。接地後、ほぼ水平状態でバウンドし、同進入端から約400mの位置にノーズギアを先に接地させた後、すぐメインギアを接地させ、その反動で今度は機首を大きく上げ、ポーポイズの状態となって再度バウンドしたものと考えられる。次に接地する際に大きく機首を下げ、同進入端から約455m先にノーズギアから接地したため、その際の衝撃でノーズギアを損傷し、機首部を滑走路に接触させながら滑走路上を約292m滑走後、かく座して停止したものと考えられる。なお、胴体後方下面のVHF通信用アンテナが中央付近で後方に屈曲し、アンテナ支柱に黒い擦過痕があったことについては、擦過痕の色と付着の状況から、ノーズギアのフォークが折損したときにタイヤがアンテナ支柱に接触したことによるものと考えられる。

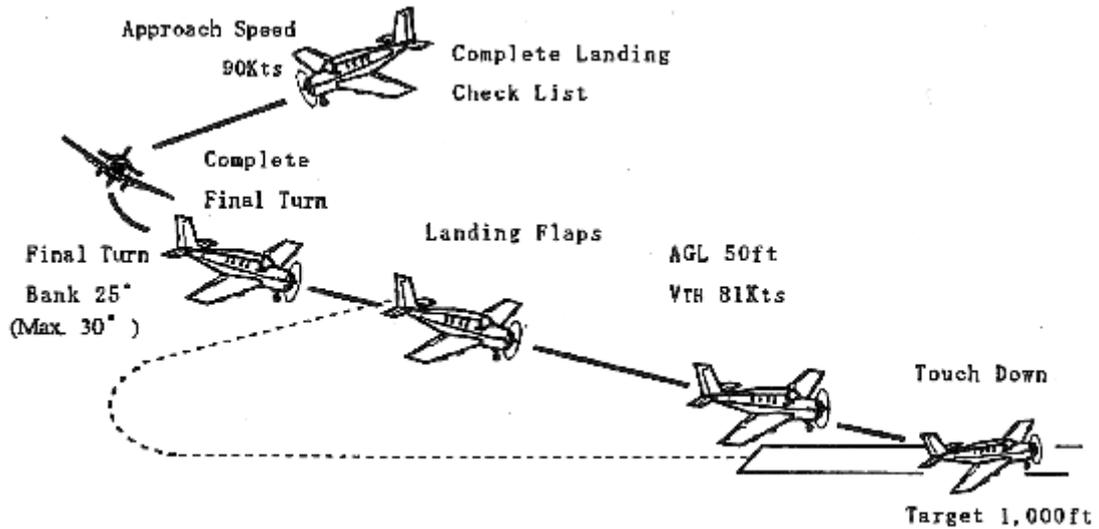
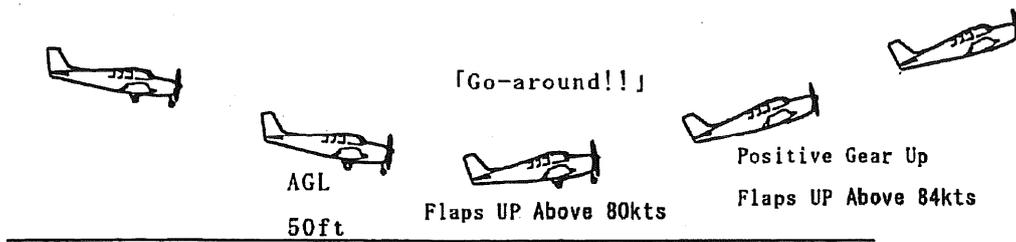
付図3 着陸等手順

2.1.2(1)の口述のとおり、同機が着陸時に大きくバウンドしたにもかかわらず同練習生は着陸復行を行わなかった。これは、同練習生が、大きくバウンドした後にちゅうちよせず着陸復行を行う知識及び技能を身に付けていなかったことによるものと考えられる。また、2.9.1に記述したとおり、同訓練実施要領には、着陸復行手順については規定されているものの、着陸復行を行う場合の判断基準については、具体性に欠けていたものと考えられる。これらのことから、同機は着陸復行を行う場合の具体例示を含む判断基準を明記するとともに、正しい着陸姿勢で接地ができないとき（今回のポーポイズ事故のようなとき）には、ちゅうちよすることなく着陸復行を行うよう、教育・訓練を更に徹底することが必要である。

- ③ 着陸復行が必要となる具体的な例示を含む基準を規定した。
- (3) ポーポイズが発生した場合に着陸復行を行うことを強調する講義を行うよう、宮崎座学課程の教官に指示した。
 - (4) 単独飛行に係る技能認定の判定項目として、「着陸復行の判断基準が理解されていること」及び「対地50ft以下で、かつアイドルパワーからの着陸復行が実施できること」を追記した。
 - (5) 同練習生のクラス全員に対し、教官による高起こし及びバルーニングの状況を再現し、学生の判断で着陸復行を行う訓練を実施した。
 - (6) リスク評価の対象となる期間（5年間）及び発生可能性（頻度）に係るリスク評価方法の見直しを実施した。
