航空事故調査報告書

セスナ式208B型 JA55DZ

スカイダイバーと航空機との接触

所 属 東京スカイダイビングクラブ
型 式 セスナ式208B型
登録記号 JA55DZ
事故種類 スカイダイバーと航空機との接触
発生日時 平成23年7月10日 16時55分ごろ
発生場所 ホンダエアポート上空、高度約11,000ft

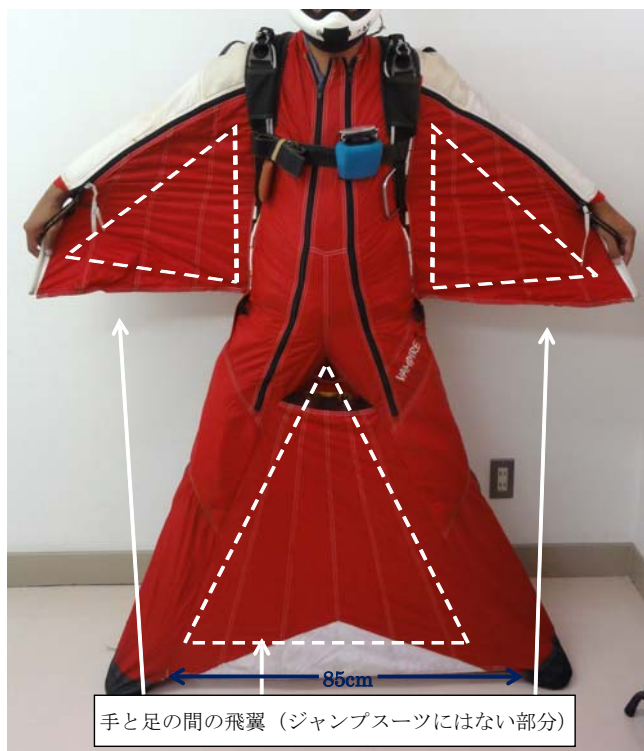
ジャンパーAが当日着用していたダイビングスーツは、ウイングスーツと呼ばれる手と足の間にウイング（飛翼）を張った特殊なスーツである。これは10年ほど前から使われ始めたもので、空気抵抗を増やし垂直降下速度を小さくするとともに揚力も発生させるようになっている。USPAの資料によれば、一般的なダイビングに使用されるダイビングスーツ（以下「ジャンプスーツ」という。）の垂直降下速度が約190km/hであるのに対し、ウイングスーツは垂直降下速度が約105km/hとなり、水平方向にも約65～145km/hで進むことができる。同クラブではウイングスーツを使用する条件として、ダイビングのライセンスを取得後200回以上のダイビング経験が必要としている。
