# 航空事故調査報告書

ソカタ式TB21型 JA4123  
地上走行中の左主翼損傷（地面接触）

I 個人所属  
ソカタ式TB21型 JA4123  
地上走行中の左主翼損傷（地面接触）

所 属 個人  
型 式 ソカタ式TB21型  
登録記号 JA4123  
事故種類 地上走行中の左主翼損傷（地面接触）  
発生日時 平成23年7月24日 15時27分ごろ  
発生場所 但馬飛行場エプロン内

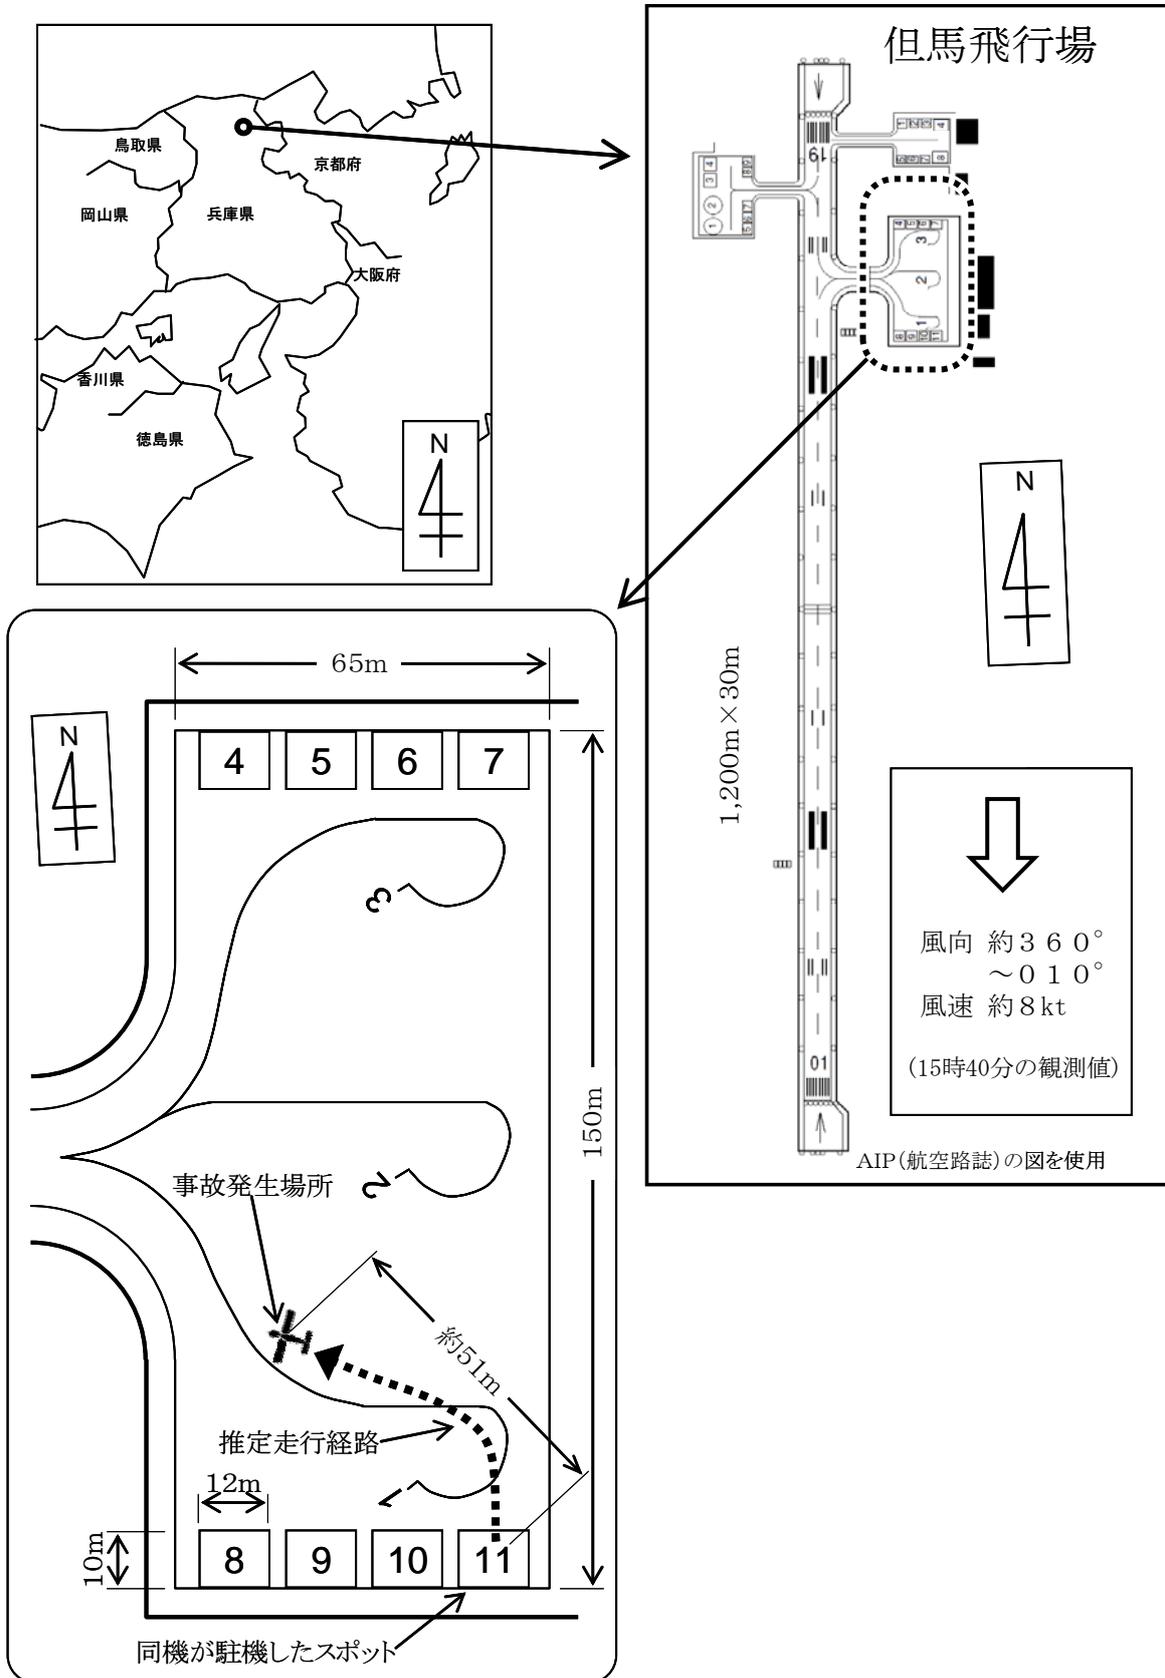
付図1 推定走行経路図

個人所属ソカタ式TB21型JA4123は、平成23年7月24日（日）、但馬飛行場から名古屋飛行場に向け飛行するためエプロン内を地上走行中、15時27分ごろ、左主脚が折り畳まれ、左主翼が地面に接触し損傷した。

これらのことから、同機が地上走行を開始したときの脚の状態は、3脚全ての油圧シリンダーはダウン・ロックが外れるまでUP側に動いたところで停止し、油圧のUP回路は閉じていたものと推定される。このとき、全ての脚シリンダーは上げと下げの中間位置となり、どちらに動かすことも可能な状態で停止していたものと推定される。同機は、この状態で走行が開始され、各脚はスプリングの力によってダウン・ロック方向に動こうとしたものと推定されるが、UP側の油圧回路が閉じていたため、油圧回路が連結している3脚の油圧シリンダーは全てが同じ方向に動くことができず、走行中に各脚シリンダーにおける相互の荷重バランスが崩れて左主脚だけが脚上げ方向に動いたものと推定される。その結果、左主脚が折り畳まれて機体が左に傾き、左主翼が舗装面に接触して損傷したものと推定される。

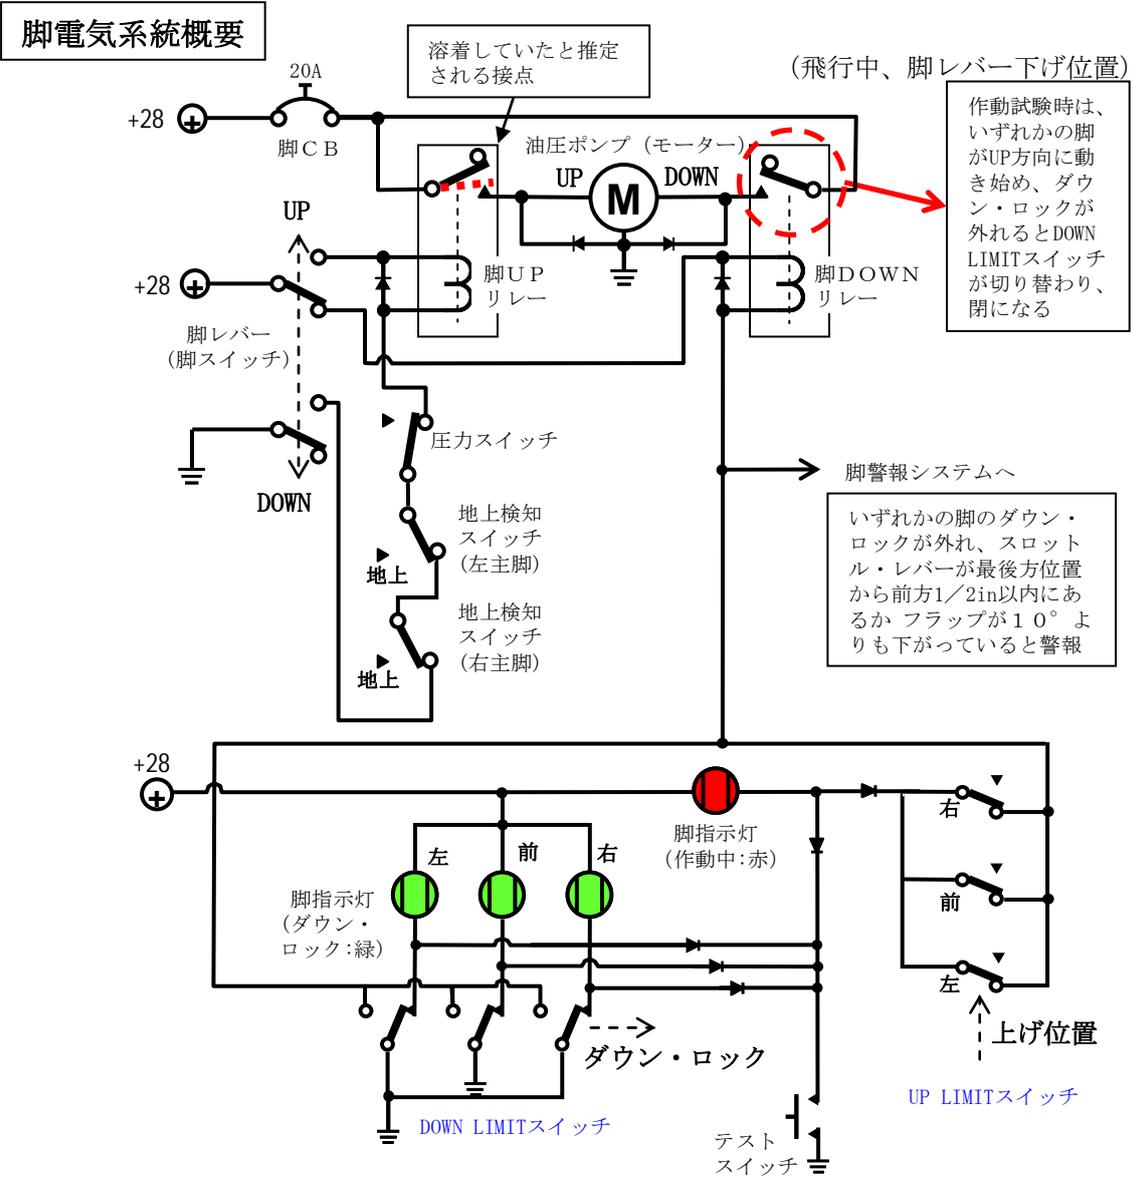
### 付図 3 脚制御系統

このときの脚昇降装置の状態については、2.8に記述したように、脚UPリレーの接点が劣化して閉の位置で溶着していたため、油圧ポンプのUP側に電力供給される状態となっていたものと推定される。また、脚CBが飛び出し、押し込んでもすぐにまた飛び出したことについては、脚がUP位置となり圧力スイッチが働いても電力供給が止まらない状態となったため、過電流となって生じたものと推定される。

脚UPリレー接点が劣化して溶着していたことについては、2.10.3に記述したとおり、同機の仕様に適合しない脚リレーが装備され、この脚リレーに対して過負荷な状況で使用されていたため、リレー接点の劣化が早められた可能性が考えられる。また、同機の脚機構では脚下げ方向に重力だけでなくスプリング力も働くため、油圧ポンプに対する負荷は下げ方向よりも上げ方向に動かすときの方が大きいこと、及び1飛行毎に上げ下げが各1回実施される以外に、圧力スイッチが働いたときにも上げ方向に作動するため、脚DOWNリレーに比べ脚UPリレーの方が作動機会
