航空事故調査報告書

エアバス・インダストリー式A320-200型 JA8384

テールストライク（機体後部接触）による損傷

平成25年 9 月 27 日

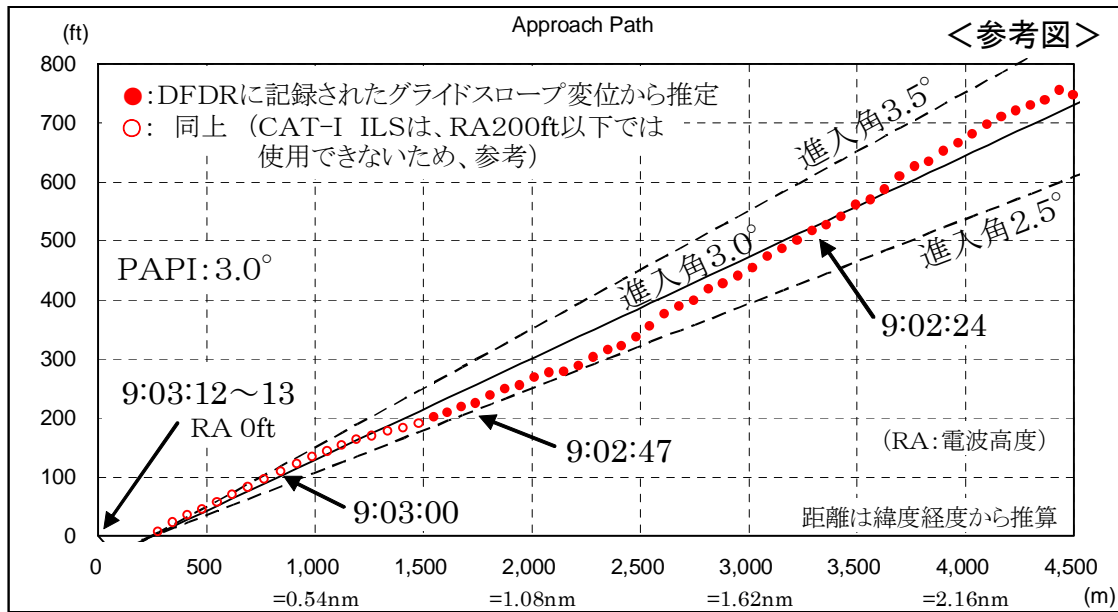
図B 推定最終進入角
(同機は視認進入であったため、参考図)

同機の進入角が一時的に低くなった。

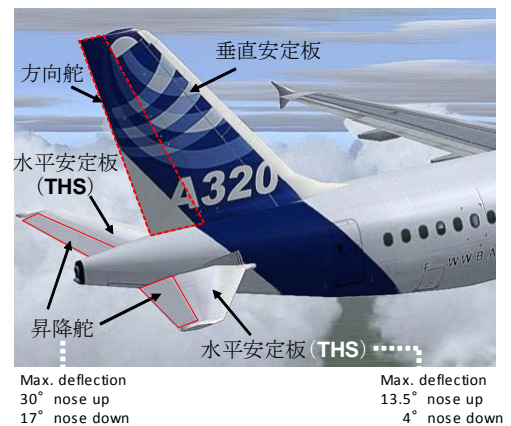
図F 同型式機の尾部

昇降舵の最大舵角は、機首上げ側 30° 、機首下げ側 17° であり、THSの最大舵角は、機首上げ側 13.5° 、機首下げ側 4° である。

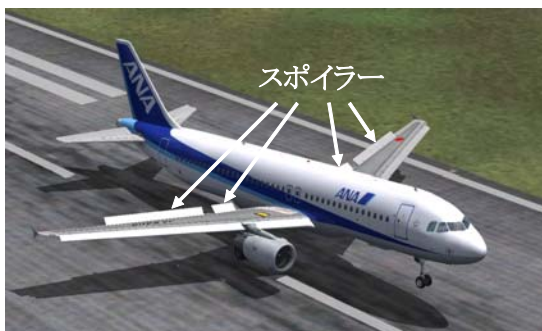
図H スポイラー

同機のスポイラーは、左右の主翼に5枚ずつ、計10枚装備されている。主脚が接地すると、これら10枚全てが立ち上がって主翼の揚力を低下させる働きを持ち、減速効果もある。

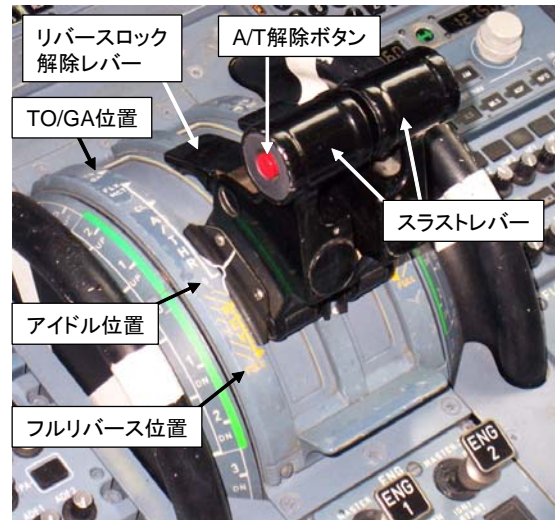
図K 同機のスラスト・レバー

スラスト・レバーをアイドル位置（0°）まで戻し、ロックを外して更に手前に引くとリバースに入り、エンジンのスラスト・リバーサーが作動する。手前に一杯引いた位置（-20°）がフルリバースとなる。

スラスト・レバーは、空中でもリバース位置に操作することは可能であるが、設計上、その場合はスラスト・リバーサーが作動しないようになっている。

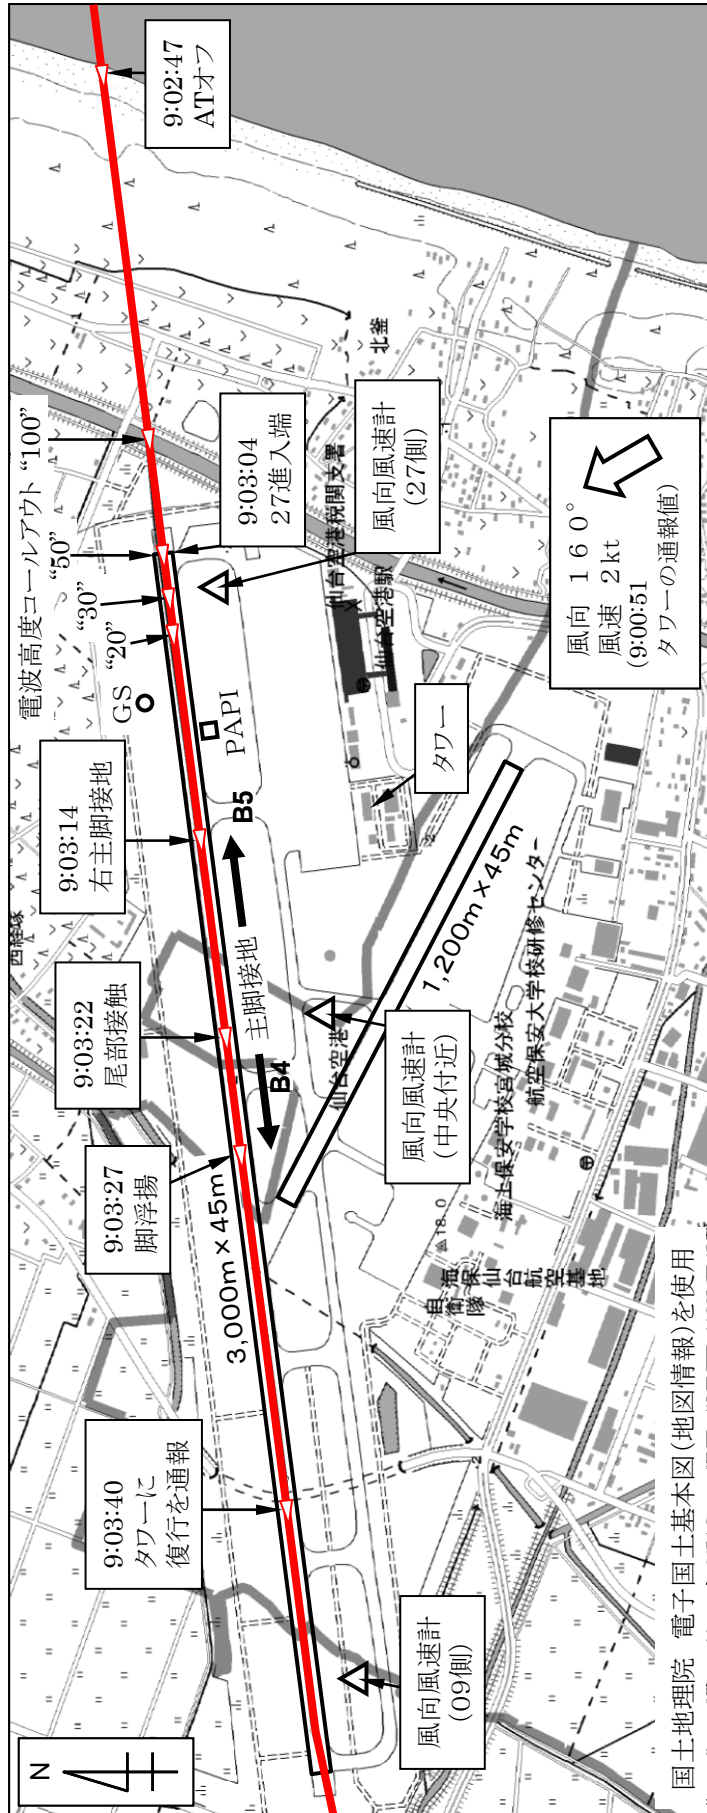
付図1 推定飛行経路図

滑走路27上には、27進入端から約1,140mの地点に、長さ約9m、幅約40cmにわたる白い擦過痕があり、グルービング（排水や制動効果向上のため、滑走路表面に横溝を刻むこと）の溝には金属片が残されていた。また、その痕跡に並行して、飛行方向右側には細い擦過痕が残されていた。これらの滑走路上の痕跡の状態は、同機の胴体後方下部の擦過痕及びドレイン・マストの損傷位置とほぼ一致していた。

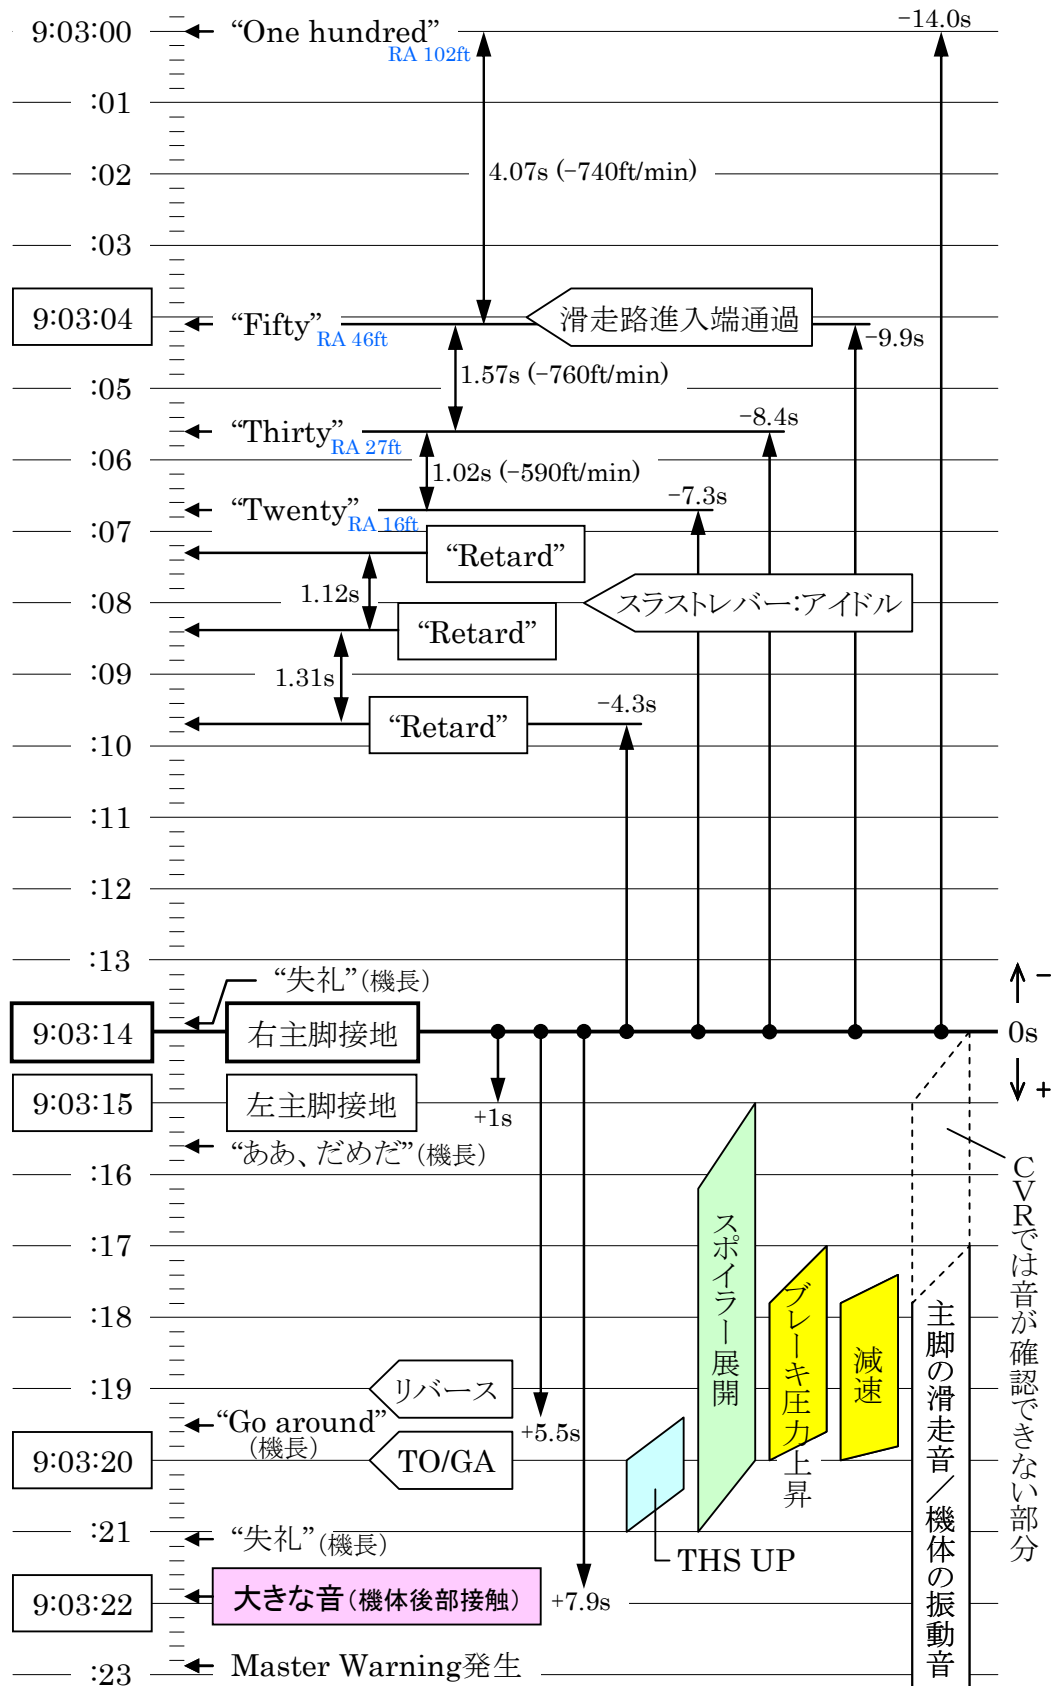
付図3 D F D R及びC V Rによる接地の状況

同機の右主脚が滑走路に接地し、続いて左主脚が接地した。
CVRの記録では主脚の接地音や滑走音等は確認できな

かった。このときの対気速度は130kt、垂直加速度の変化は、0.98～1.04G程度であった。

左席（機長）のサイドスティックが手前（機首上げ方向）一杯（-16°）に引かれ、その状態が約2秒間続いた。

昇降舵の変位が-27°（最大変位角：-30°、負の値は機首上げ）となった。

ピッチ角がこの進入時の最大値である+12.7°となり、垂直加速度が急激に変化した。
