航空事故調査報告書

ユーロコプター式EC120B型 JA120H

離陸時の横転

所 属 個人
型 式 ユーロコプター式EC120B型
登録記号 JA120H
事故種類 離陸時の横転
発生日時 平成24年9月15日 16時00分ごろ
発生場所 千葉県山武郡九十九里町カワシマ場外離着陸場

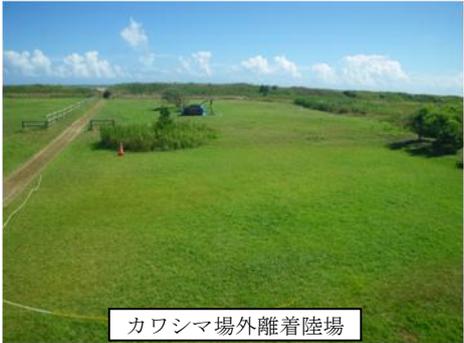
カワシマ場外離着陸場

2.6 気象	<p>同機の機長によれば、事故現場周辺の気象状況は、次のとおりであった。</p> <p>16時00分ごろ 天気 晴れ、風向 北東、風速 2～3kt</p> <p>視程 10km以上、外気温度 28℃</p>
2.7 その他の情報	<p>同機を格納庫に移動させた後、操縦系統、エンジン等を調査したが、損壊部以外に操縦系統、エンジン等に異常はなかった。</p> <p>同場外は、乗馬クラブの一角に設けられ、砂地の上に芝が敷き詰められ僅かな起伏があるが、ほぼ平坦な場所であり、スキッド後部の形状であれば容易に芝の根の下に潜り込みやすい比較的やわらかな土壌であった。また、スキッドを拘束するような障害物は見当たらなかった。左右のスキッド後部は、幅約5cm、長さ約30cm、厚さ約1cmの板状になっていた。同機が着陸していた場所付近の地面に、ほぼスキッド後部の大きさの芝が剥がれた跡があった。</p> <p>メイン・ローターの回転方向が機</p>
