航空事故調査報告書

平成26年 6 月 27 日

II アイラス航空株式会社所属
ロビンソン式R 4 4 II型（回転翼航空機） J A 1 0 6 Y
海面への衝突

所 属 アイラス航空株式会社
型 式 ロビンソン式R 4 4 II型 (回転翼航空機)
登録記号 JA 1 0 6 Y
事故種類 海面への衝突
発生日時 平成25年12月31日 15時48分ごろ
発生場所 沖縄県名護市古宇利大橋付近海上

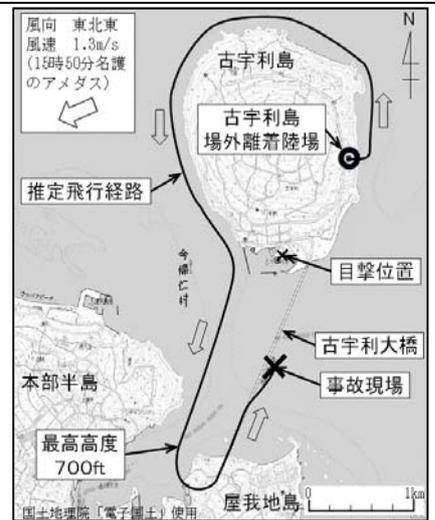
上空から見るサンゴ礁は、晴天のときには1,000ft以上の高度から見た方が美しいとされるが、当日は曇っていてよく見えなかった。このため、機長は、上昇しつつ古宇利島を反時計回りに飛行し古宇利島の南側まで来たところで、計画にはなかったものの乗客へのサービスとして古宇利大橋が美しく見える位置まで行こうと名護市屋我地島まで飛行することとした。屋我

<p>地島に到達する付近を最高高度約700ftで通過し、反転して降下しつつ古宇利大橋に向かった。古宇利大橋の直上を屋我地島側から降下しつつ古宇利島に向かってしばらく飛行し、橋との距離が縮まったので古宇利大橋の右側に出た。機長は、速度がV_{NE}（超過禁止速度）である130ktを超えないように約120ktで橋桁が真横に見える高度まで降下を続けた。機長は、古宇利大橋が真横の高さに見えたときに乗客Bの反応を知りたくて表情を確認した。機長は、水面が近づいてきたのでコレクティブ・ピッチ・レバー（メインローターの揚力の大きさを制御するレバー）を引き上げたが、後部が海面に当たるかと思ったためサイクリック・ピッチ・レバー（メインローターの揚力の方向を制御するレバー）は手前に引かなかった。機長が思うように上昇しないと瞬間、海面に突入した。</p> <p>機体はバラバラに破壊され、機長と乗客Aはすぐに浮上し、乗客Bは自分でシートベルトを外して浮上した。機長は、乗客Aを救助後に乗客Bのところに向かう途中で浮いていたライフジャケットを発見した。機長は、それを展開させ乗客Aにつかまらせて乗客Bの所まで行き、3名で1個のライフジャケットにつかまり救助を待った。</p> <p>古宇利漁港の岸壁で作業をしていた目撃者は、同機が屋我地島の上空から古宇利島に向かって飛んで来るのを見た。橋に沿って徐々に高度を下げていたが、低過ぎるのではないかと見てみると、橋の東側に移動し橋に隠れて見えなくなり、すぐに大きな音とともに橋の上まで水しぶきが上がった。目撃者は、隣で一緒に作業をしていた者と共に漁船で同機の救助に向かった。現場までは2分ぐらいで到着し、浮いていた3名を船に引き上げ、港に運び救急車に引き渡した。</p> <p>機長は、当日の遊覧飛行において、事故時と同様に海面近くまで降下する飛行を数回行った。機長は、それらの飛行と事故時の飛行との違いは、速度及び降下率が大き過ぎたこと、上昇に移行する操作がやや遅れたことであると述べた。そして高度の目測を誤り、予想以上に低い高度まで降下したと述べた。機長は、最低安全高度を守るため、橋から150m離れて飛行しようとした。</p> <p>事故当日、機長の体調に問題はなかった。</p> <p>同機が海面に突入した時刻は15時48分ごろであり、それまでは、同機に異常はなかった。</p>

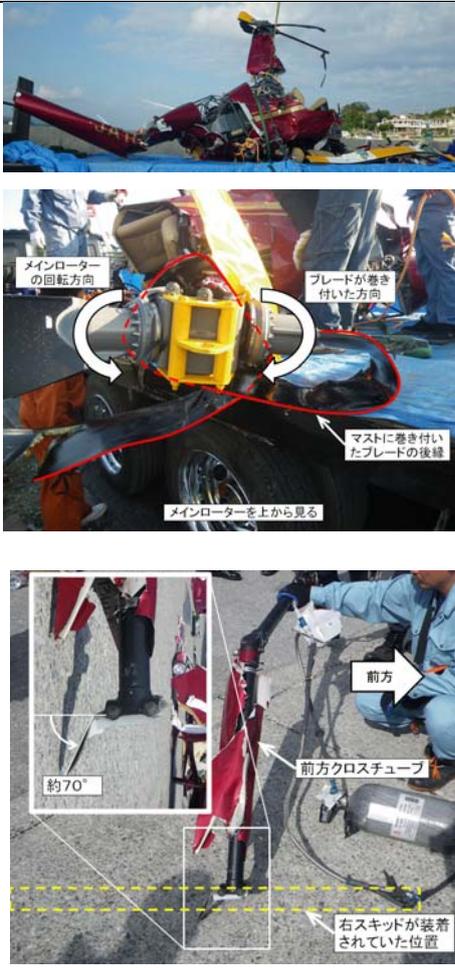
<p>2.4 乗組員等</p>	<p>操縦者 男性 39才 事業用操縦士技能証明書（回転翼航空機） 平成15年8月12日 限定事項 陸上単発ピストン機 平成14年7月5日 第1種航空身体検査証明書 有効期限：平成26年9月11日 総飛行時間 1,880時間46分 同型式機による飛行時間 58時間51分</p>
<p>2.5 航空機等</p>	<p>航空機型式：ロビンソン式R44Ⅱ型 製造番号：13441、製造年月日：平成25年2月27日 耐空証明書 第大-2013-072号、有効期限：平成26年5月12日 耐空類別 回転翼航空機普通N 総飛行時間 142時間14分</p>
<p>2.6 気象</p>	<p>事故現場の南南西約1.1kmにある名護のアメダスデータは次のとおりであった。 15時50分 風向 東北東、風速 1.3m/s、最大瞬間風速 2.7m/s、 降水量 0mm、日照時間 0分、気温 17℃</p>
<p>2.7 その他の情報</p>	<p>(1) 同機の損壊状況 同機は、古宇利大橋から約70m離れた海底に沈んでいた。 同機を海中から引き揚げた後、同機の損壊状況を調査した。同機は、脱落した尾翼及びテールローター部分を除き、外板だけでなくフレームに至るまで損傷しており、特に客室前部の破壊は甚大であった。 操縦系統は前席下部で破断していた。エンジンの全点火プラグを点検したが、異常はなかった。2枚あるメインローター・ブレードのうち、1枚は付け根から134cmの所で破断し、他の1枚は剥離及び変形しつつ上から見て時計回りに約1.4回転マストに巻き付いていた。 着陸装置は、胴体とスキッドの間に前後2本あるクロスチューブのうち、前方クロスチューブを除き発見できなかった。前方クロスチューブがスキッドと接続する部分の後方には、スキッド上側の一部が残っており、それは下側に約70°折れ曲がっていた。</p> <p>(2) 事故現場に関する情報 事故現場は、古宇利島と屋我地島を結ぶ1,960mの古宇利大橋付近の海上でサンゴ礁の中にあり、外洋から波浪は入らず、極めて透明度の高</p>

(2) 同機の損壊状況からの解析
同機は外板だけではなくフレームに至るまで損傷し、特に客室前部の破壊が甚大であったこと、及び前方クロスチューブがスキッドと接続する部分の後方にスキッド上部の一部が下側に約70°折れ曲がって残っていたことから、同機はスキッドが海面に接触すると同時に激しく前転して海面に衝突したものと推定される。

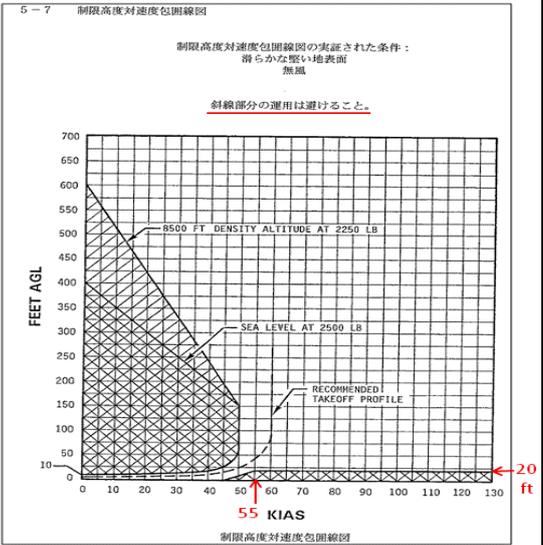
<p>(7) 制限高度対速度包囲線図の記載 エンジン故障状態で安全に着陸ができない高度及び速度の組合せを示した飛行規程に記載のある制限高度対速度包囲線図によると、55 KIAS (kt: 指示対気速度) 以上において高度20ft以下は、「運用は避けること」の範囲に入っている。</p> <p>(8) セーフティノーティスの記載 飛行規程に添付されているセーフティノーティスに次の記載がある。 セーフティノーティス SN-19 <u>水面上の低空飛行は非常に危険</u> 水面上を低く飛行している際に、多くのヘリコプター事故が発生している。水面上での飛行において、多くのパイロットは遠近感を失うことを認識していない。穏やかで鏡のような水面を飛行する時は特に危険であるがたとえ波立っていても、絶え間なく変化する水面で通常の遠近感が妨げられ、パイロットが水面からの高さの判断を誤る場合がある。 <u>可能な限り水面から500ft以上を保ち、水面から200ft未満での飛行操作は避けること。</u></p> <p>(9) 運航計画書の記載 同社が本遊覧飛行で使用するため、大阪航空局に申請し許可された古宇利島場外離着陸場の飛行場外離着陸許可申請書に添付された運航計画書では、高度について、「500ft以上であらかじめ選定した不時着場に到達できる十分な高度。」との記載がある。</p>
--	--
