航空事故調査報告書

Ⅲ ANAウイングス株式会社所属
ボンバルディア式DHC-8-402型
JA462A
着陸進入中の落雷による損傷

所 属 ANAウイングス株式会社
型 式 ボンバルディア式DHC-8-402型
登録記号 JA462A
事故種類 着陸進入中の落雷による損傷
発生日時 平成25年11月29日 09時30分ごろ
発生場所 福江空港の北東約20kmの上空 高度5,300ft付近

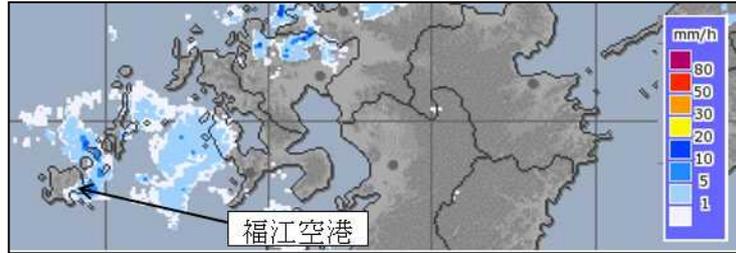
気象庁 気象レーダーの画像 11月29日09時20分

西高東低の冬型の気圧配置であり、寒気を伴う気圧の谷の通過により、真冬並の寒さで、大気の状態は不安定であった。

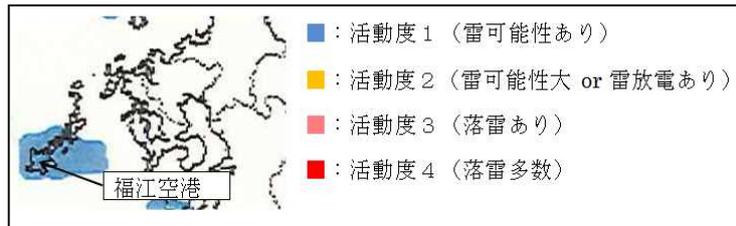
気象庁 雷ナウキャスト 11月29日 09時20分

(株) フランクリン・ジャパンは、雷を主とする気象情報を提供する会社であり、日本国内30ヶ所に雷センサーを設置して、落雷の発生を観測している。同社は、事故当日、09時15分から45分までの観測において、同機の飛行経路付近に09時30分12秒、1回の落雷を確認している。

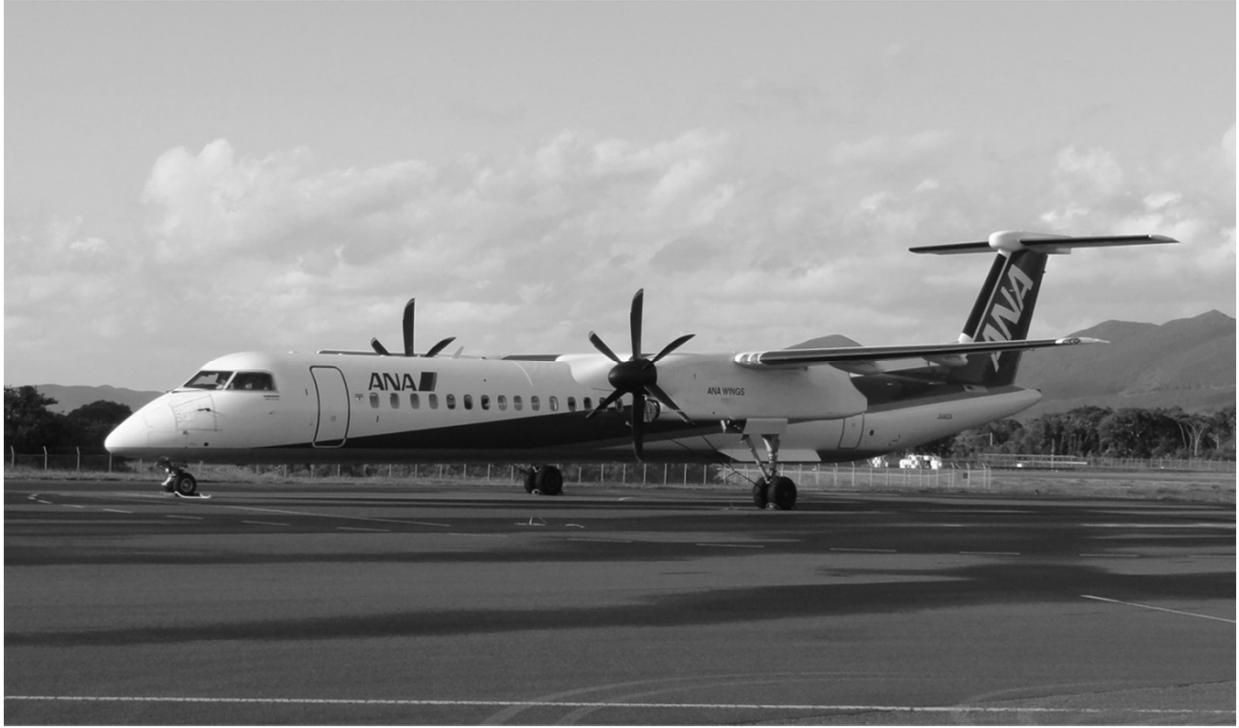
写真2 機首左側の損傷状況

<p>ていないか点検を実施し、機首方向から風を切る音が聞こえたものの、他に異常は確認されなかった。</p> <p>同機は、同空港への最終進入中に雲を抜け、09時37分同空港に着陸した。機長及び副操縦士は、着陸に際して異常を感じなかった。</p> <p>着陸後に、機長、副操縦士及び整備士は、同機の点検を実施し、機首左上側アクセスパネルの後方の外板に5ヶ所の凹みが生じていること、機首左上側アクセスパネルのリベットヘッド6本が焼損していること、機首右上側アクセスパネルの後方ラッチ、機首左上側アクセスパネルの前方及び後方ラッチが開いていることを確認した。</p> <p>同社は、同機の損傷の詳細を検査し、機首左上側アクセスパネルの後方の外板を支持する内部構造にも歪みが生じていることを確認した。</p>

<p style="text-align: center;">同機の推定飛行経路</p>
2.2 死傷者	なし
2.3 損壊	<p>航空機の損壊の程度：中破</p> <ul style="list-style-type: none"> ・ レドーム：直径約1mm程度のペイントの剥がれが点在 ・ 機首：左上側アクセスパネルのリベットヘッド（6本）が焼損 左上側及び右上側アクセスパネルのラッチ（3ヶ所）が焼損 左上側アクセスパネルの後方の外板に5ヶ所の凹み（各凹みの深さは1～3mm程度であり、それぞれ凹みが生じた面の中心部に向かって変形している。凹みが生じた外板の表面に変形以外の損傷は認められていない。） 左上側アクセスパネルの後方の凹みが生じた外板を支持する内部構造の一部材に歪み （写真2 機首左側の損傷状況 参照） ・ 主翼：スタティック・ディスチャージャー焼損（左翼端） ・ エレベーター：スタティック・ディスチャージャー焼損（右エレベーター端） ・ APU：サイレンサーの一部を焼損

<p>これと同種のものと考えられる。</p> <p>同機のレドームから尾部及び翼端部に認められた焼損は、落雷を受けた際に一般的に見受けられる電氣的な損傷であることから、落雷を受けた際にレドームから翼端及びAPUの排気管等にかけて雷電流の経路が形成されたことによるものと考えられる。</p> <p>(4) 機首左上側及び右上側アクセスパネルのラッチが開いた原因</p> <p>機首左上側アクセスパネルの前方及び後方ラッチが開いたことは、雷の放電によりまれに発生する非常に強い衝撃波が生じ、ラッチ・ノブを内側に押し込むように作用したことによる可能性が考えられる。機首右上側アクセスパネルの後方ラッチが開いたことについては、衝撃波がラッチ・ノブを内側に押し込むように作用したこと、又は機首左上側アクセスパネルの前方及び後方ラッチが開いた際に機首コンパートメント内部の気圧が急激に低下してラッチ・ノブが内側に吸引されたことによる可能性が考えられるが、その詳細を明らかにすることはできなかった。</p>
--	--

<p>本事故は、同機が着陸進入中、雷の放電により生じた強い衝撃波を受けたため、機首左上側アクセスパネルの後方の外板及びその外板を支持する内部構造の一部材を損傷した可能性が考えられる。</p>
