航空事故調査報告書

II 個人所属

ガルフストリーム・エアロスペース式AG-5B型 JA4175

オーバーランによる機体の損傷

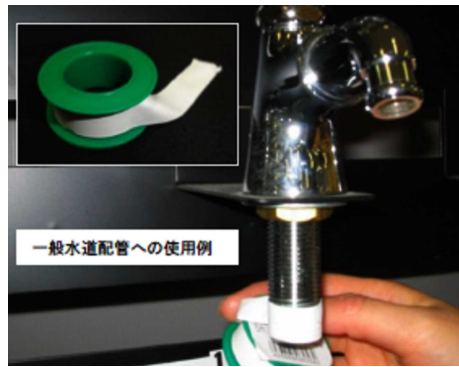
写真2 水道配管におけるシールテープの使用例

一般的にシールテープは水道配管工事等において、水漏れ止めに使用されることがあるが（写真2）、航空機整備において、燃料や作動油の配管継手に漏れ止めのため使用されることはない。シールテープの製造メーカーの使用説明書には、配管継手への不適切な使用方法（ねじ方向と逆向きに巻いたり、ねじ先端部からテープをはみ出して使用する。）によりシールテープ切れ端が管内に侵入して機器の誤作動又は故障の原因になる旨の記述があった。

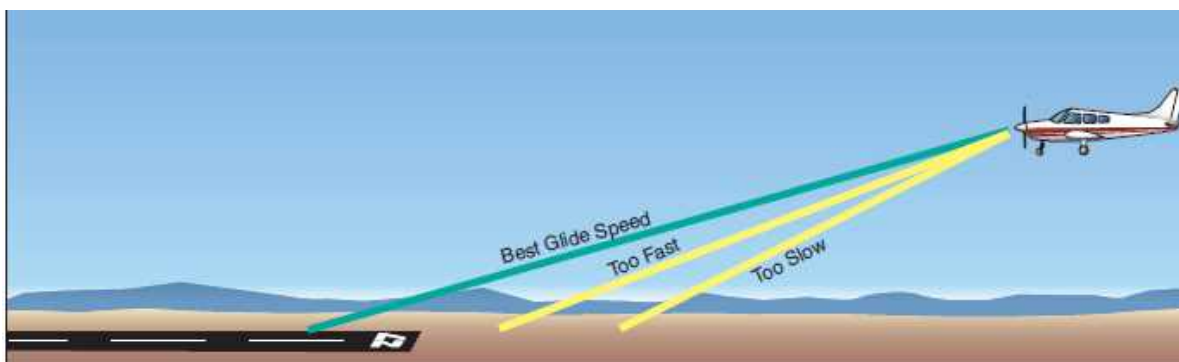
未経験のパイロットや訓練生に共通する現象だが、とにかく早く飛行場に降りたいという強い気持ちが対気速度に関する考慮を欠き、結果として安全に接地するには大きすぎる速度で不時着場に到達してしまう事である。

図 滑空速度による滑空距離 (FAA「Airplane Flying Handbook」2004 pp.3-17)
 上図は、機速が最大滑空速度より遅すぎても速すぎても、滑空距離が小さくなることを示したものである。
