# 航空事故調査報告書

I ウェイブソアリング飛驒所属  
グローブ式グローブG109B型（動力滑空機、複座） JA2569  
山の斜面への衝突

I ウエイブソアリング飛騨所属  
グローブ式グローブG109B型（動力滑空機、複座）  
JA2569  
山の斜面への衝突

所属 ウエイブソアリング飛驒  
型式 グローブ式グローブG109B型（動力滑空機、複座）  
登録記号 JA2569  
事故種類 山の斜面への衝突  
発生日時 平成27年5月1日 14時38分ごろ  
発生場所 岐阜県高山市にゅうかわらちょう丹生川町

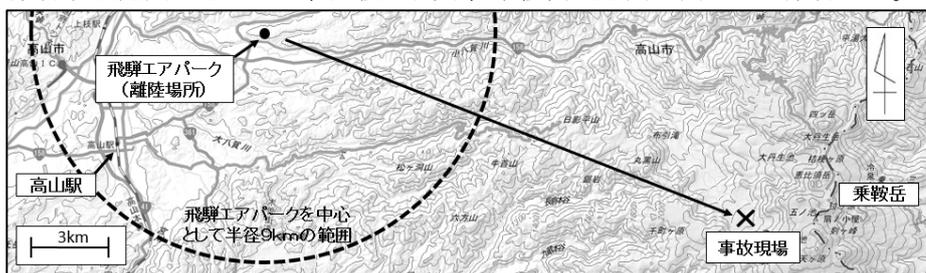
同機は、東西に連なる尾根の北側で上昇気流を受けながら速度90～100km/hで飛行し、乗鞍岳付近の手前の尾根上空では対地高度200～300mに到達した。その後、尾根の北側で勾配が徐々に大きくなる乗鞍岳西側の斜面に沿って上昇しつつ、乗鞍岳に近づいていたところ、突然、下降気流に遭遇して降下した。

機長は、スロットルを開き最良上昇角速度\*1で上昇を試みたが、斜面の勾配に対して十分な上昇が得られなかった。機長は反転しようとしたが、そのときには既に主翼を傾けると翼端が樹木に接触するほど対地高度が
