航空事故調査報告書

II KOREA PILOT SCHOOL所属 (個人受託運航)
シーラス式SR20型 N176CD
不時着時の機体損傷

所 属 K O R E A P I L O T S C H O O L (個人受託運航)
型 式 シーラス式SR20型
登録記号 N176CD (米国籍)
事故種類 不時着時の機体損傷
発生日時 平成26年10月12日 14時30分ごろ
発生場所 鹿児島県指宿市西方^{いぶすきしにしかた}

平成28年2月12日

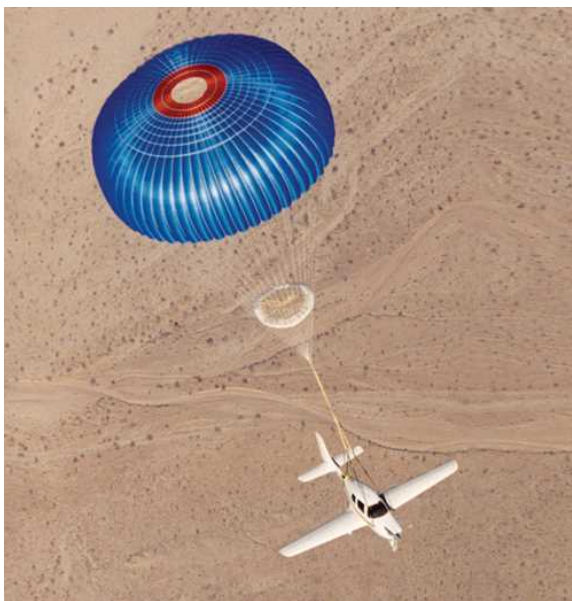
写真F 緊急用パラシュートシステム

(5) 2.1.2(1)の機長の口述及び2.7に記述したように、事故現場の天候は、台風の接近に伴って東寄りの強い風が吹いており、エンジン不調発生時から高度3,000ft以下になるまで雲中飛行の状態であったものと考えられる。このような状況では、飛行高度を維持することができない同機が鹿屋レーダーの誘導を受けてGCA等の計器進入を行うことはできなかったものと推定される。このような中において限られた場所に不時着を行い、機体は損傷したものの乗員が負傷しなかったことについては、緊急用パラシュートシステムが有効に機能したことによるものと考えられる。

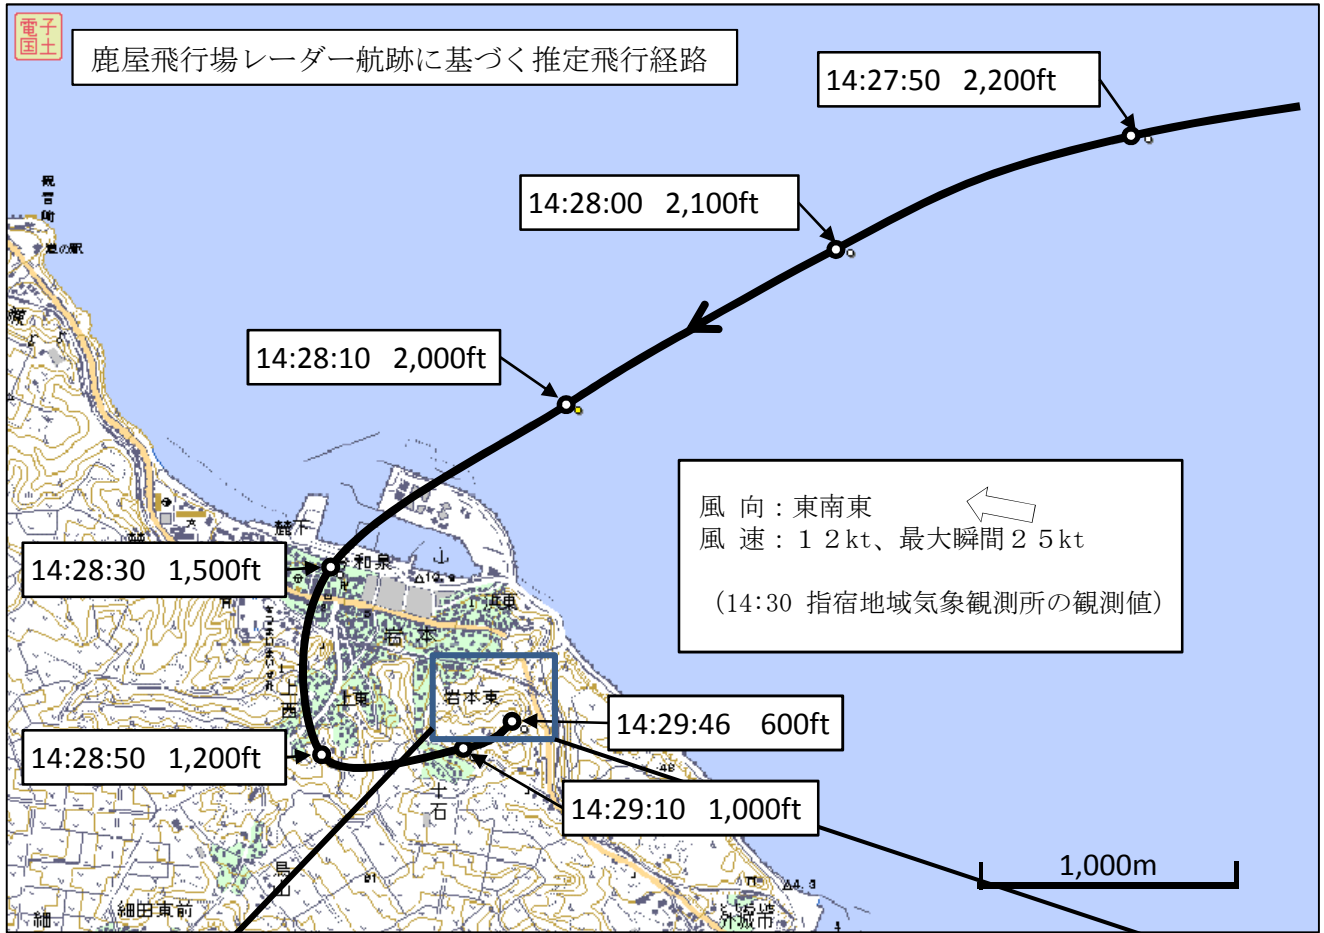
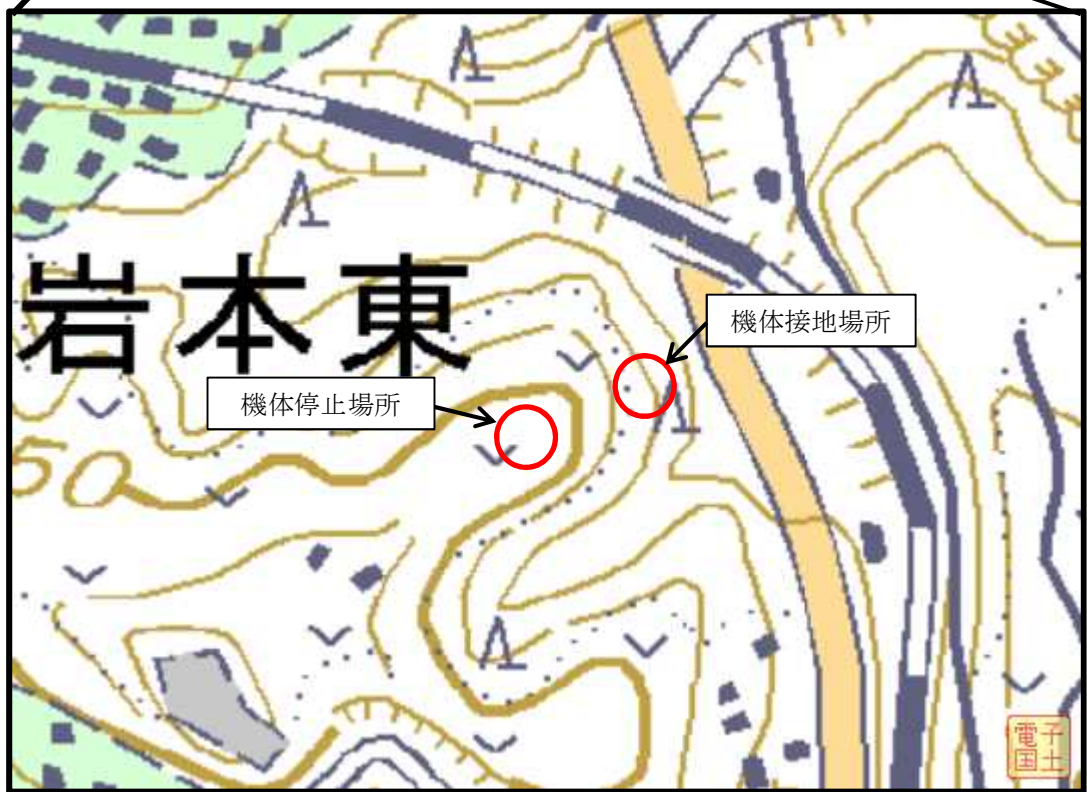
付図2 不時着現場見取図

(写真1 不時着現場 参照)
