# 航空事故調査報告書

IV アシアナ航空株式会社所属  
エアバス式A320-200型  
HL7762  
アンダーシュートによる航空保安無線施設との衝突

所 属 アシアナ航空株式会社  
型 式 エアバス式A320-200型  
登録記号 HL7762  
事故種類 アンダーシュートによる航空保安無線施設との衝突  
発生日時 平成27年4月14日 20時05分  
発生場所 広島空港

平成28年11月18日  
運輸安全委員会（航空部会）議決  
委 員 長 中 橋 和 博（部会長）  
委 員 宮 下 徹  
委 員 石 川 敏 行  
委 員 田 村 貞 雄  
委 員 田 中 敬 司  
委 員 中 西 美 和

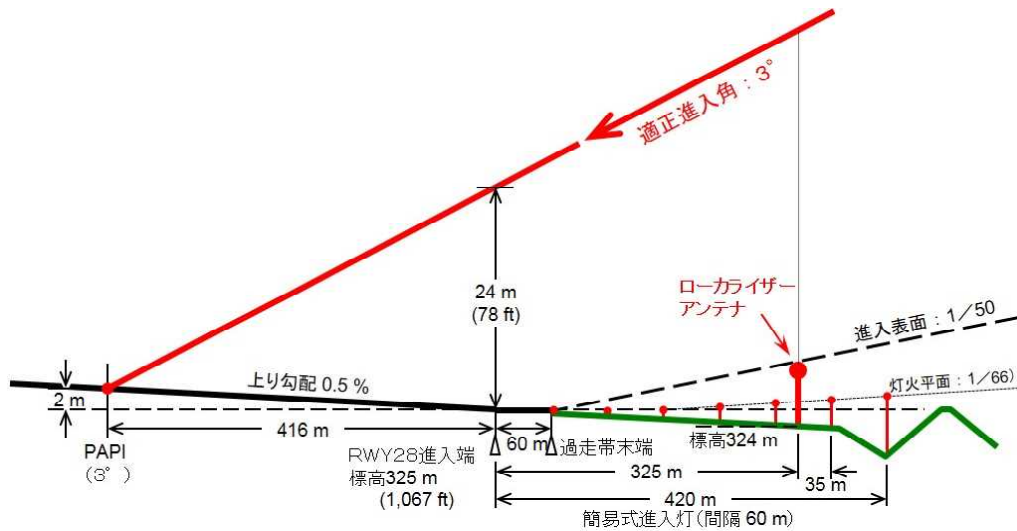
図4 RWY 28 進入端付近断面図

また、本事故発生時刻である20時05分14秒、RWY 28進入端の東側に設置されているRWY 10カテゴリーⅢILS用のローライザーに障害警報が発生し、同ILSの運用が自動的に停止された記録が残されていた。

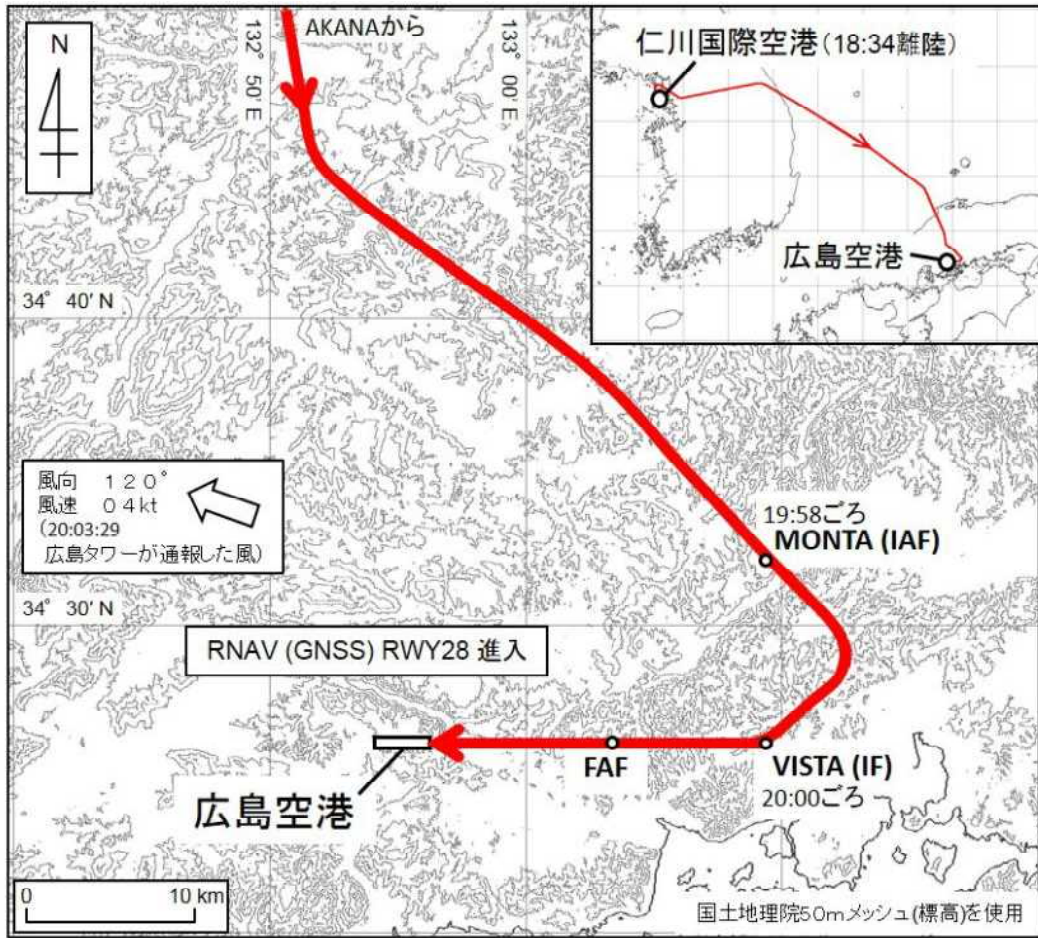
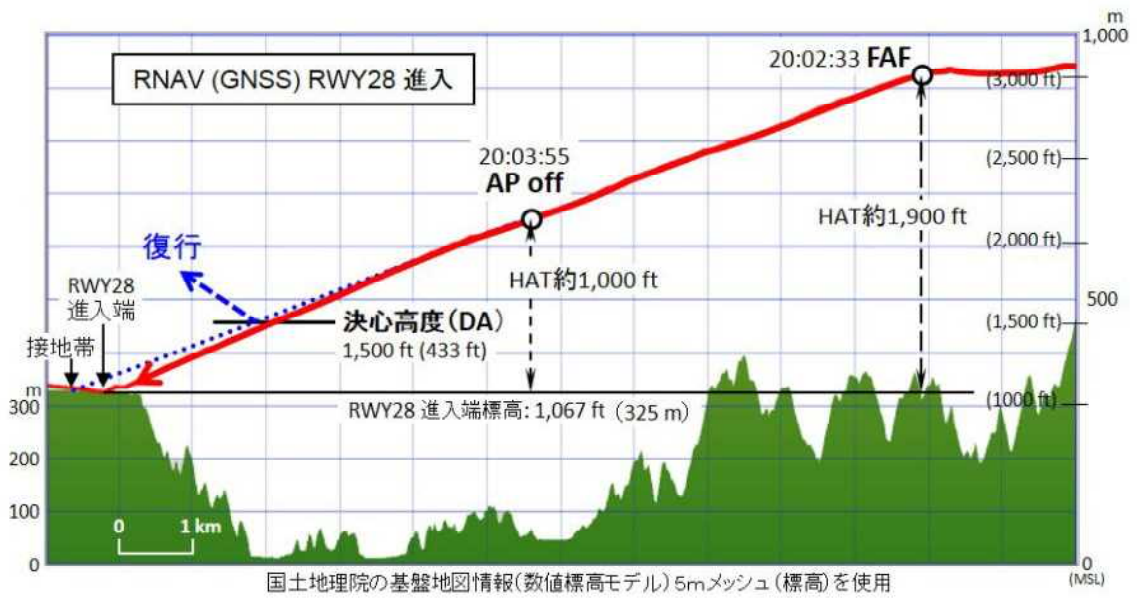
付図1 推定飛行経路図

FDRの記録によると、同機の水平方向の経路については、付図1に示したとおり、FAF通過以降も本事故が発生するまで、RNAV・RWY28進入経路上をほぼ正確に飛行していたものと推定される。

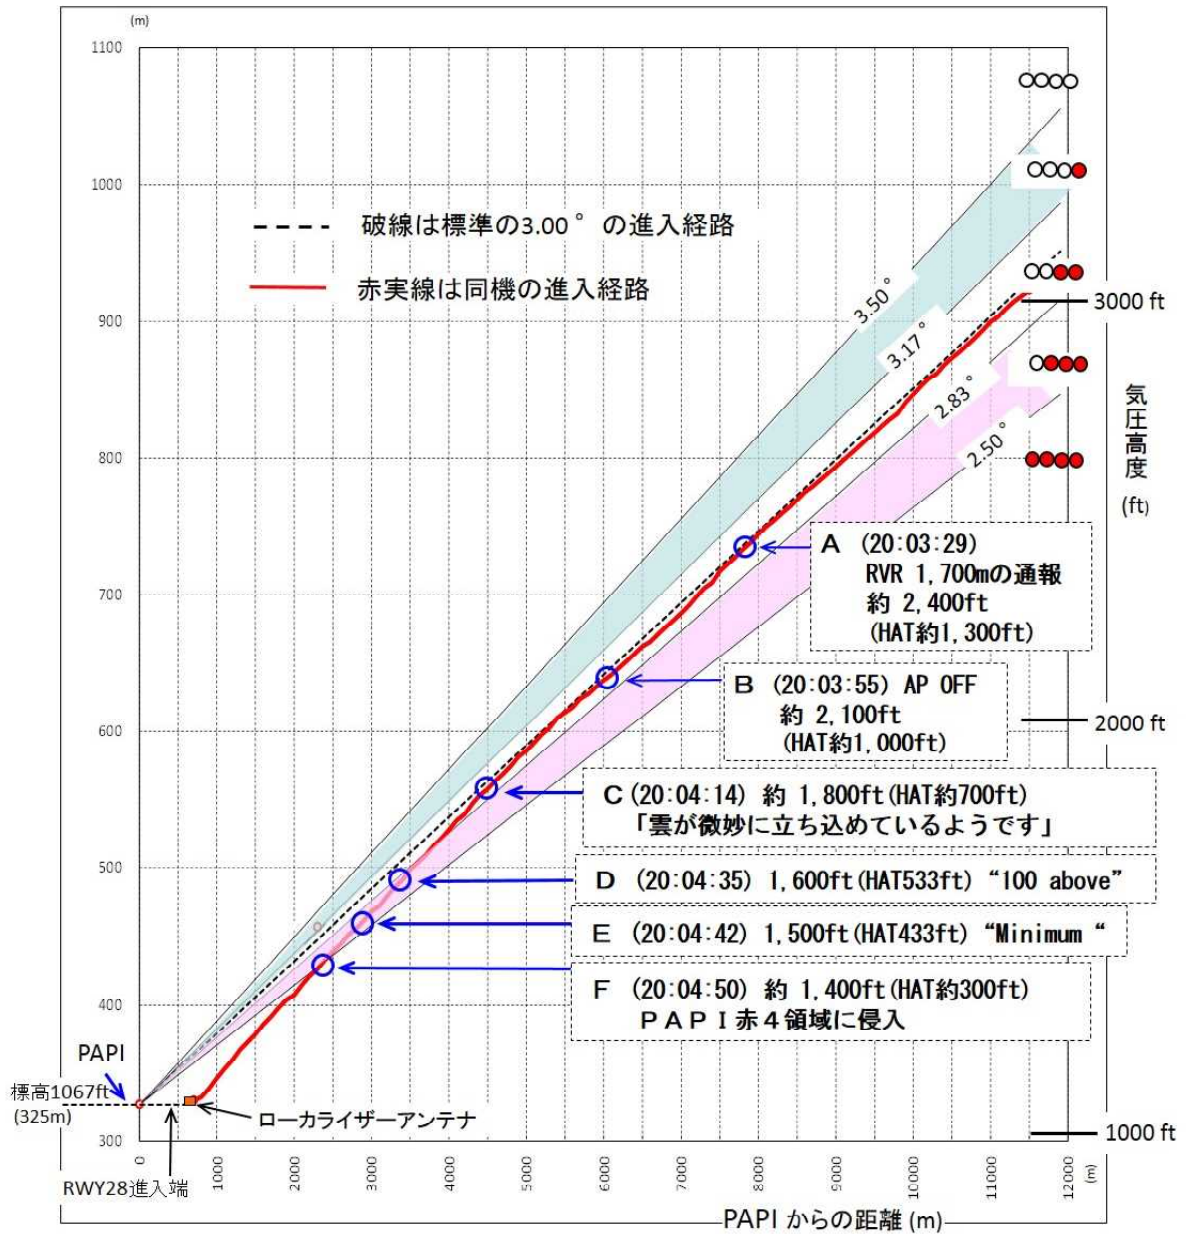
## 付図2 推定降下経路

2.1.1に記述したとおり、20時04分14秒、副操縦士は、雲が微妙に立ち込めている旨を話した。FDRによれば、このとき同機は、高度約1,800ft (HAT約700ft) を通過中 (付図2のC付近) であり、PAPIが見えていれば白2赤2の領域である標準3°の進入経路上を飛行していたと考えられる。しかし、付図2及び付図3に示したとおり、これ以降、同機の進入経路は標準3°の経路より徐々に低くなり、同機の降下率は大きめの状態が継続している。

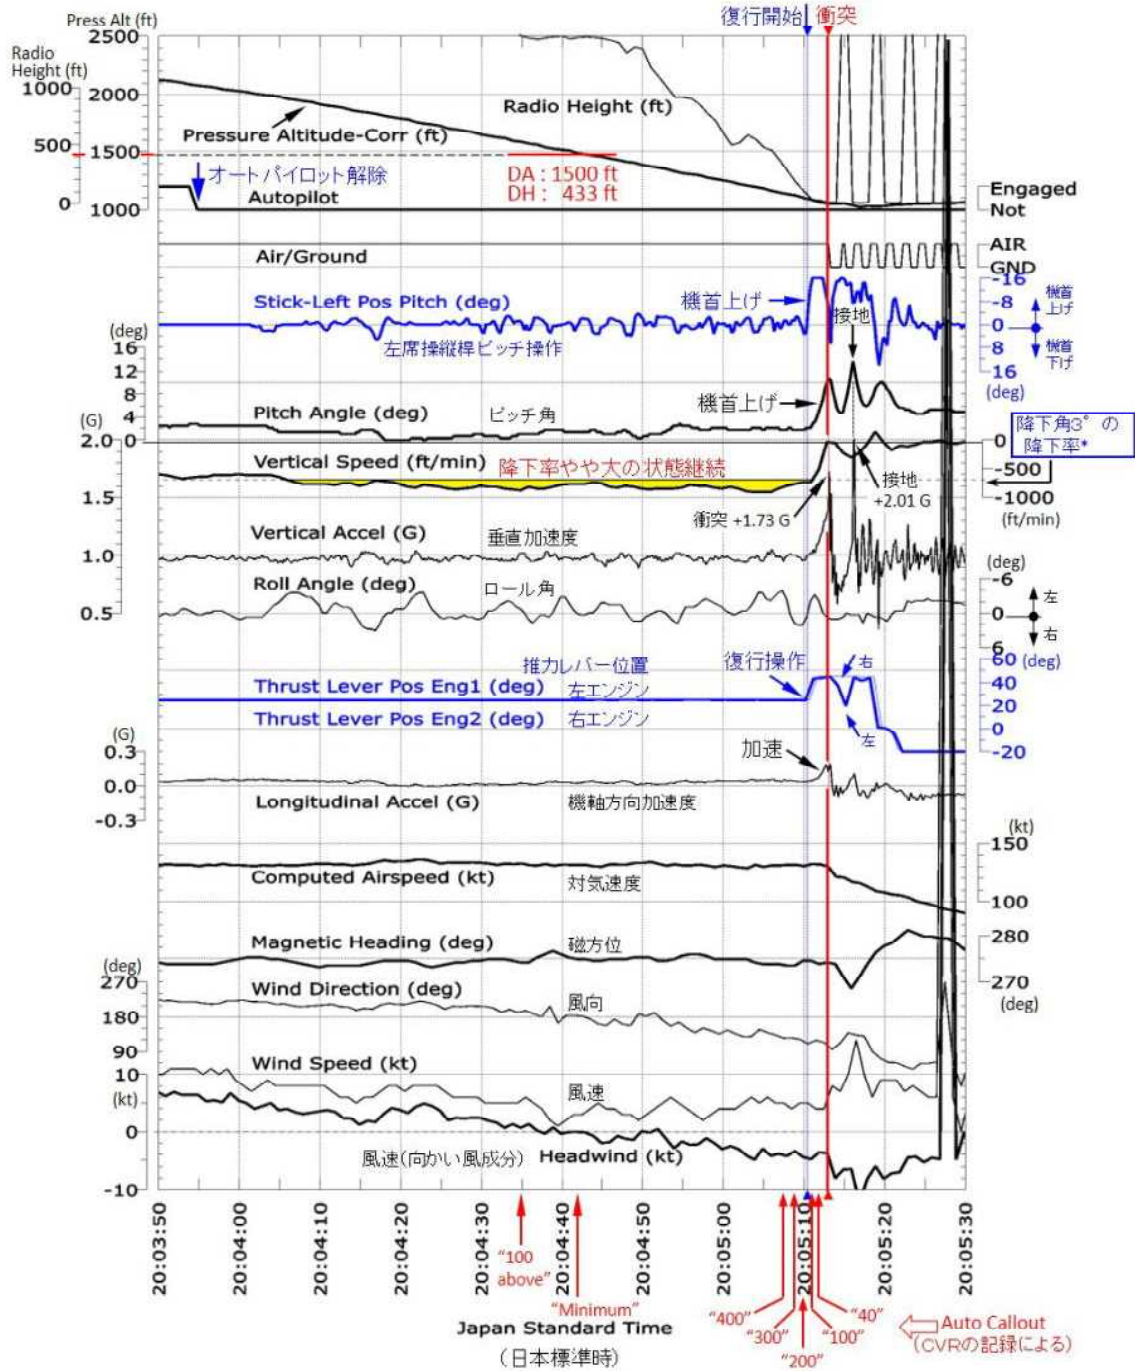
### 付図3 FDRの記録

\* FAFからローカライザーアンテナ衝突までの平均GS[131 (kt)]に基づく「降下角3°の降下率」は約700 (ft/min)である。

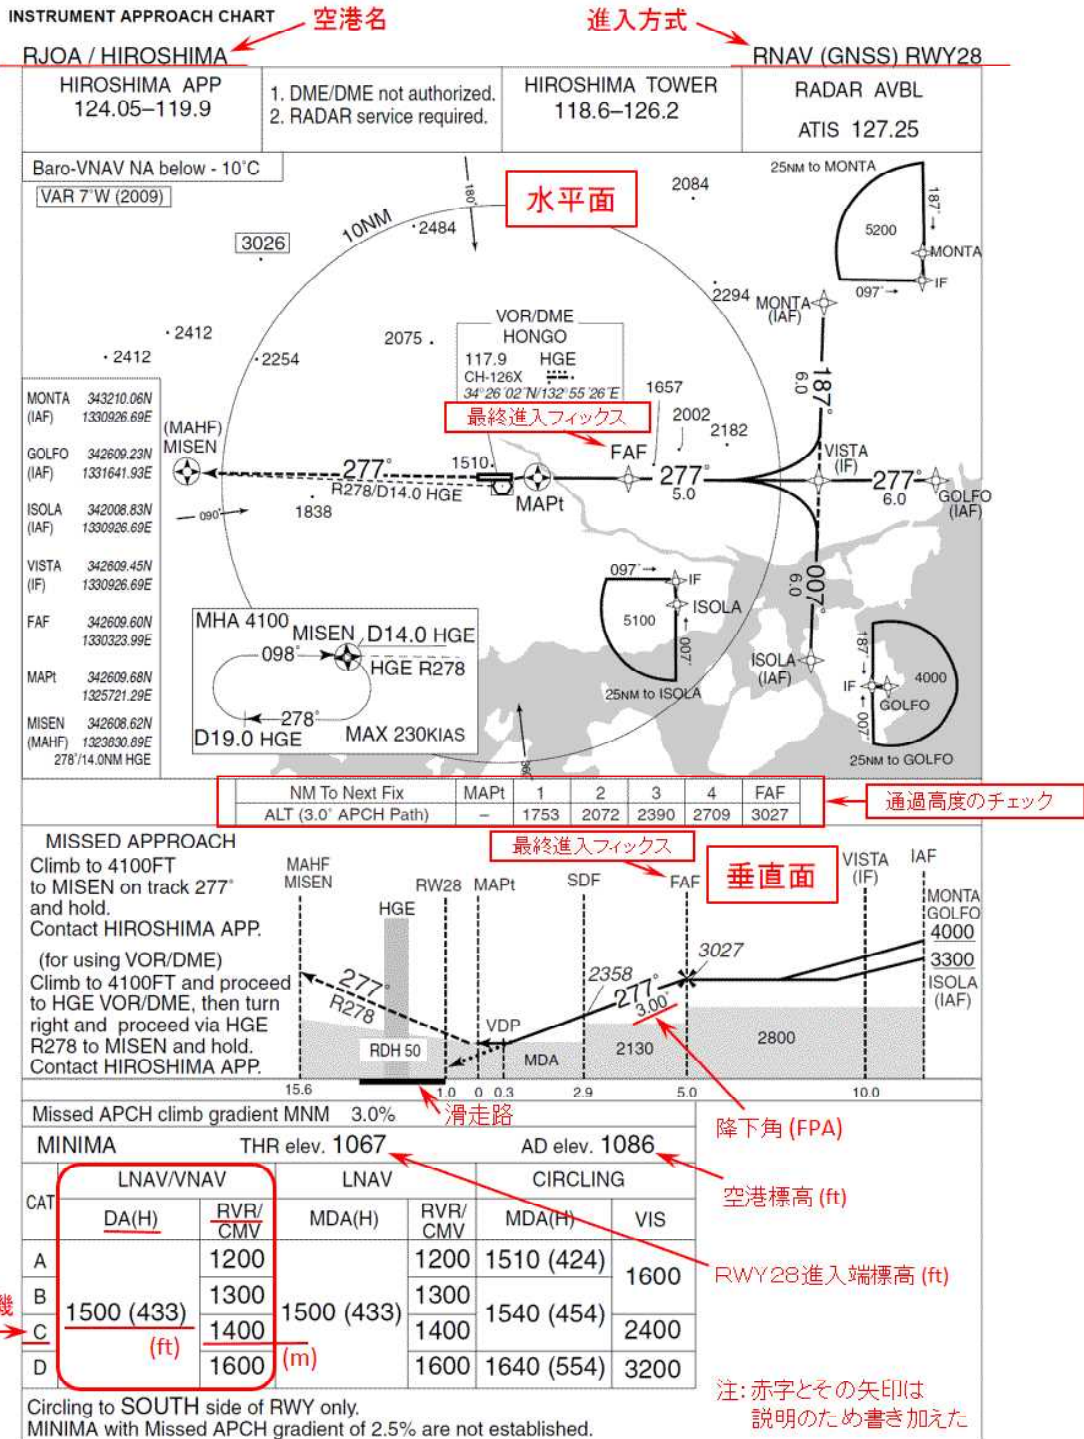
# 付図7 RNAV (GNSS) RWY28進入方式

付図7に示したとおり、RNAV・RWY 28進入方式の最終進入コースは滑走路トラックと同じ277°、降下角は3°で、DAは1,500ft (HAT433ft)である。また、同機は、付図7の下表に記述されたカテゴリーの「C」に属し、LNAV/VNAV（水平及び垂直方向ガイダンス付進入）を行うことができる性能を有していることから、ステート・ミニマ<sup>\*53</sup>、最低気象条件はRVR：1,400mとなる。

2.1.2(1)に記述したとおり、機長はこの進入における自身の最低気象条件のRV R値は、付図7のAIPアプローチ・チャートに公示された1,400mが適用されると思っており、RNAV・RWY28の進入開始には問題ないと判断したのと考えられる。しかし、同社は、2.13.2.1に記述したとおり、FOMに非精密進入時のカンパニー・ミニマを規定しているが、RNAV（GNSS）進入に関しての記述はない。同社の説明によれば、本RNAV（GNSS）進入時の最低気象条件のRV R値はカンパニー・ミニマの1,600mが適用される。このため、機長の本RNAV（GNSS）進入における最低気象条件の認識は誤っていたものと考えられ、同社において、最低気象条件という運航の最重要事項の適用について、社内で統一した情報共有ができていない可能性が考えられる。同社は、運航に関する規程類を整理し、運航に関する最重要事項について誤った認識を排除し、正しく規程を理解するための方策を検討することが望ましい。
