AA2017-8

航空事故調査報告書

川崎式BK117C-2型（回転翼航空機） JA6917

ハードランディングによる機体損傷

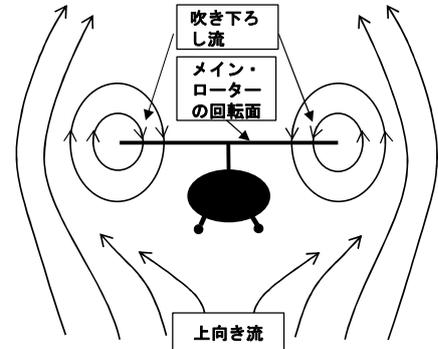
図3 VRS 模式図

回転翼航空機が低速状態で降下率を増加させていくと、メイン・ローターの吹き下ろし流の速度と機体の降下率が等しくなった時点で、メイン・ローターの吹き下ろし流は、メイン・ローターの円周に沿って下から上に回り込むようにしてドーナツ状の渦が発生するボルテックス・リング・ステート（以下「VRS」という。）という状態になる。

このような状態でCPを引き上げる操作をしても、エンジン出力の大半は揚力を発生させるためではなく、ローター先端部に発生しているドーナツ状の渦を加速するためにのみ消費されてしまい、揚力は増加せず、逆に自らの吹き下ろし流の中を降下することになり、降下率が増すこととなる。（図3 参照）

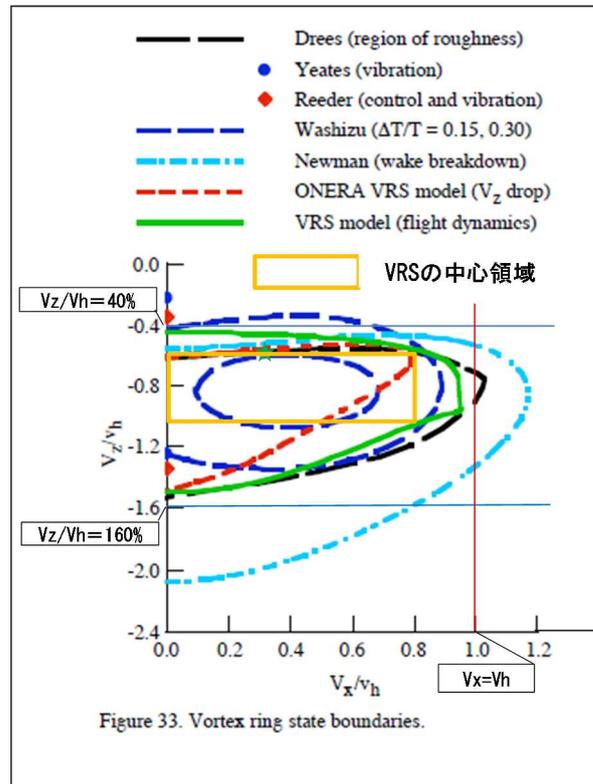
図4 VRS境界図

VRSの発生条件は、吹き下ろし流の速度である誘導速度 (V_h) に対する機体の降下率である垂直降下速度 (V_z) の比 (V_z/V_h) 及び誘導速度 (V_h) に対する前進対気速度 (V_x) の比 (V_x/V_h) に関係する。

誘導速度 (V_h) は、ホバリング時には、 $V_h = \sqrt{T / 2 \rho \pi R^2}$ で求められる。 ρ は空気密度、 R はメイン・ローターの半径、 T は推力を表しており、推力 T については、全備重量で近似できる。

図4は、米国航空宇宙局 (NASA) のSTI
