AA2018-9

航空事故調査報告書

II 株式会社せとうちSEAPLANES所属
クエスト式K o d i a k 100型（水陸両用機）
JA02TG
着水時の機体損傷

所 属 株式会社せとうちSEAPLANES
型 式 クエスト式K o d i a k 1 0 0型 (水陸両用機)
登録記号 J A 0 2 T G
事故種類 着水時の機体損傷
発生日時 平成30年4月15日 11時13分ごろ
発生場所 広島県尾道市浦崎町境が浜沖約1.2kmの海上

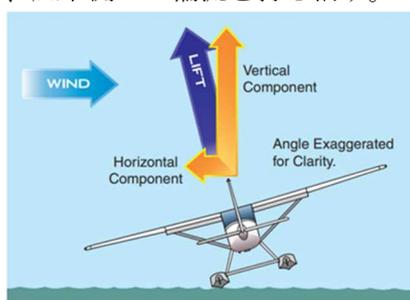
水上機の横風着水におけるウイングローによる進入では、風上側の翼を下げ、直進できるようにラダーで方向を制御する。これにより機体を風上側に滑らせ、風下側への偏流を打ち消す。

Figure 6-4. Dropping the upwind wing uses a horizontal component of lift to counter the drift of a crosswind.
