航空事故調査報告書

- II 海上保安学校宮城分校所属
ベル式505型（回転翼航空機）
JA184A
ハードランディングによる機体損傷

所 属 海上保安学校宮城分校
型 式 ベル式505型（回転翼航空機）
登録記号 JA184A
事故種類 ハードランディングによる機体損傷
発生日時 平成31年2月27日 14時06分ごろ
発生場所 仙台空港

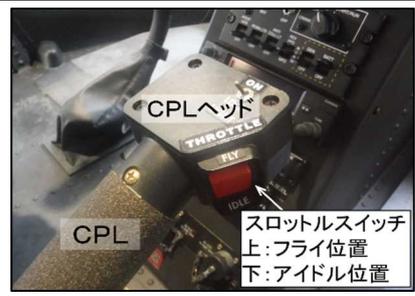
図2 スロットルスイッチ

同機は、場周経路に入りタワーからウエスト・ヘリパッドへのオートローテーションによる連続離着陸の許可を受けた。その時の風向は130° 風速は9ktであった。操縦教員は、風を考慮して適切と思った地点でオートローテーションへのエントリー操作（スロットルスイッチ（図2参照）をアイドルにしてコレクティブピッチ・コントロールレバー（以下「CPL」という。）を最低位置にする操作）を行ったが、CPLを最低位置にするとメインローター回転数（以下「Nr」という。）が上昇してくるので、最低位置より少し上げていた。降下姿勢が安定した時に速度、Nr、滑り計を確認した。その時の速度は約60kt、Nrは約100%をほぼ維持し、横滑りはなく、Hマークの手前の舗装区域に向かって進入していたので、このままフルランディングすることを決断した。

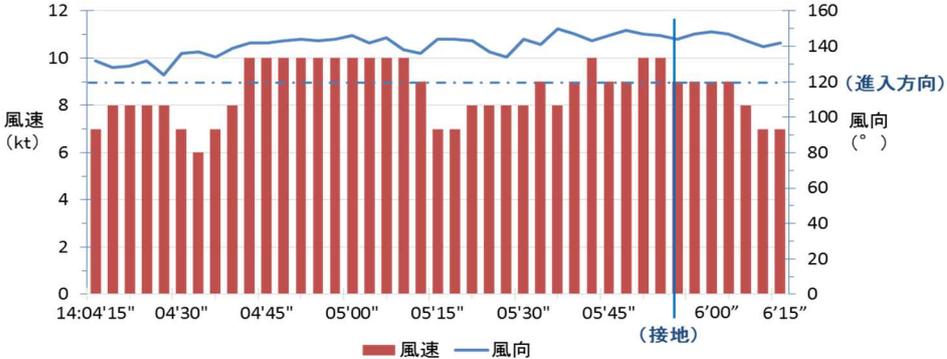
<p style="text-align: center;">図5 瞬間風向風速データ（14時04分15秒～14時06分15秒、3秒毎）</p>
<p>2.7 その他必要な事項</p>	<p>(1) 現場の状況</p> <p>事故現場は平坦な舗装面で、同機は、機首を南東（約160°）に向けてい</p>

リカバリー*1（以下「パワーリカバリー」という。）であった。連続離着陸訓練中にタワーから通報された風は、風向が 120° ～ 130° 、風速が $10\sim 13$ ktであり、同機の離着陸時の進入及び離陸方向は 120° であった。操縦教員は、風等の状況から、基本操作ステージで各研修生に1回以上経験させることとなっているオートローテーション・フルランディング*1（以下「フルランディング」という。）のデモンストレーションを行う機会として適した条件と考えた。

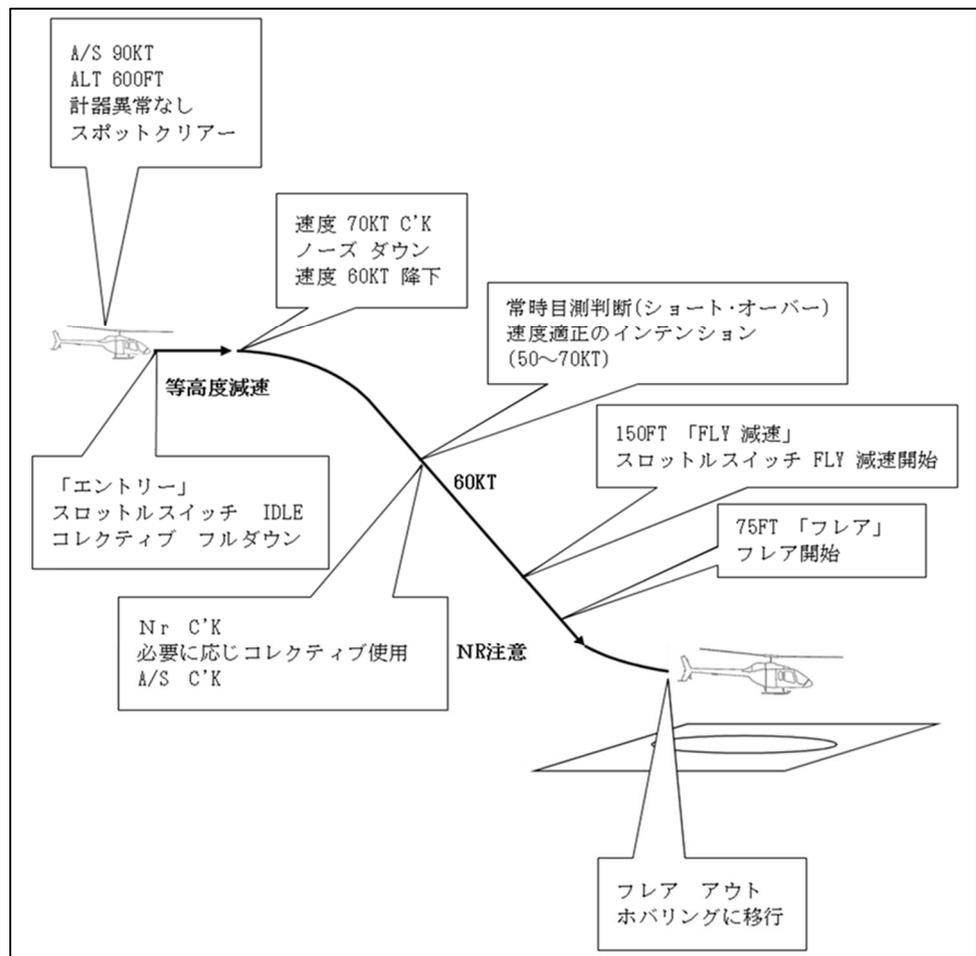
図6 オートローテーション手順 (パワーリカバリーの場合)

操縦教員は、降下中の減速操作を「ミニマム」の自動音声が出る対地高度150ftで開始するつもりであったが、少し遅れ対地高度100ft付近で行ったものの、それでも通常の操作で安全に着陸できると思った。減速中に予想以上に沈み込む感じがあった。フレア操作（接地時の降下率及び速度を減らすための機首上げ操作）は、速度を落とし過ぎて舗装区域の手前に接地することがないように控えめにしたところ、十分に減速できないうちに地面が迫って来た。操縦教員は、このまま機首を上げた姿勢では接地できないと思い、機首を水平に戻した。それと同じタイミングで強い衝撃とともに接地し、左寄りに滑走し、最後は少し右を向いて停止した。

航空機実習実施要領(海上保安庁)に図6の記載がある。

パワーリカバリーの手順は、高度600ft、速度90ktの水平飛行状態から、エントリーして、オートローテーションにより速度60ktで進入し、対地高度150ftでスロットルスイッチをフライ(通常の飛行中の位置で、CPLを操作してもNrが一定になるようにエンジンをコントロールする位置)に切り替えて減速操作、続いてフレア操作を行い、CPLを上げて機体の降下を止めて、ホバリングに移行する手順である。

フルランディングの手順は、スロットルスイッチをフライに切り替えないでフレア操作の後ホバリングに移行することなく接地するもので、それ以外はパワーリカバリーの手順と同じである。
