AA2020-2

# 航空事故調査報告書

I 東邦航空株式会社所属  
アエロスパシアル式A S 3 3 2 L型（回転翼航空機）  
J A 9 6 7 2  
操縦不能による墜落

所 属 東邦航空株式会社  
型 式 アエロスパシアル式A S 3 3 2 L型（回転翼航空機）  
登録記号 J A 9 6 7 2  
事故種類 操縦不能による墜落  
発生日時 平成29年11月8日 14時29分ごろ  
発生場所 群馬県多野郡上野村

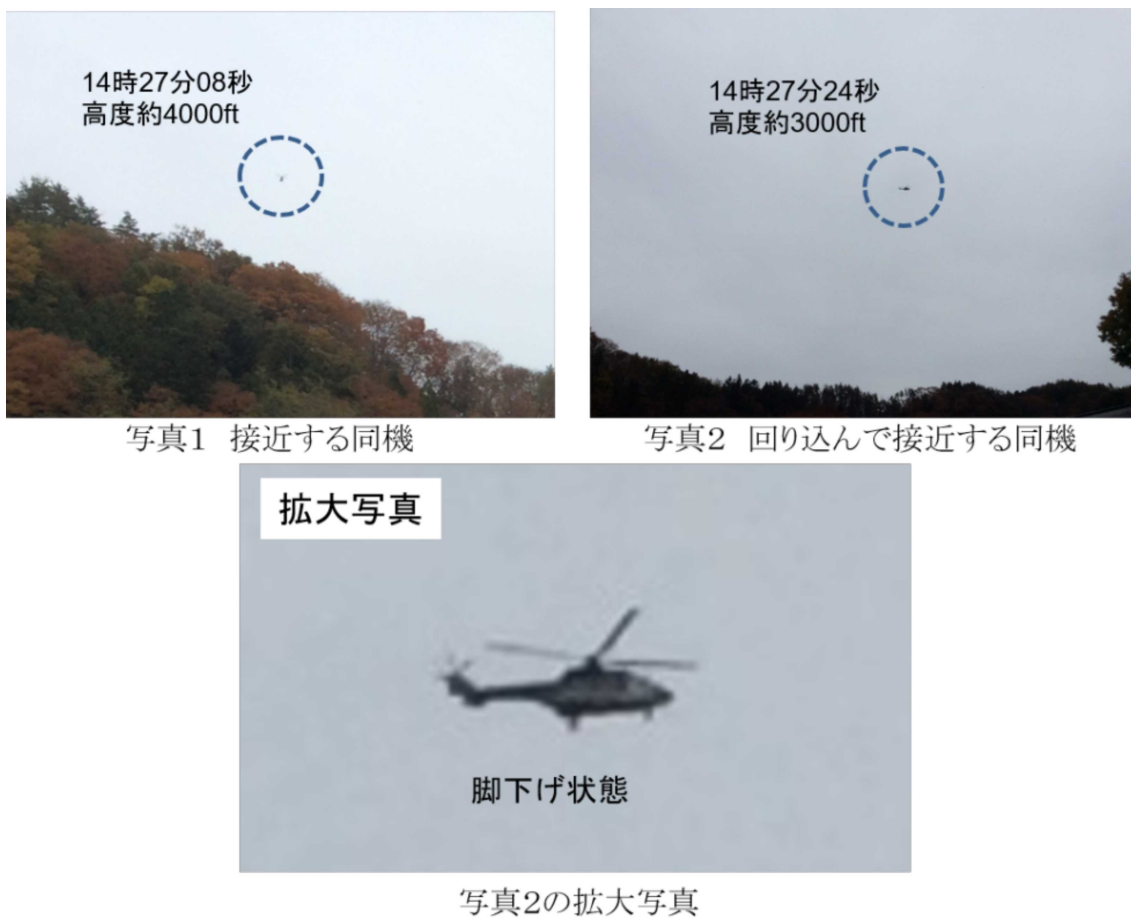
図3 回り込んで接近する同機

れない異常な音が聞こえ、川原を回り込むようにして近づいて来たので、おかしいと思いタブレット端末を使って写真を2枚（図3参照）撮影した。

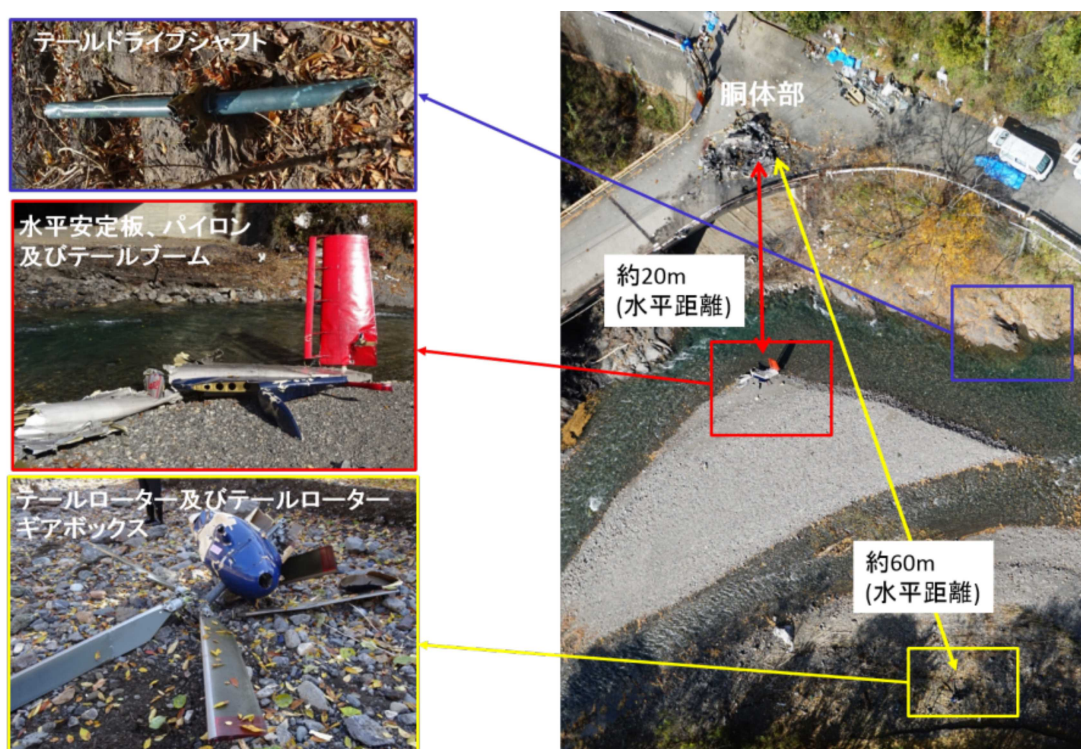
図9 主要尾部構造部品の発見位置

- ・ テールブームは機体から約20m離れた位置に、テールローターは機体から約60m離れた位置に落下していた。
- ・ テールブームは、図10のとおり、2箇所メインローター・ブレードとの接触痕があり、数個に分割されていた。
- ・ 第3、第6のテールローター・ドライブシャフトには、メインローターで切断された接触痕があった。（付図5 テールローター・ドライブシャフトの構造及び破断面 参照）
- ・ テールローター・ドライブシャフトは、ドライブシャフトガイドとの接触痕があり、連結部でねじれた状態となり、分離していた。
- ・ インクラインド・ドライブシャフトの上部にはパイロン・フェアリングとの接触痕があった。

- ・ テールローターの白色ブレードのフラッピングヒンジ部のスピンドルボルトが破断し、白色ブレードがヒンジからずれていた。(図11 白色ブレードのスピンドルボルトの破断 参照)

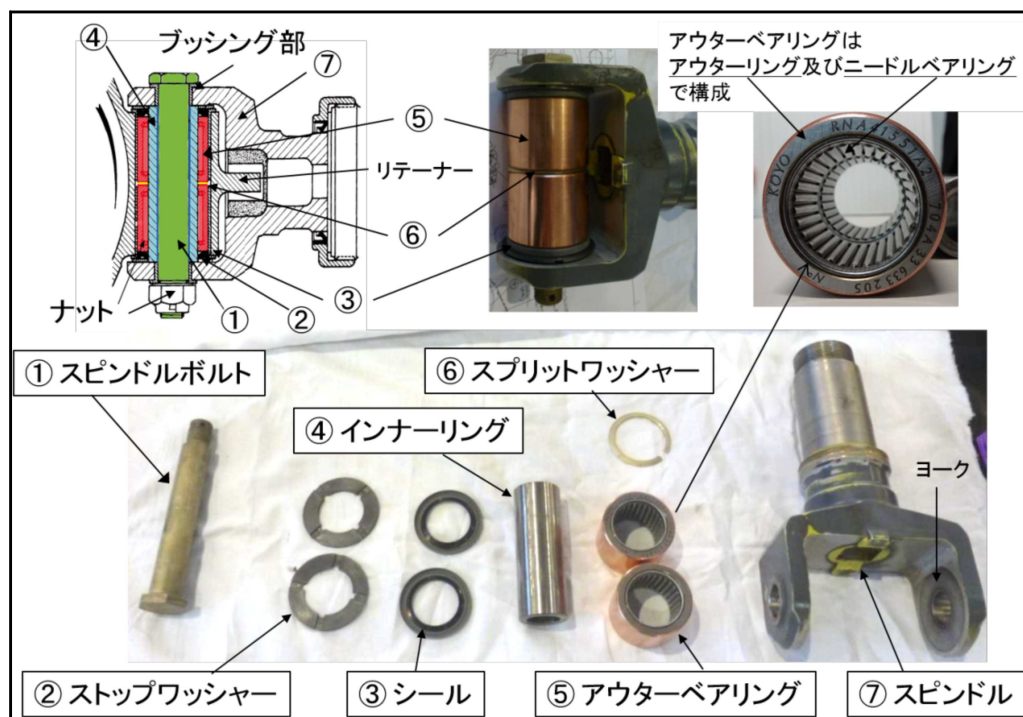
図 1 5 フラッピングヒンジの構成部品

行われた。この時の整備作業の補助を行った整備士（以下「整備士A」という。）によると、全て（5本）のスピンドルボルト（図15 フラッピングヒンジの構成部品 参照）はスムーズに抜けたが、ストップワッシャーは亀裂があったため全て交換した。この際インナーリングとアウターベアリングは取り外さなかったと記憶している。スピンドルボルトについては、5本のうち数本が腐食していたため、真ちゅうブラシで磨き、腐食を除去した。スピンドルボ

9月19日の50時間点検の際、白色ブレードの遊びは0.4mmのまま変化していなかったが、ブレードの動きが円滑でなかったため、9月20日から9月23日の間に、栃木ヘリポートにおいて実施する250時間点検に合わせ、白色ブレードのフラッピングヒンジのスピンドルボルトを取り外して状態を確認することとした。9月20日にスピンドルボルトを抜く際、スピンドルボルトがスムーズに抜けなかったため、潤滑剤を吹きかけ、真ちゅう棒を使用して、軽く叩きながらスピンドルボルトを抜いた。確認整備士Aは、インナーリングを外さない状態でインナーリングに亀裂があることを確認したため、インナーリング及びストップワッシャーを交換することとした。取り外したストップワッシャーは、あまり削れていなかったが、ストップワッシャーが取り付けられるスピンドルのヨーク部分（図15参照）の接触面が削れていた。交換部品を受領後の9月23日の交換作業は、アウターベアリングの中にほこりが入らないようにするため、上部から新しいインナーリングを挿入し、取り外すインナーリング（以下「旧インナーリング」という。）を押し出す方法で実施され

た。(図18参照)旧インナーリングはバラバラになっていたため、ビニール袋で受け取るようにして交換され、バラバラになった部品はビニール袋に入れたまま廃棄処分とされた。このため、インナーリングを交換する際には、スピンドル内にあるアウターベアリングの状態及びインナーリングの破砕に伴う残存の有無は確認はされなかった。また、インナーリングを交換した際に、ストロップワッシャーは交換されたが、シールは交換されなかった。

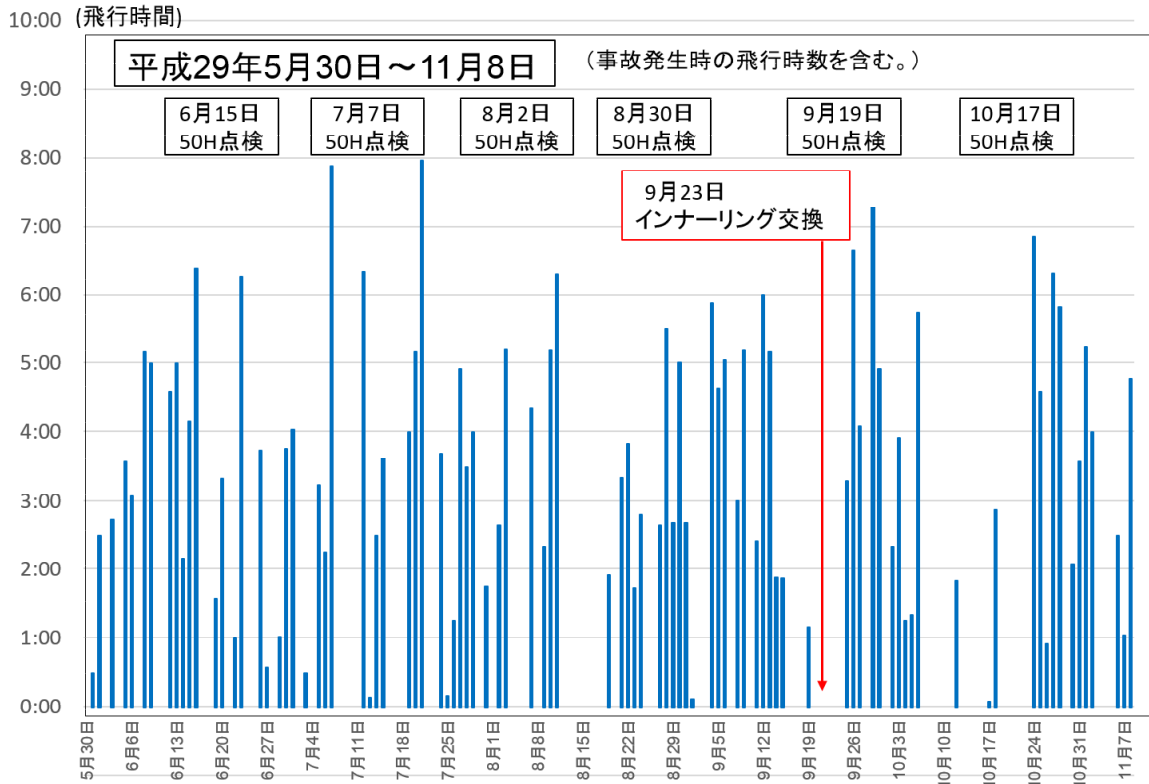
図19 同機の前回の1,000時間点検以降の飛行時間

同機の前回の 1,000 時間点検以降の飛行時間の状況は、図 19 のとおりであり、特に平成 29 年 9 月 23 日にフラッピングヒンジのインナーリングを交換するまでの飛行時間は約 243 時間であり、インナーリング交換後から事故発生までの飛行時間は、約 94 時間であった。

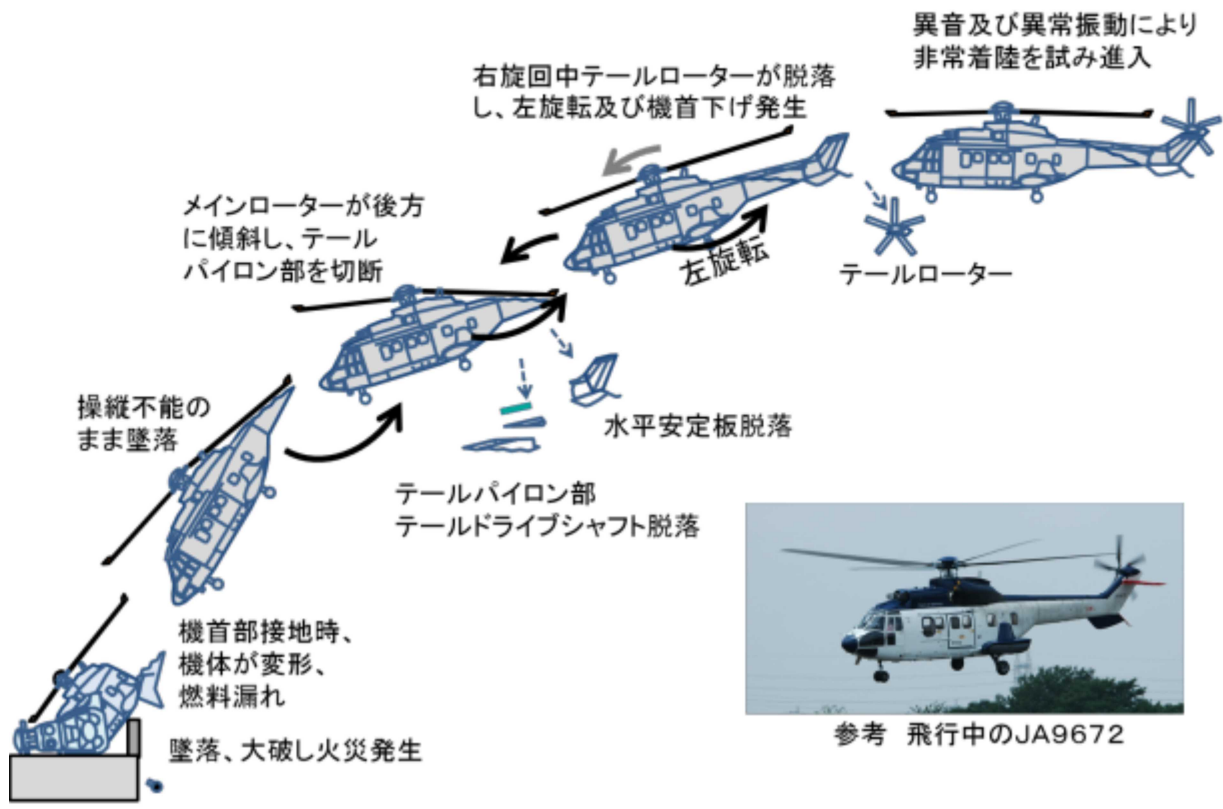
図 2 6 墜落前の飛行形態の変化

前項で述べたように、同機は図5及び図6のような飛行経路により、非常着陸地に選定した神流川沿いの川原に進入を開始していたものと考えられるが、2.1.4(3)及び(4)に記述した目撃者C及び目撃者Dの口述から、付図6及び図26のように、川原から約200m手前で、右旋回中に爆発音を発した後、テールローターが機体から分離し、操縦不能となって、左旋回と大きな機首下げが発生したものと推定される。その際、同機は機首下げに対応して機首上げ操作が行われたと考えられ、その操作によりメインローターが後方に傾斜してテールブームを切断し、パイロンと水平安定板が落下したものと推定される。その直後、同機は、電力線を切断しながら機首部から墜落、大破して燃料に引火し、火災が発生したものと推定される。

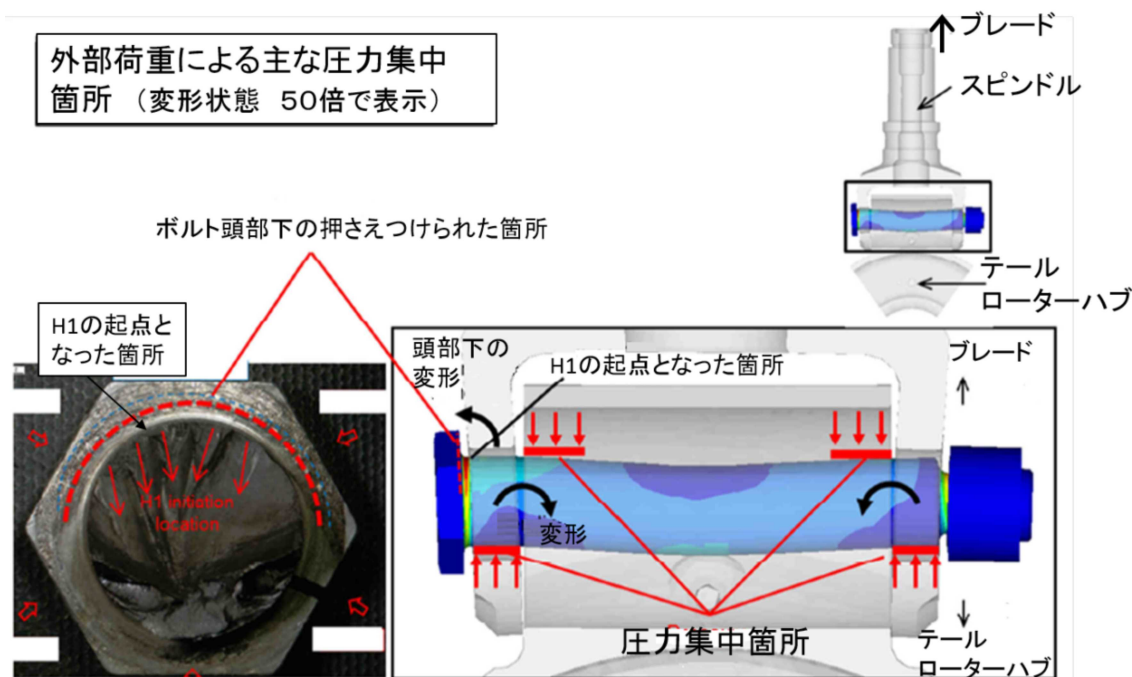
図 27 スピンドルボルトに加わる圧力

2.14.3(1)に記述したように、同機の白色ブレードのスピンドルボルトはボルトの頭の部分から亀裂が進行していた。正常なベアリングで、通常のフラッピングの使用状態では、図 27 のとおり、スピンドルボルトは、遠心力とリードラグモーメントから生じる軸方向の荷重といくつかのせん断荷重を受けるが、フラッピングモーメントは無視できる程度であり、スピンドルボルトにねじり荷重はかからない。

同機のスピンデルボルトの亀裂の進行がねじり状態を示しているのは、スピンデルボルトが想定外の疲労荷重を受けていたことを示している。ボルトの頭部でねじり荷重が生じる場合、図28のとおり、ねじり荷重の流れはスピンドル内で伝達され、スピンドルボルトの頭部とスピンドルの境界面では、摩擦によって荷重が発生する。亀裂が生じたのは、スピンドルブッシュとボルトの頭部の接触面であり、ねじり荷重が加わり、スピンドルボルトが破断したものと推定される。

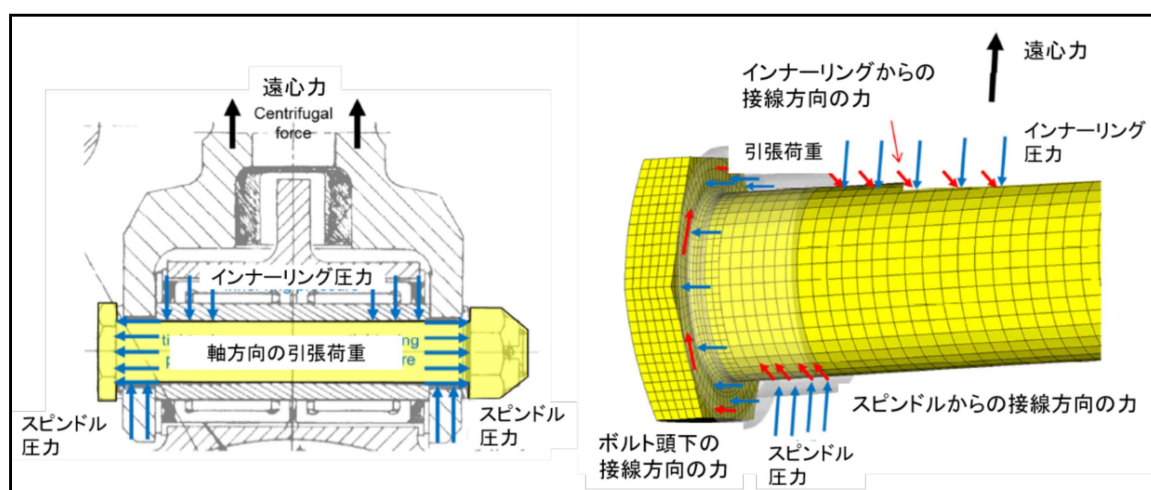
図 30 スピンドルボルトに働く力

スピンドルボルトにねじれ荷重が生じた理由については、以下のとおりであると考えられる。図29の①のとおり、通常の状態では、赤色のアウターベアリング内のニードルベアリングがスムーズに動くことにより、ねじり荷重が発生することはない。損傷等によりニードルベアリングが固着すると、図29の②のとおり、インナーリングがニードルベアリングに固定され、スピンドルボルトとインナーリングの内径が滑るようになる。さらに、アウターベアリング、インナーリング及びスピンドルボルトが固着した場合には、図29の③のとおり、スピンドルブッシュとスピンドルボルトが滑りながら接触面に荷重が集中する。スピンドルボルトには、図30の左図のとおり、ボルト締め付けによる軸方向の引張荷重、スピンドル圧力及びインナーリング圧力の3つの力が加わっている。ベアリングが固着した場合は、図30の右図のとおり、インナーリングは、ブレードのフラッピングによる円周方向の荷重を受ける。この荷重は、インナーリングとボルトの境界面を通る接線方向の力としてボルトに加わる。この状態で、さらにスピンドルボルトの頭部とスピンドルブッシュの間に摩擦や焼き付けが生じることによって、スピンドルボルトにはねじれ荷重が発生する。

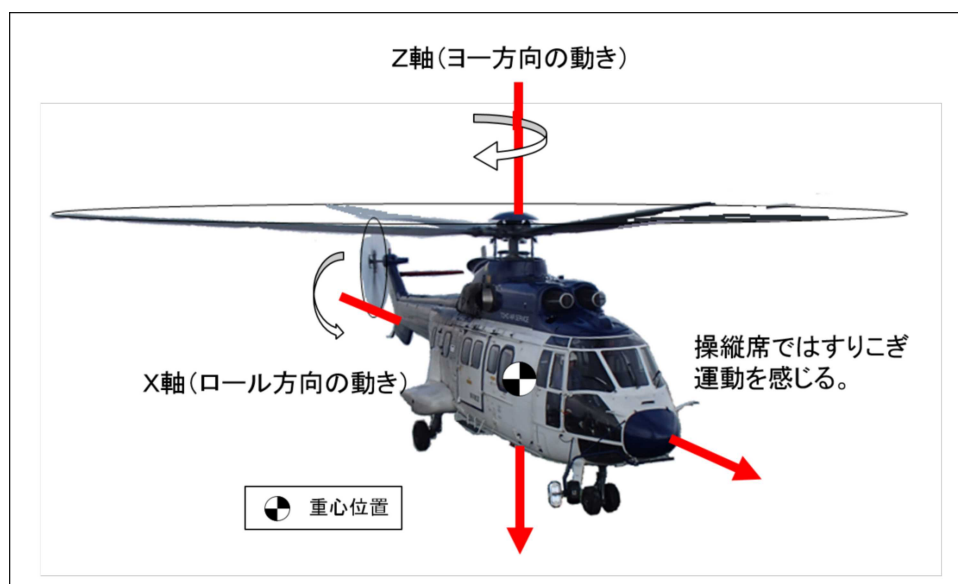
図31 横振動及びテールローター回転面の不安定な関係

2.1.3(1)に記述したように、同機で平成29年10月31日ごろから発生した横振動は、メインローター・ブレードのスリーブからの僅かなオイル漏れの影響であろうと思われていた。2.12.1(2)に記述したように、メインローターヘッド部には常にリザーバタンクから必要なオイルが供給されているため、僅かな程度のオイル漏れでは振動が発生するような不具合の徴候であったとは考えにくい。同型式機の重心位置は、通常、図31のとおり、メインローターマストの直下付近にあり、重心位置を中心に機体運動が発生する。機体後部の垂直に回転するテールローターは、機体のX軸よりも上部にあるため、テールローター・ブレードのバランスに不具合が生じ、テールローターの推力が変動すると垂直のZ軸回りのヨー方向の動きとX軸回りのロール方向の動きを発生させる。ASEモードの場合は、姿勢、方位、高度等を基準位置に戻そうとする飛行制御も影響し、操縦席ではすりこぎ運動を感じると考えられる。

同機は、飛行中に白色ブレードのスピンドルボルトが破断したことから、白色ブレードと他の4枚のブレードの回転面が大きくずれ、更に大きな振動が発生したものと考えられる。

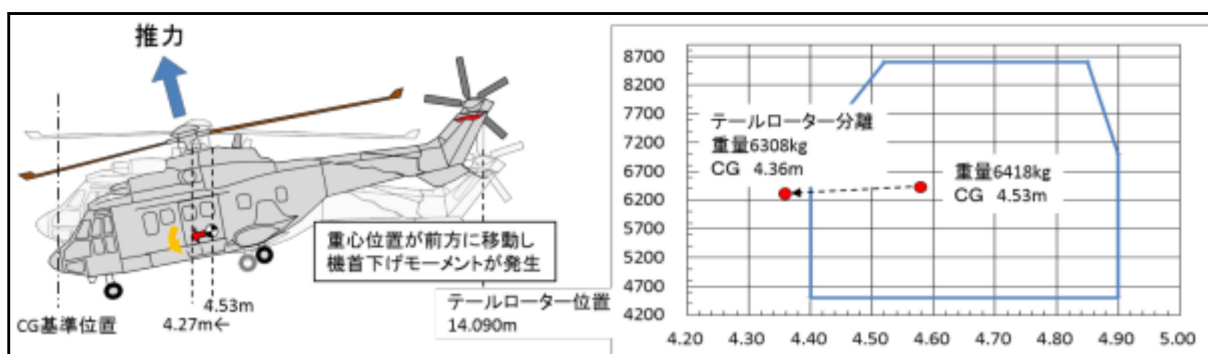
図 3.3 同機の事故発生直前の重心位置の変化

おり、縦重心許容範囲を超えた前方位置となり、大きな機首下げモーメントが発生したと考えられる。したがって、重心位置が前方限界ラインを超え、前後方向の操縦余裕がなくなった状態で、かつ操縦士は元の姿勢に戻そうとしてサイクリック・スティックを後方に引く操作を行ったものと考えられる。そのため、メインローターが後方に傾き、テールブームを切断したものと推定される。これにより、パイロン部とこれに取り付けられた水平安定板が落下したものと考えられる。

また、テールローター部の分離によるテールローター推力の低下によって発生する回転率を計算したところ、急激なアンチトルクの減少によって、120度/秒以上の左回転が発生していたものと考えられる。

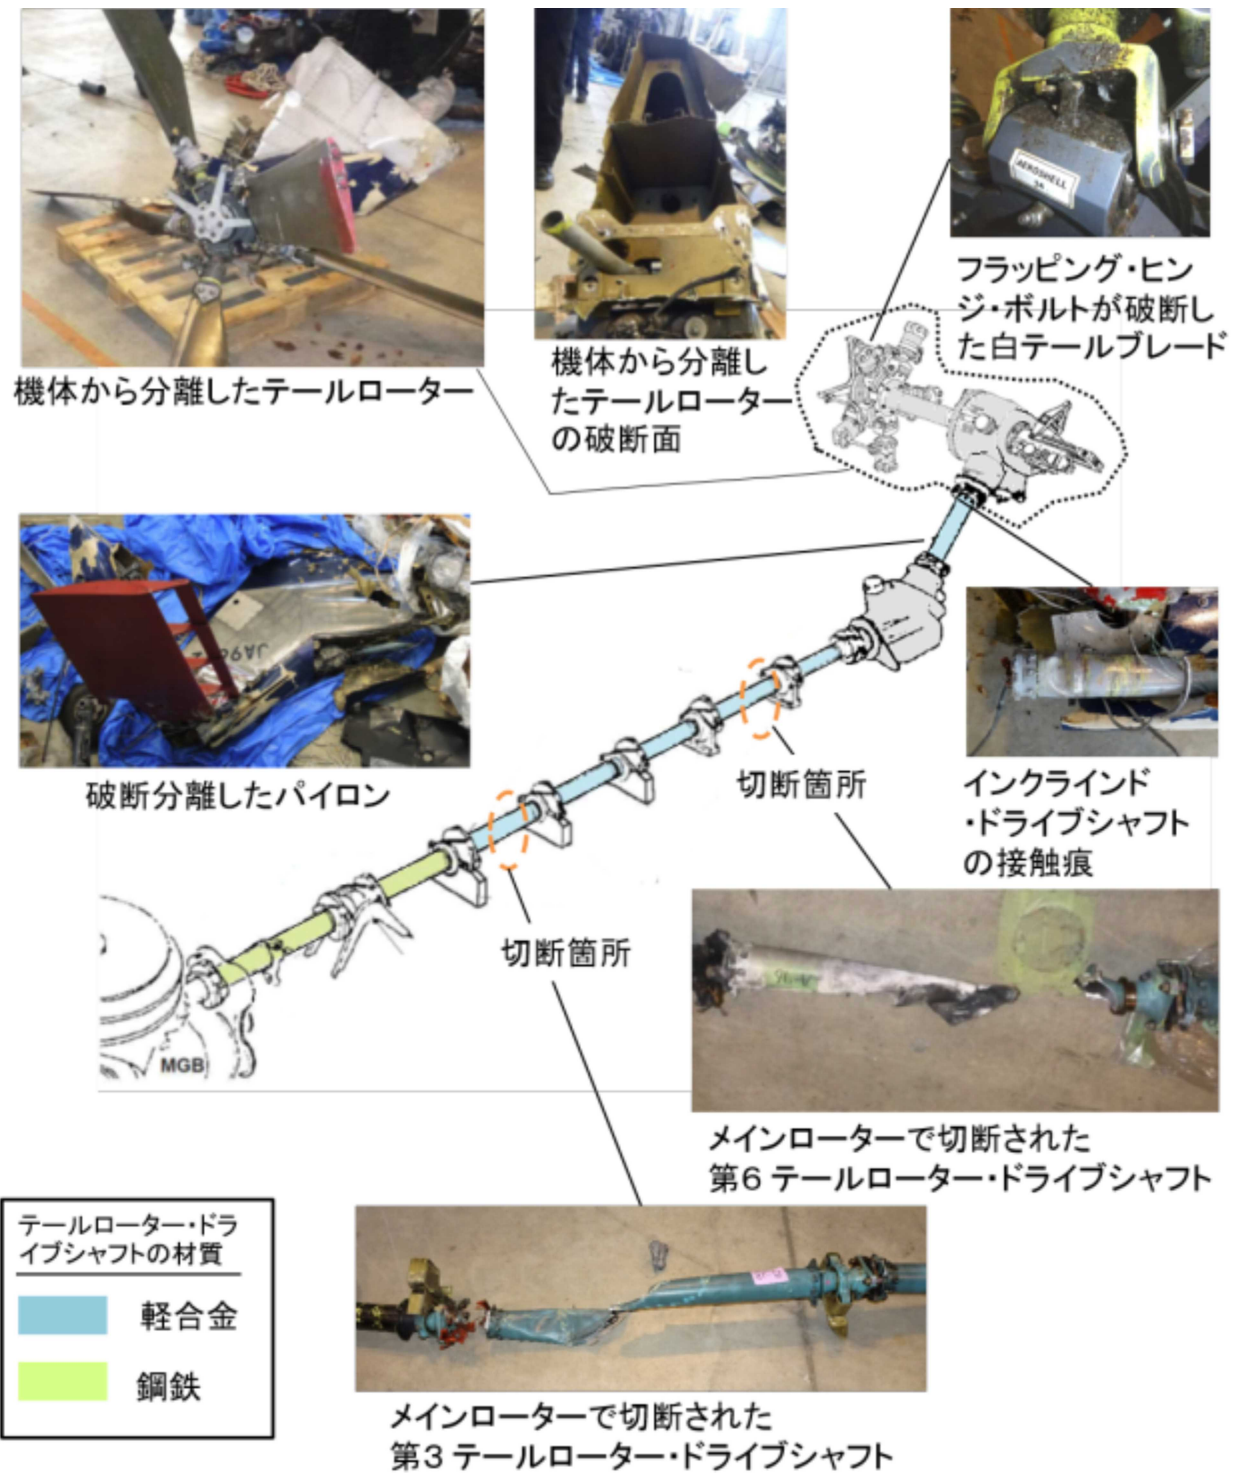
付図5 テールローター・ドライブシャフトの構造及び破断面

最初に、白色ブレードのスピンドルボルトの破断が発生し、テールローターブレードに加わる遠心力と空気力のために、テールローターブレードの位置が大きく変化し、白色ブレードの回転面のアンバランスが発生したと考えられる。そのためテールローターハブに対する応力が増加し、ヨー軸の突発的な動きが発生して、機体部品への振動による応力が増加し、さらなるテールローターのアンバランスにより、パイロンからテールローター部が分離したものと考えられる。（付図4及び付図5 参照）

図32のとおり、テールローター下部が破断した箇所のフレームには、負荷の痕跡があり、フレームの一部に亀裂が発生し、リベットが欠損していたことから、構造部品に過度の負荷がかかりテールローターの分離につながったものと考えられる。また付図5に記述したパイロン内にあるインクラインド・ドライブシャフトにあったテールギアボックス取付側の接触痕については、テールローター・ドライブシャフト及びパイロンの損傷状態からテールギアボックスとともにテールローターが分離した際に残されたものと考えられる。
