AA2020-4

航空事故調査報告書

I 新日本航空株式会社所属
セスナ式172P型
JA4062
着陸時の機体損傷

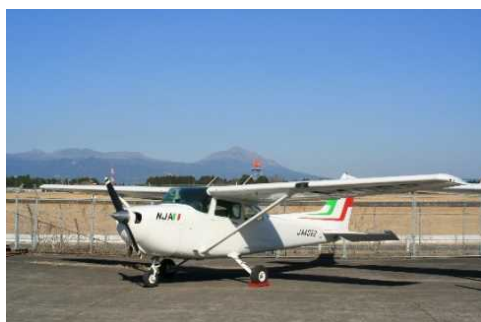
機体前方隔壁の前脚取付部等が下方から大きな荷重が加わったことにより破損していた他、操縦室床面及び前部胴体下面外板が変形していた。なお、プロペラは調査時に保存されていなかったことから、損傷の有無を確認することができなかった。

同機は、損傷状況から、前輪が強く接地して胴体前部に大きな荷重が加わったことにより、機体が損傷したものと推定される。

本事故は、同機が着陸時にポーポイズ状態となり、前輪から強く接地したため機体が損傷したものと考えられる。
