航空事故調査報告書

III 個人所属

富士重工式FA-200-160型

JA3803

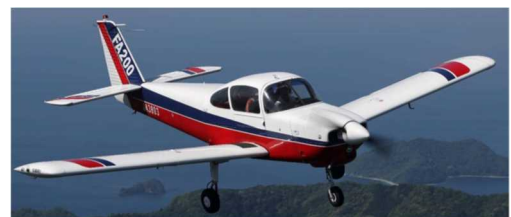
図1 事故機

33度00分56秒、東経130度18分33秒)で、発生日時は令和4年4月18日15時45分ごろであった。
2.2 死傷者	機長 死亡 同乗者 死亡
2.3 損壊	<p>同機は令和4年4月20日三池港の西約10km(北緯33度00分56秒、東経130度18分33秒)の有明海海底で発見され、同年10月23日に引き揚げられた。</p> <p>航空機の損壊の程度 中破</p> <p>① 機首部分 エンジン覆い 脱落 エンジン エンジン架より脱落 エンジン内部 エンジン停止に至る不具合は見つからず</p> <p>② 胴体部分 垂直尾翼 上部折損(着底時又は引き揚げ時の損傷) 方向舵 上部折損(着底時又は引き揚げ時の損傷)</p>
