AA2023-5

# 航空事故調査報告書

ボーイング式747-8F型

復行時のテールストライク（胴体後部下面接触）による機体の損傷

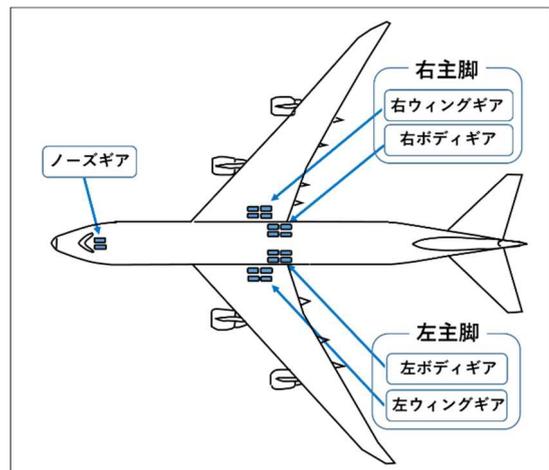
図2 ギア位置

同機は、右にロール角(右4.2°)をとったままの状態、右主脚(右ボディギア及び右ウイングギア)が接地(付図2①参照)した。接地点位置は、滑走路進入端から520m(目標点標識の中心(430m)より90m奥)であった。接地時の機首方位(HDG)は163°(付図2②参照)であった。機長は、同機のHDGを滑走路磁方位に合わせるために左ラダーペダルを踏んだ。

18時51分06秒、ロール角が右4.2°で、左ボディギアが接地(付図2③参照)したが、バウンド(付図2④参照)した。スピードブレー

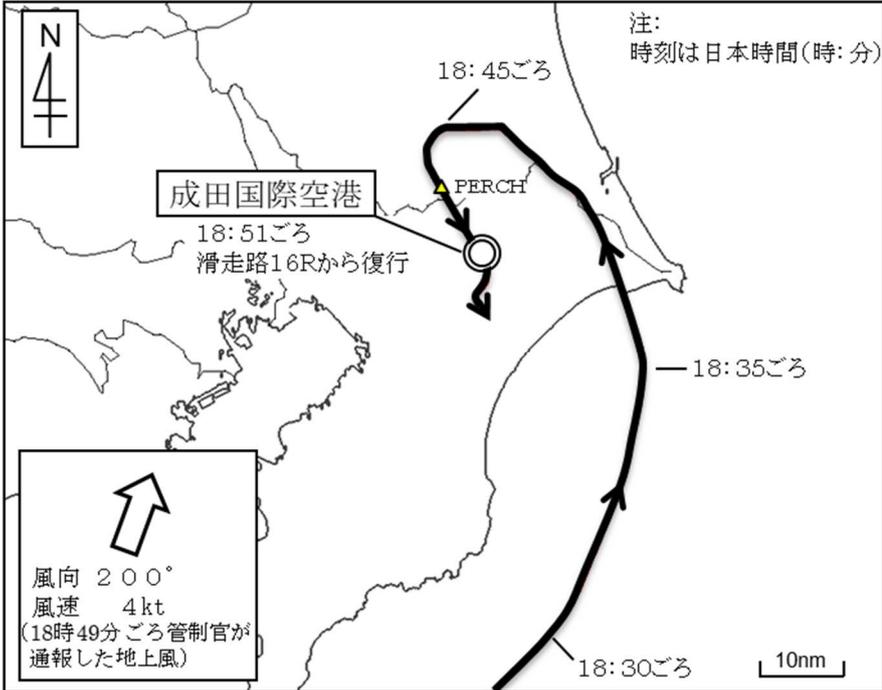
<p>注: 時刻は日本時間(時:分)</p> <p>18:45ごろ</p> <p>成田国際空港</p> <p>18:51ごろ 滑走路16Rから復行</p> <p>PERCH</p> <p>18:35ごろ</p> <p>18:30ごろ</p> <p>10nm</p> <p>風向 200° 風速 4kt (18時49分ごろ管制官が 通報した地上風)</p> <p>図3 推定飛行経路図</p> <p>本事故の発生場所は、成田国際空港の滑走路16R上（北緯35度45分19秒、東経140度22分56秒）で、発生日時は、令和3年2月1日、18時51分ごろであった。</p>
2.2 損壊	<p>航空機の損壊の程度 中破</p> <p>機体後部下面の外板及び構造部材における損傷及び変形</p>
2.3 乗組員等	<p>(1) 機長 61歳</p> <p>定期運送用操縦士技能証明書（飛行機） 平成13年11月8日</p> <p>限定事項 ボーイング式747-400型*13 平成19年5月17日</p> <p>第1種航空身体検査証明書 有効期限 令和3年5月11日</p> <p>総飛行時間 19,626時間09分</p> <p>最近30日間の飛行時間 46時間45分</p> <p>同型式機による飛行時間 6,670時間29分</p> <p>最近30日間の飛行時間 46時間45分</p> <p>(2) 副操縦士 36歳</p> <p>定期運送用操縦士技能証明書（飛行機） 平成28年5月26日</p> <p>限定事項 ボーイング式747-400型 平成28年5月2日</p> <p>第1種航空身体検査証明書 有効期限 令和3年7月6日</p> <p>総飛行時間 7,052時間56分</p> <p>最近30日間の飛行時間 62時間00分</p> <p>同型式機による飛行時間 2,154時間38分</p> <p>最近30日間の飛行時間 62時間00分</p>
2.4 航空機等	<p>航空機型式：ボーイング式747-8F型</p>

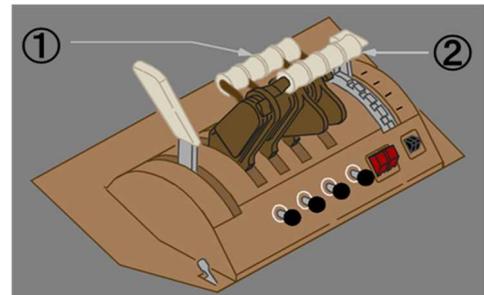
図6 スラストレバー

エンジンのフォワード・スラストを制御する。スラストレバーはリバース・スラストレバーがダウン位置にないと前に動かすことはできない。

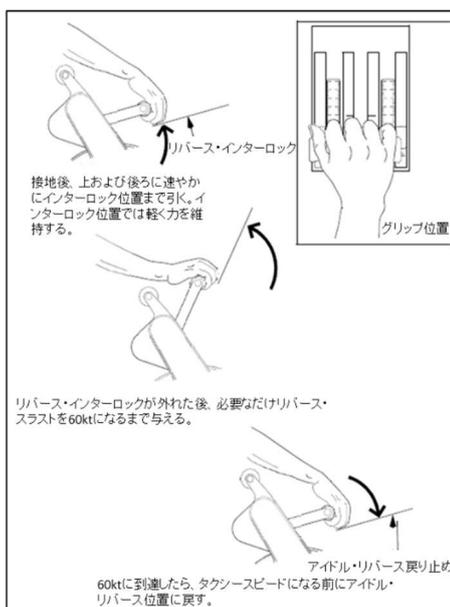
図7 リバース・スラストレバー操作方法

② 同社のFCTMには、リバース・スラストレバーの操作方法について以下の記載がある（図7）
