航空事故調査報告書

運輸安全委員会
Japan Transport Safety Board

II 個人所属
セスナ式172P型
JA3969
地上走行中の主翼損傷（エプロン照明灯に接触）

所属	個人
型式、登録記号	セスナ式172P型、JA3969
事故種類	地上走行中の主翼損傷（エプロン照明灯に接触）
発生日時	令和4年9月22日 13時57分ごろ
発生場所	大阪府八尾市 八尾空港（北緯34度35分51秒、東経135度35分39秒）

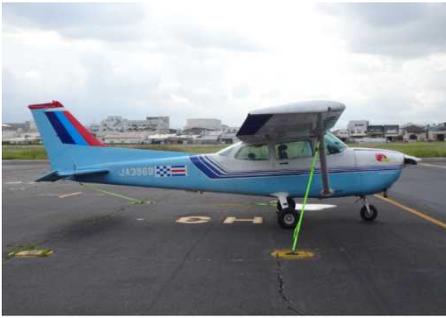
事故の概要	同機は、令和4年9月22日（木）、八尾空港に着陸し、スポットへ向けて地上走行中、エプロン付近に設置されたエプロン照明灯の支柱に付帯する機器収納箱に接触し、左主翼前縁が損傷した。同機には2名が搭乗していたが、負傷者はいなかった。
調査の概要	主管調査官ほか1名の調査官（令和4年10月14日指名） アメリカ合衆国（機体の設計・製造国）の代表 意見聴取（原因関係者）及び意見照会（関係国）を実施

本事故は、同機がGSE通行帯へ誤って進入したため、左主翼前縁がエプロン照明灯の支柱に付帯する機器収納箱に接触し、損傷したものと推定される。
