# 航空事故調査報告書

アグスタ式AW139型（回転翼航空機）

JA139F

ハードランディングによる搭乗者の負傷及び機体損傷

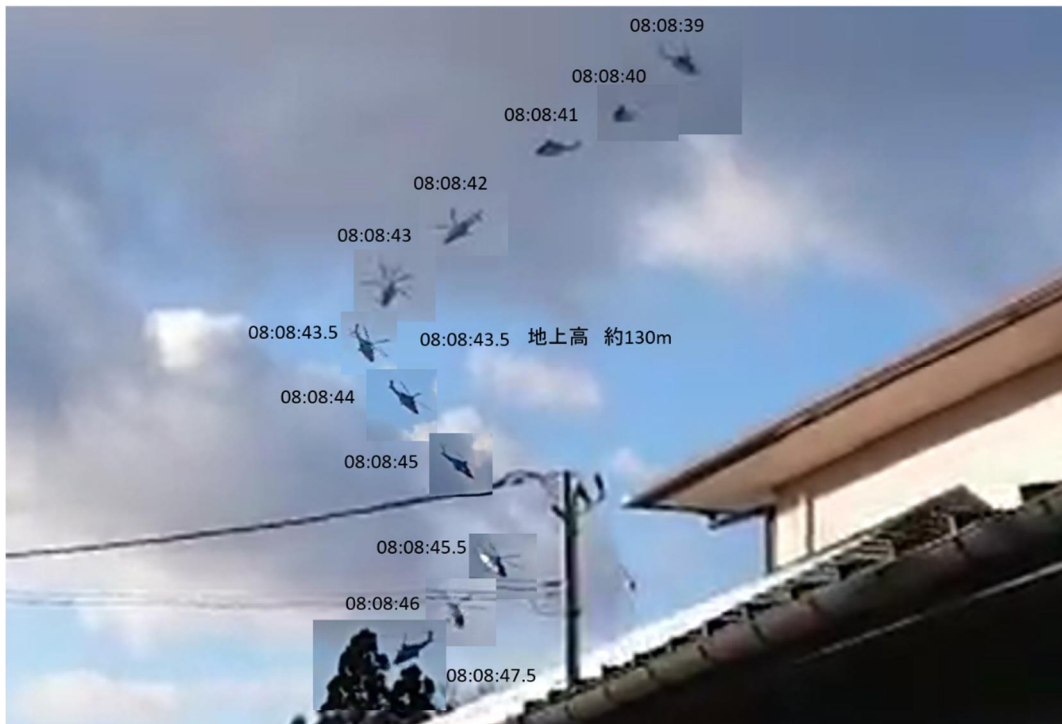
図3 目撃者が撮影した映像の合成図

不時着地点から北東560mの地点で、同機を視認した。同機が上空で2回ぐらい回っていて通常と違う音が聞こえたので、とっさにタブレットを使って撮影した。同機は、急激に降下し回転しながら南の方に飛行して見えなくなり、その後エンジン音が消えた。(図3参照)

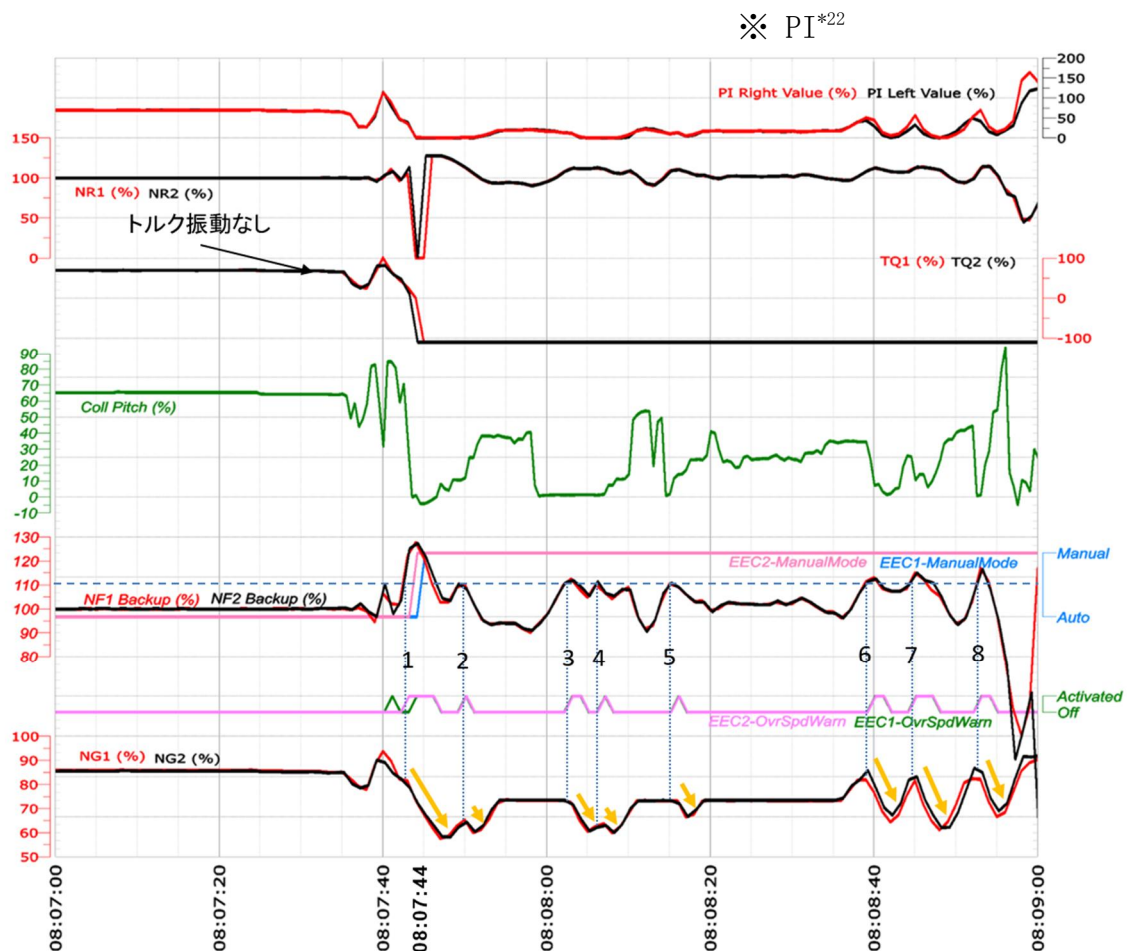
図16 右ロール運動直前から不時着までのエンジン作動状態

表1は、青色が No. 1 エンジンのイベントデータ、橙色が No. 2 エンジンのイベントデータを示している。図16のMPFRの記録より、区分a及びbは、08時07分44秒に最初に発生したイベントであり、No. 1 エンジンのNF<sup>\*23</sup>値は「125.527%」を記録し、No. 2 エンジンのNF値は「123.496%」と記録された。続いて、区分cからfは、最初のイベントから0.432秒後にNF値が計測範囲を超えたため、NF値が0と記録され、ほぼ同時にエンジンがマニュアル・バックアップ・モードに切り替わった。区分gは、最初のイベントから76.46秒後の08時09分01秒であり、No. 1 エンジン及び No. 2 エンジン共に信号が失われたことを示す「-111」を記録していた。これは、同機が横転後にローター速度の異常値が記録された時であった。

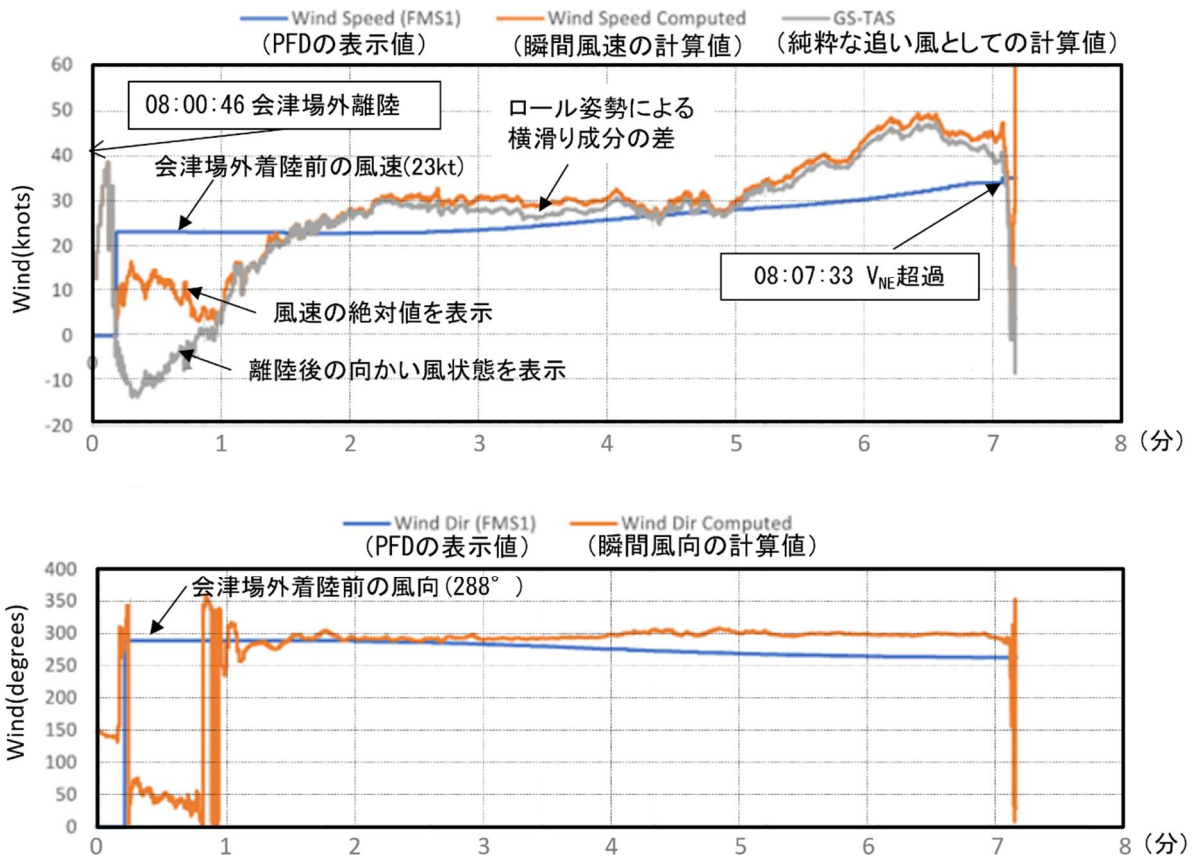
図 1 7 FMS で計算された風と瞬間風の比較

図 1 7 は、会津場外離陸から右ロール運動に至るまで、FMS を介して PFD に表示された風と MPFR の記録から計算した瞬間風を比較したグラフである。橙線の瞬間風速は、右ロール運動の約 40 秒前に約 50 kt に達した後、08 時 07 分 33 秒に IAS が超過禁止速度 ( $V_{NE}$ ) 158 kt を超過した際、急激に風速が減少している。青線の PFD に表示された風速は、会津場外離陸直後は、会津場外着陸前の風速が表示され、会津場外離陸の約 3 分後から風速が徐々に増加し、右ロール運動の直前に 35 kt になっている。また、PFD に表示された風向は、風速と

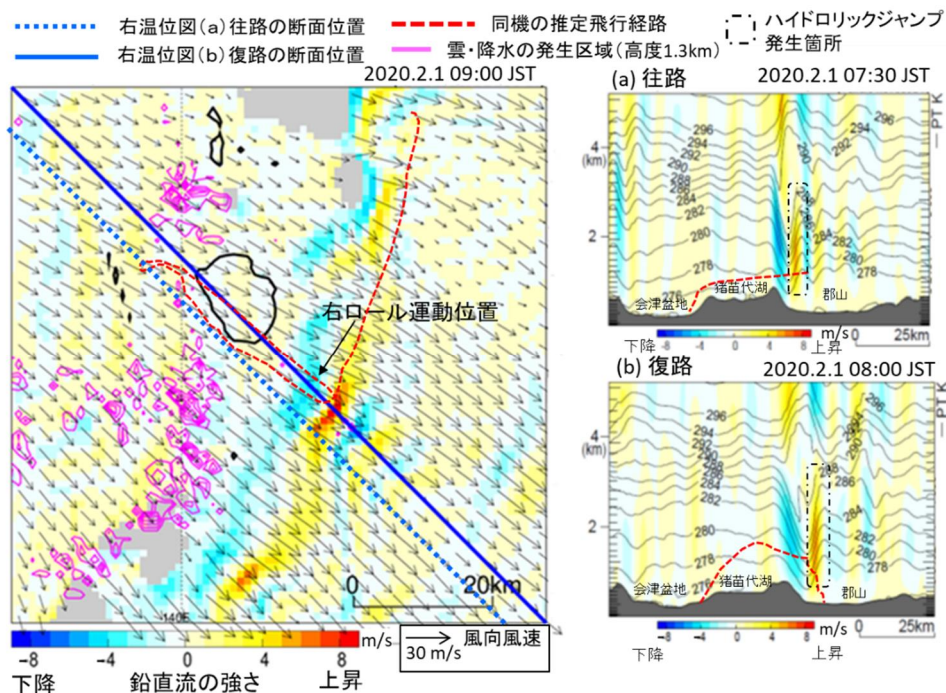
図 19 数値解析 A 高度 1.3km の鉛直流と水平流の水平分布（左）  
と左図の青点線・青実線に沿った温位と鉛直流の断面図（右(a)・(b)）

分布を水平解像度 1 km のモデルで解析したものである。北西からほぼ一様に約 20 m/s から 30 m/s の風が吹き、2.6 (1) に記述したように図 5 右の気象衛星画像（可視）の波状の雲に対応すると思われる北北東から南南西走向の鉛直流のパターンが見られる。これは、安定成層した気流がほぼ直交する方向から山脈に当たったときに励起される内部重力波（山岳波）と考えられる。

図 19 右は、右ロール運動となった地点周辺の温位<sup>\*31</sup> と鉛直流の断面図であり、定常状態の場合は、上空の風は等温位線に沿って吹くことが知られている。(a) 07時30分と(b) 08時00分のどちらも猪苗代湖の南東側に下降気流と上昇気流が発生し、(b)は(a)と比較し、下降気流の発生領域の幅が広がっている。さらに、付図 8 は、同機の会津場外往復時の飛行経路における 07時30分から09時00分までの時間経過による温位断面図の推移を示したものであり、往復の経路とも猪苗代湖南東側の山脈地形上空とその南東側には、下降気流とハイドロリックジャンプ<sup>\*32</sup>に対応すると考えられる上昇気流が存在していた。同機は、この往復の経路において、これらの鉛直流に遭遇した可能性が考えられる。

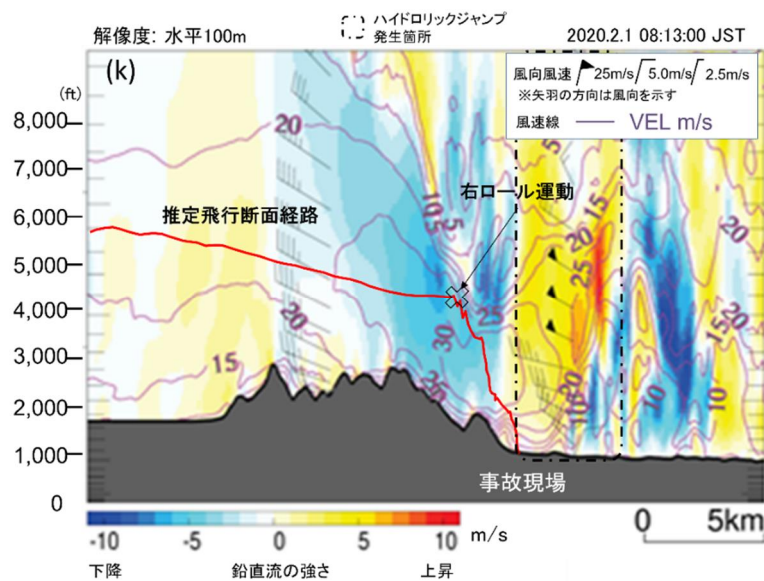
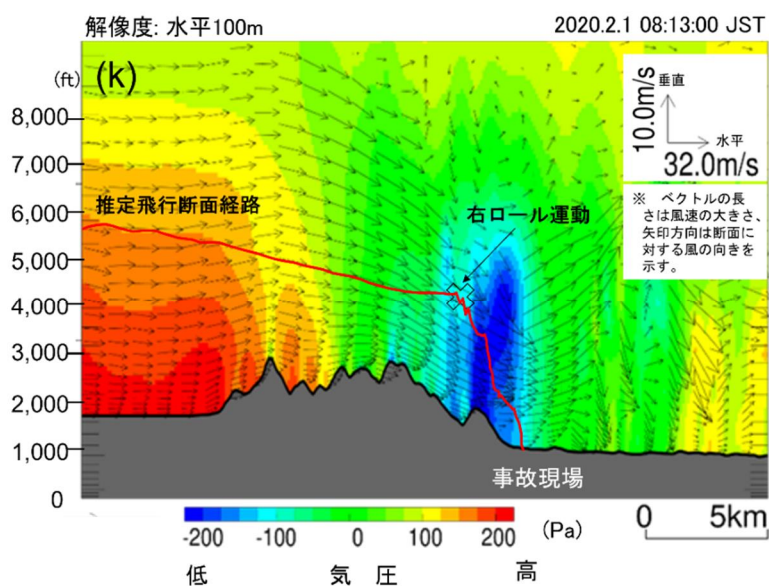
同機の右ロール運動が開始された時刻の08時07分36秒の位置と、付図9及び付図10の数値解析結果に現れた水平風速が急激に減少し強い下降気流が生じた領域を照合した結果、数値解析時刻と約5分のずれは生じているが、同機は、これらの図に示されるような上昇気流と下降気流が短時間に変化する領域の中を飛行した可能性が考えられる。図21と図22は、08時13分00秒における付図9と付図10の拡大図である。山脈の東側に気圧が2hPa（200Pa）ほど低い領域があり、この領域付近には、風の水平成分が減少している部分が見られる。同機は、この気圧が低下する領域を飛行した可能性が考えられる。

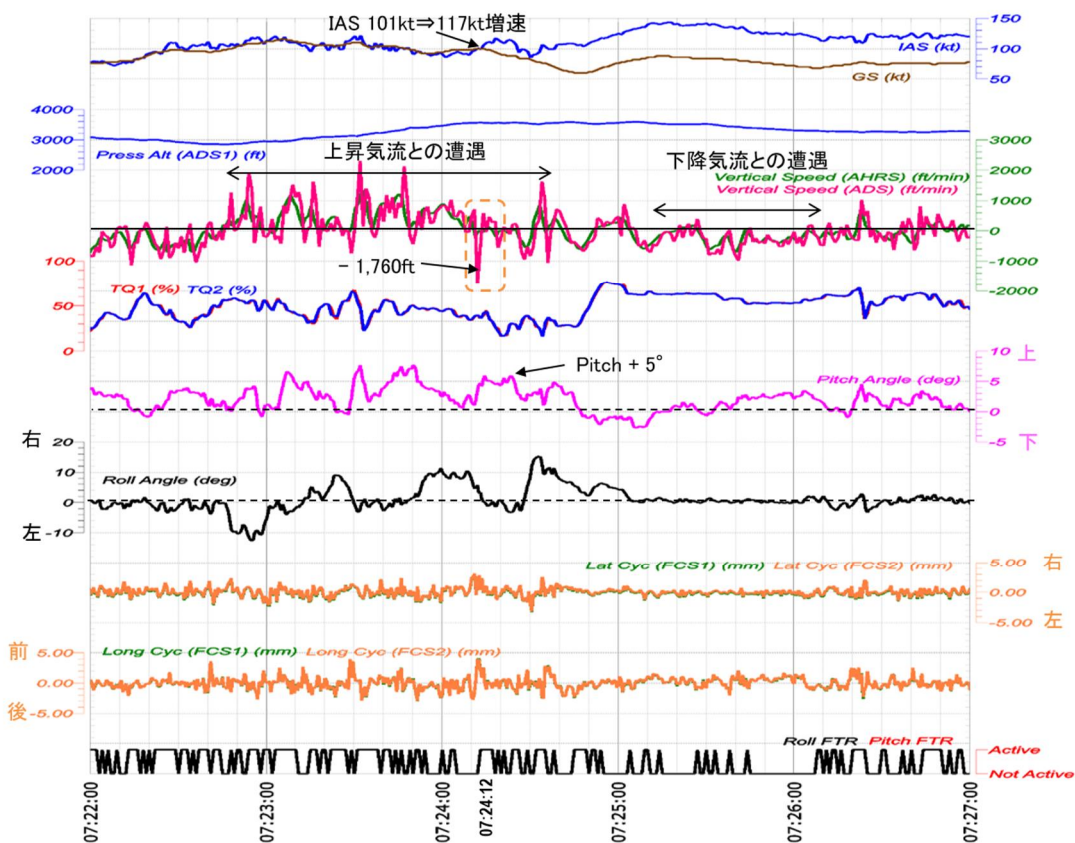
図2.3 会津場外までの往路での猪苗代湖南東側の山脈付近の飛行状況

3,000ft から3,300ft、IAS約120kt で南下中に、右方向からの風を受けつつ上昇気流と遭遇し、07時25分05秒ごろから07時26分00秒ごろまでIAS約120kt から140kt で正面方向からの風を受けつつ、下降気流と遭遇した形跡があった。特に07時24分12秒には、慣性垂直速度<sup>\*34</sup>によるAHR S昇降率は0ft/min にもかかわらず、気圧変化によるADS<sup>\*35</sup>昇降率が(一)1,760ft/min を記録していた。ピッチ姿勢は、5° 機首上げが保持され、出力が減少していたが、IASは、6秒間に101kt から117kt へ急激に増速していた。07時24分12秒のADS昇降率が大きく変化した地点を、図1の推定飛行経路及び図19(左)の数値解析Aの地点と照合すると、奥羽山脈の東側で会津場外への旋回を開始する地点の手前であり、かつ数値解析Aの結果から強い上昇気流が存在したと考えられる地点とおおむね一致した。

図2 3のとおり、往路で上昇気流に遭遇した際は、機首上げが発生し、図2 5のとおり、復路で下降気流に遭遇した際は、機首下げが発生している。これは、テール・ローターの傾斜と水平安定板の影響により、テール・ローター一部に上昇気流の成分が入った場合は、揚力が減少して機首上げモーメントが発生し、下降気流の成分が入った場合は、揚力が増加して機首下げが発生したものと考えられる。また、対気速度が増加すると、垂直安定板の効果により、テール・ローターの必要な推力が減少し、合わせて右ロールモーメントが減少するため、サイクリック・スティックは、低速において保持した位置よりも、右方向への僅かな操作が必要となる。

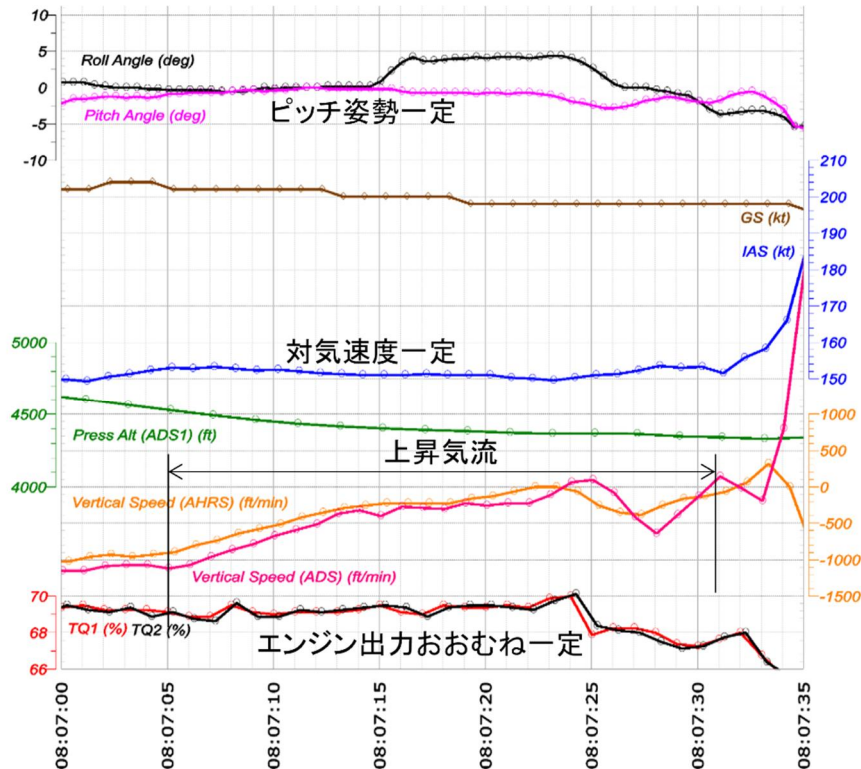
図 2 4 急激な I A S 増加前の上昇気流の存在

同機は、08時07分10秒ごろ、降下中にエンジン出力がおおむね一定のまま、高度4,500ft付近でおおむね水平飛行となった。IAS、ピッチ姿勢がおおむね一定にもかかわらず、08時07分05秒ごろから、降下率が減少し、08時07分30秒ごろまで、一時的に上昇していることから、この間には、約1,000ft/minの上昇気流が存在していた可能性がある。付図9及び付図10の08時13分00秒の前後の解析結果のとおり、推定飛行断面経路の右ロール運動開始位置の手前において、3～5m/sの上昇気流域が見られる。同機は、山脈上空の大気の状態が刻々と変化する中、IASが急激に増加する前の飛行経路において、上昇気流域を通過したものと考えられる。

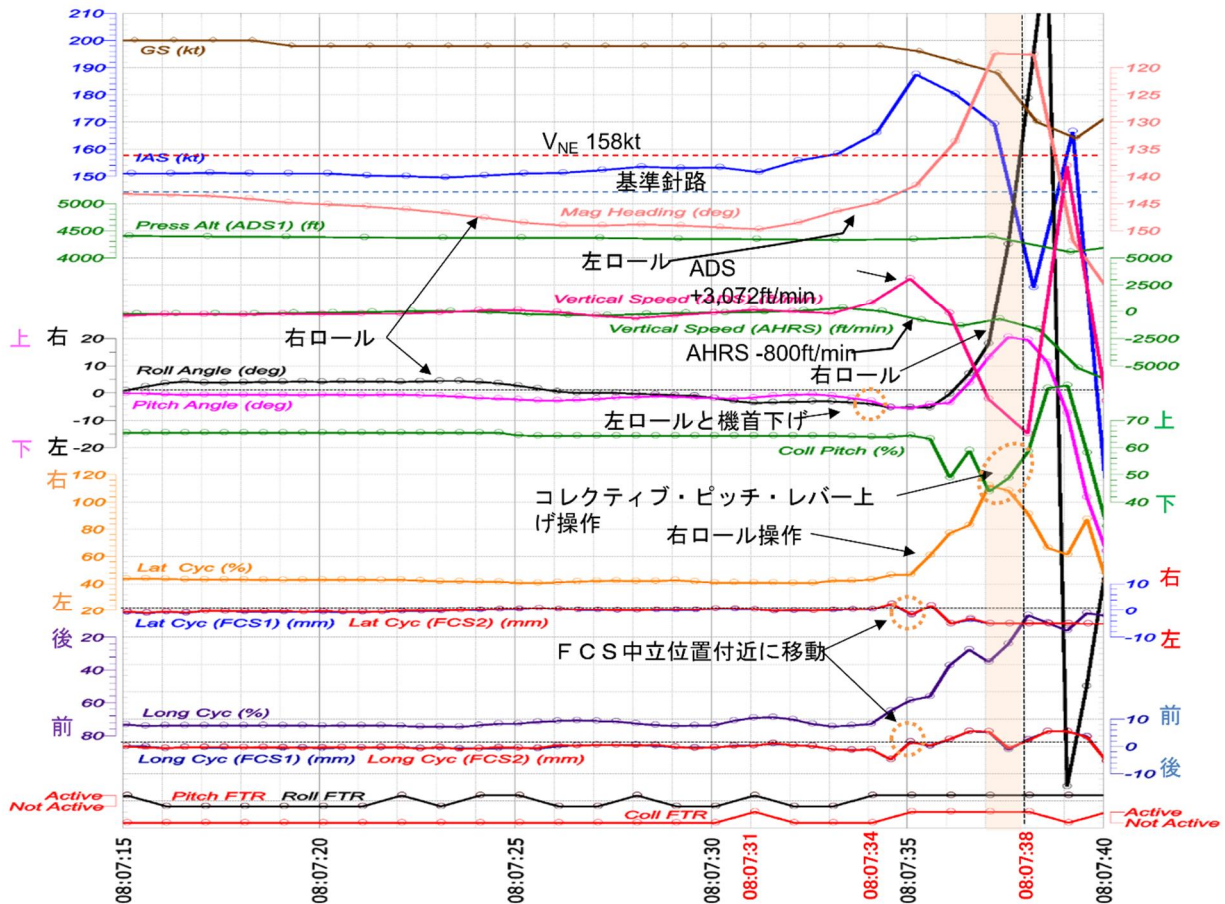
図 2 5 急激な IAS の増加時の MPFR の記録

2. 1. 2(1)に記述したように、機長は、上方の雲を避けながら I A S 約 1 5 0 kt で飛行中、前方に引き込まれるような宙返りをする前に、機首方位の制御に影響するような動きを機体後方から感じたと述べている。図 2 5 の M P F R の記録によると、0 8 時 0 7 分 1 5 秒から 0 8 時 0 7 分 2 5 秒の間に僅かな右旋回で針路変更を行い、その後 0 8 時 0 7 分 3 1 秒に針路を戻すために左旋回を開始していることから、これは雲を避けた針路修正であったと考えられる。0 8 時 0 7 分 3 1 秒にサイクリック・スティックの F T R が一度押下され、機体姿勢のロール角は左約 3° に保持されて、左変針が開始された。0 8 時 0 7 分 3 1 秒から 0 8 時 0 7 分 3 5 秒まで I A S が 1 5 2 kt から 1 8 8 kt まで急激に増速した際、0 8 時 0 7 分 3 3 秒から 3 4 秒にかけて、ピッチ姿勢が ( - ) 0 . 5° から ( - ) 5° へ、左ロール姿勢が 3° から 5° へ機体姿勢が変化し続けた。これは、F T R 押下により、フライト・コントロール・システム ( F C S ) が瞬時に中立位置付近へ移動したことによって、機首下げ及び左ロール姿勢が継続されたと考えられる。その後、サイクリック・スティックは、0 8 時 0 7 分 3 8 秒までの間に、F T R が押されながら、後方に約 1 5 % 引かれた後、右側の 1 0 0 % 位置まで約 2 秒間で操作され、後方の 7 % の位置まで約 2 . 5 秒間で操作された。この間、サイクリック・スティックの F T R が継続して押されていたため、姿勢保持機能が停止したまま、手動操作が優

IASが急激に188ktまで増速した際は、図25のとおり、気圧変化によるADS昇降率が(+)3,072ft/minを記録し、慣性垂直速度によるAHRS昇降率は(-)800ft/minを記録しており、それぞれの昇降率には大きな差があった。GS200ktで飛行する機体が1秒移動する間(約100m)に約2hPa(200Pa)の気圧変化に遭遇した場合、高度換算すると50ftとなり、3,000ft/minの昇降率となるため、この2種の昇降率の記録の差は、急激な気圧の低下により生じた現象である可能性があり、同機はこのとき3.3.1.2(2)で述べた下降気流の領域に遭遇したものと考えられる。(要因の分析は、3.5.1及び3.5.2で後述する。)また、同型式機のピトー管は機首部に取り付けられ、静圧孔はピトー管の先端に上下に開いていることから、この昇降率の差は、ピッチ姿勢の変化の影響

図2 5のとおり、0 8時0 7分3 1秒から0 8時0 7分3 4秒まで、急激にI A Sが増加した際のフライト・コントロールのアクチュエーター位置は、姿勢保持機能により縦サイクリック (Long Cyc) が徐々に後方に動き、横サイクリック (Lat Cyc) は徐々に右方向に動いている。

ところが、0 8時0 7分3 4秒にサイクリック・スティックのF T Rが長押しされたことにより、姿勢保持機能が停止し、縦横のサイクリックのフライト・コントロールのアクチュエーターが制御されていた位置から中央位置付近に移動した。このため、ピッチが(-) 5°、ロールが左5°に約1秒間保持され、サイクリック・スティックの動きがやや遅れたものと考えられる。

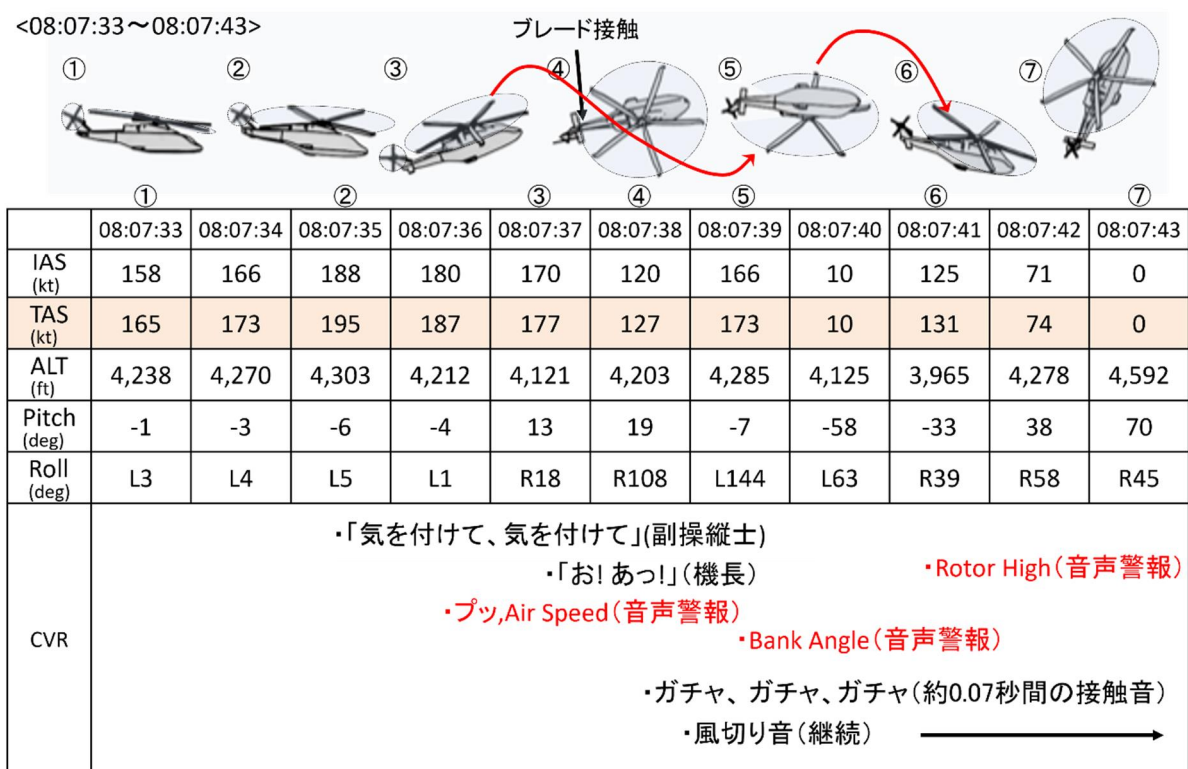
図26 同機のメイン・ローター・ブレード接触時のフライトデータ

図25、図26及び付図4～付図7の右ロール運動開始時のMPFRの記録によると、同機は、08時07分35秒にIAS188ktまで増速した直後、3.4.3で述べたとおり、サイクリック・スティックが約2～3秒間に大きく操作されたことにより、ロールレートが100deg/s以上となる360°を超える急激な右ロール運動が始まった。右ロール運動中、コレクティブ・ピッチ・レバーは、2秒間に操縦範囲の約20%分となる上下の操作が行われた後、08時07分37秒から08時07分39秒の間の背面姿勢に至る右ロール運動中に、コレクティブ・ピッチ・レバーのFTRが押されながら45%から82%まで引き上げられた。付図6のとおり、08時07分38秒には、(一)1.4Gの垂直加速度を記録していた。図26のとおり、08時07分38秒以降の音声情報には、接触音と機内の風切り音が記録されており、ほぼ同時にエンジン計器及びヨーレートの急激な変化が発生していることから、この時点でテール区画の上部とメイン・ローター・ブレードが接触したものと考えられる。

また、2.1.2(1)及び(2)のとおり、機長及び副操縦士とも、急激なIASの増加を認識できていない。図26のとおり、IASが急激に増加した08時07分35秒には、CVRには副操縦士の「気を付けて、気を付けて」という声が記録されていることから、副操縦士が対気速度計の背景色が黒色から $V_{NE}$ の超過を示す赤色に変わる警告表示を視認したか、又は急激な姿勢変化の開始を体感して発声した可能性が考えられる。機長は、コレクティブ・ピッチ・レバーを10~15%下げ、IAS 100ktの姿勢であるピッチ姿勢 $5^{\circ}$ にしたと述べているが、3.4.3で述べたとおり、08時07分36秒にコレクティブ・ピッチ・レバーが20%下げられ、その後ピッチ姿勢は $5^{\circ}$ で停止せず、継続的に変化したことから、IASが急激

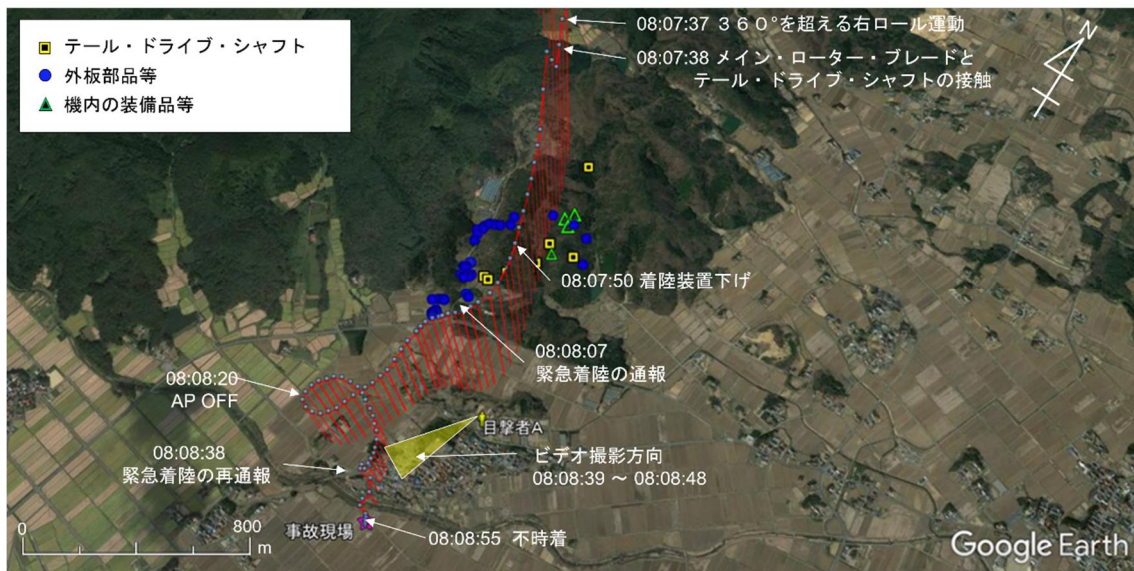
図2-7 右ロール運動発生後から不時着までの推定飛行経路

同機は、テール・ローター・ドライブ故障の状態となった後、IASの増加でやや直進し、減速で右回転する動きを繰り返したものと考えられる。2.1.2(6)に記述した目撃者のビデオ情報(図3参照)及びMPFRの記録から、同機は、接地直前に機体姿勢が引き起こされ、右回転を続けながら、右に傾斜した状態で接地したものと推定される。

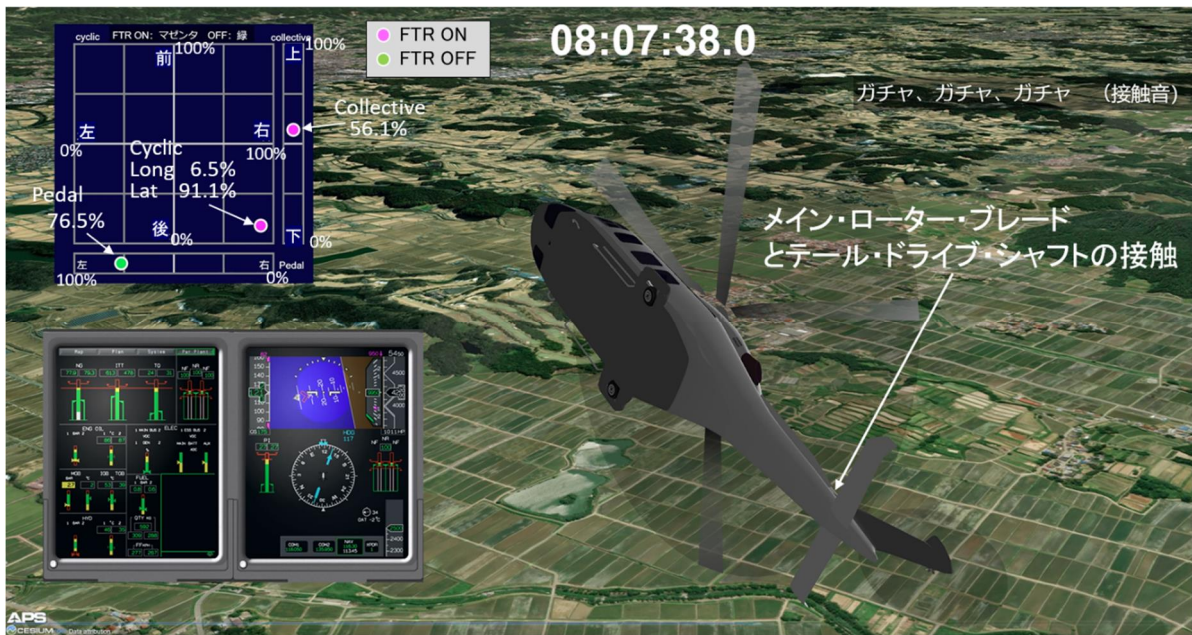
図28 メイン・ローター・ブレードとテール・ドライブ・シャフト接触時の機体姿勢と操縦装置の位置

3.4.4 で述べたように、08時07分38秒ごろ、音声データに接触音があり、その時点の同機の飛行状態は、図28のとおり、機首上げ19°、右バンク108°と背面に近い状態で、右ロールレートが100deg/sを超えていた。接触時のサイクリック・スティックは、FTRが押下された状態で右後方位置にあり、コレクティブ・ピッチ・レバーが45%から82%まで、約2秒間に上方へ操作さ

れた際、付図6のとおり、機体中心の垂直加速度が（－）1.4Gと記録されていることから、図29のとおり、メイン・ローター・ブレードが胴体側に大きくフラッピングし、外板とNo.2テール・ドライブ・シャフトの後部に接触したものと考えられる。2.9.2(2)に記述したとおり、損傷したテール・ドライブ・シャフトの形状、機体との接触状態及びNo.2テール・ドライブ・シャフトが高速で回転していることから、メイン・ローター・ブレードが接触したことにより、No.2テール・ドライブ・シャフトが瞬時に変形して、回転バランスを失い、No.2テール・ドライブ・シャフトの後部が外板に接触しながら飛散し、テール・ドライブ・シャフトが切断されたものと推定される。

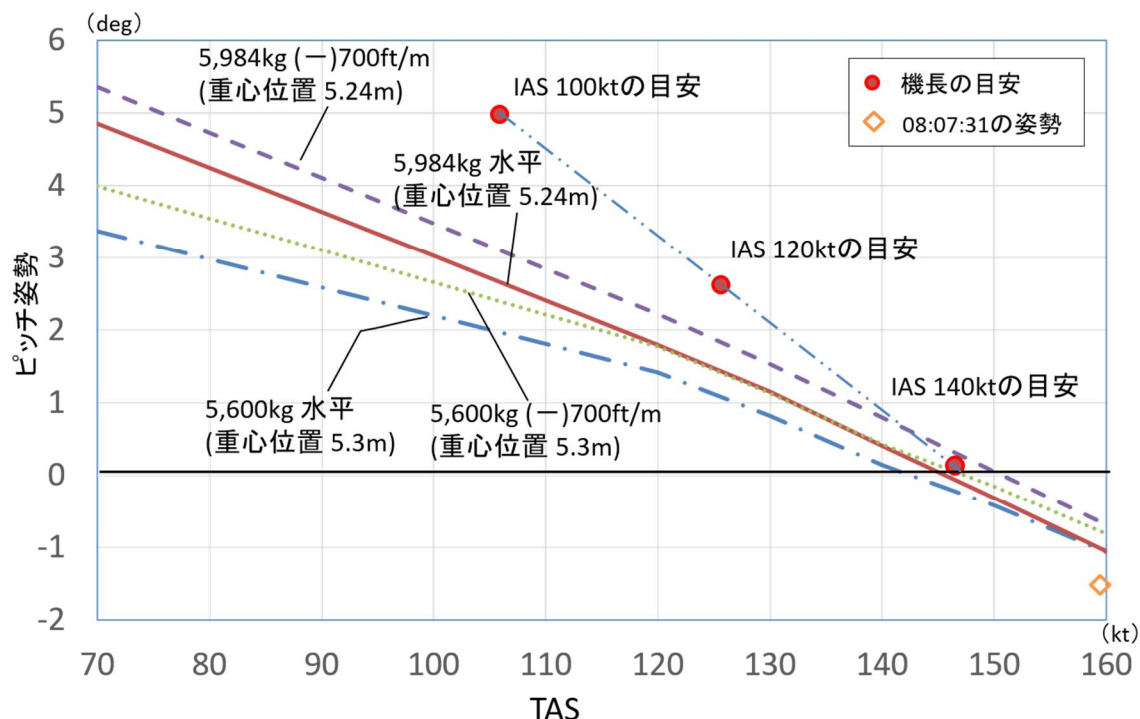
図30 対気速度の違いによるピッチ姿勢の変化

2.1.2(1)に記述したとおり、機長は、中央の窓枠にある装備品の位置と水平線との間隔をピッチ姿勢の目安としてIAS140kt (TAS147kt) 付近を保っていたと口述している。この操縦操作の妥当性を分析するため、図30のとおり、対気速度の違いによるピッチ姿勢の変化を設計者の計算モデルによりグラフ化した。赤丸は、機長が口述した窓枠にある装備品の位置と水平線の間隔を目安としていた

ピッチ姿勢であり、その他のグラフは、異なった飛行条件における（重量、重心位置、水平又は降下中）ピッチ姿勢を計算したものである。計算値は、高速域に近づくに従い、飛行条件によるピッチ姿勢の違いが小さくなり、TAS 140kt から TAS 150kt 付近でおおむね $0^{\circ}$ のピッチ姿勢となる。

2.5.2 に記述した事故当時の重量重心から、IAS 140kt (TAS 147kt)の水平飛行のピッチ姿勢は、約 $0^{\circ}$ であったが、MPFRによるIASの記録では、IASが急激に増加する直前の08時07分31秒では、 $V_{NE}$ との差が6ktとなるIAS 152kt、ピッチ姿勢は(-)  $1.75^{\circ}$ であった。機長の目安どおり姿勢が保持されていなかったものと考えられ、このことが(+) $10\text{kt}$ 以上の速度差を生じさせ、 $V_{NE}$ を超過しやすい速度が継続する要因となったと考えられる。

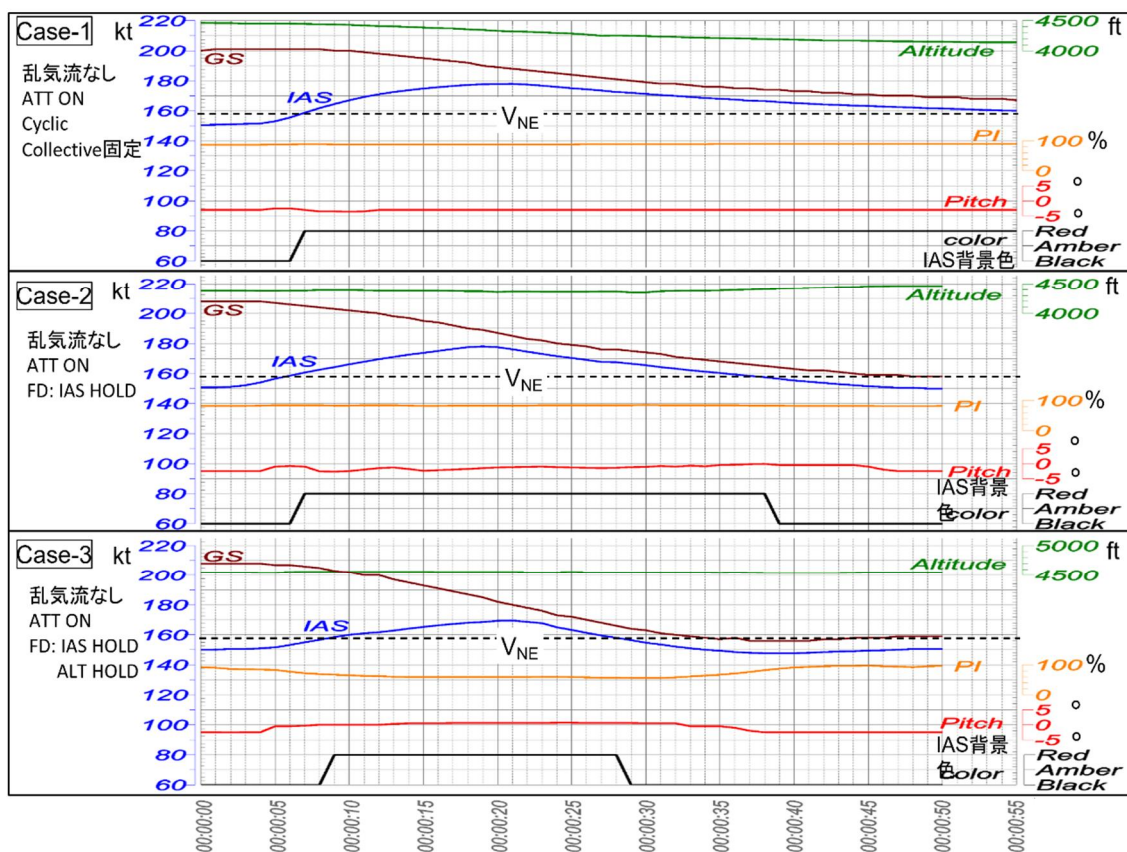
図 3 1 ハンズオフによる飛行制御の動安定の特徴

- ① 3ケースともシステムの風速が0ktとなる約20秒間において、IASが増加し、 $V_{NE}$ を超過した。
- ② IASの最大値は、Case-1>Case-2>Case-3であり、 $V_{NE}$ の超過時間はCase-3が最短であった。

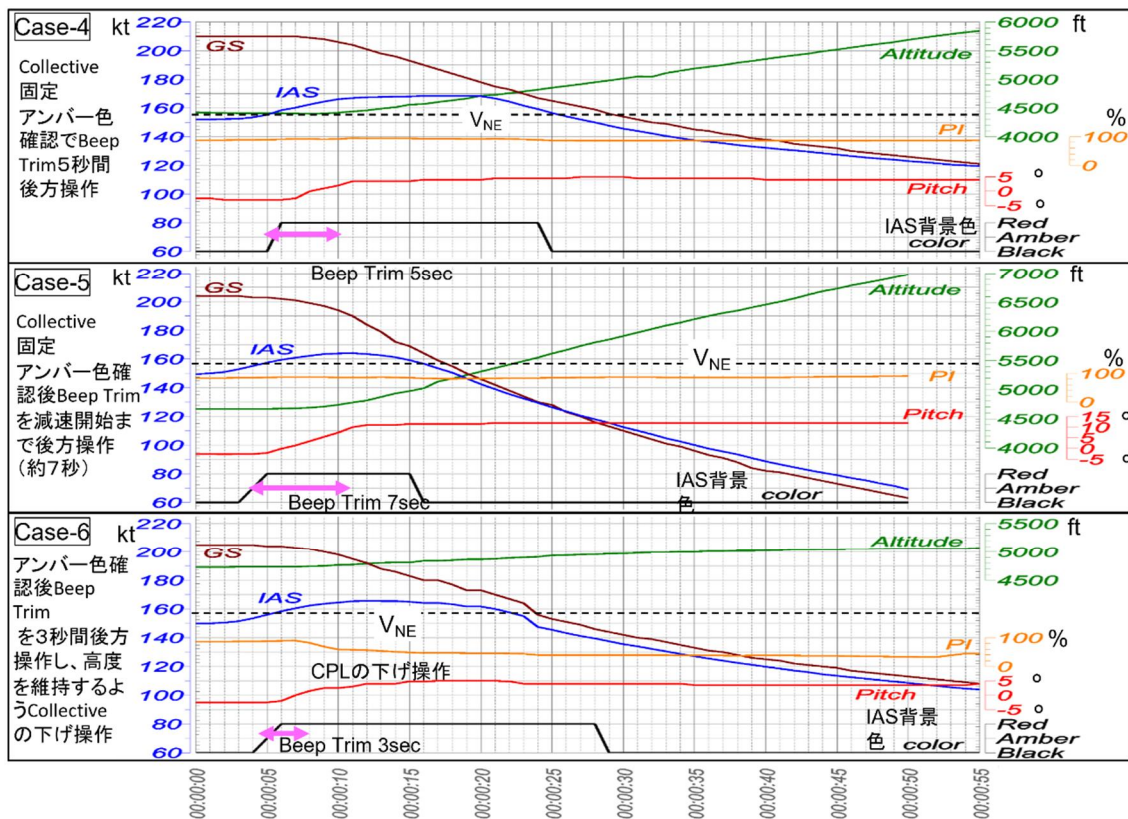
図 3 2 A T Tモードにおけるビープ・トリムでの減速操作

- ① 3 ケースとも、 $V_{NE}$  を超過したが、IAS が増加して背景色がアンバー色になった時間は、1 秒未満であった。
- ② IAS の最大値は、Case-4 > Case-6 > Case-5 であり、 $V_{NE}$  の超過時間はビープ・トリムの操作時間が長いほど短くなる。
- ③ Case-4 及び Case-5 では、高度保持ができず、 $V_{NE}$  以下の速度となるまで 500 ft 以上上昇した。
- ④ Case-6 では、Case-3 と同程度の  $V_{NE}$  の超過時間であり、安定した姿勢が保持できた。

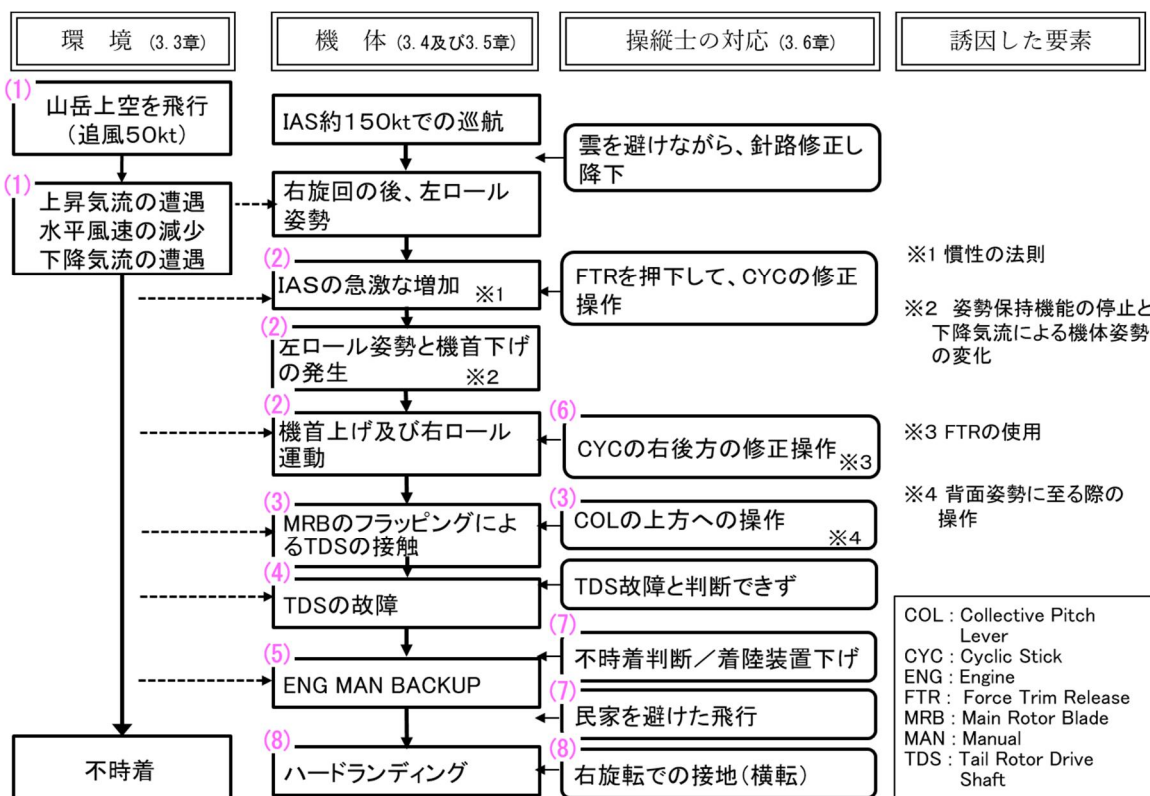
図 3.3 分析の要約図

- (1) 強い北西風により、猪苗代湖南東側の山脈地域の領域で特に強い鉛直流が発生し、追い風で高速飛行していた同機は短時間で気流が激しく変化するような領域に遭遇したと考えられる。同機は、水平風速の急激な減少により、飛行制御に強い影響を受けたものと考えられる。(3.3.2)
- (2) IASが急激に増加し右ロール運動が開始されたことについては、奥羽山脈の東側において、北西の風の中を追い風約50ktで飛行中、強い下降気流に遭遇して、追い風の水平風速が急激に減少した際に、慣性力により、対地速度が大きく変化しないため、結果的にIASが増速した。このIASが急激に増加した際、FTRを押下したところ、姿勢保持機能が停止し、左ロール姿勢と機首下げが生じた。この姿勢変化に対抗するようにサイクリック・スティックが右後方へ大きく操作されたことを契機に、360°を超える右ロール運動が始まったと考えられる。(3.4.3、3.4.4、3.5.1及び3.5.2)
- (3) 右ロール運動中、メイン・ローター・ブレードが接触してテール・ドライ

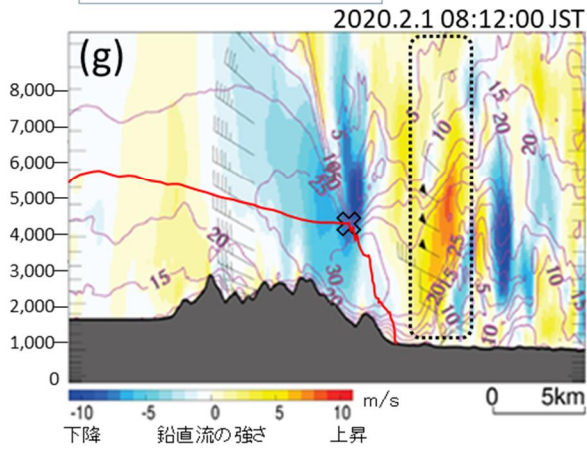
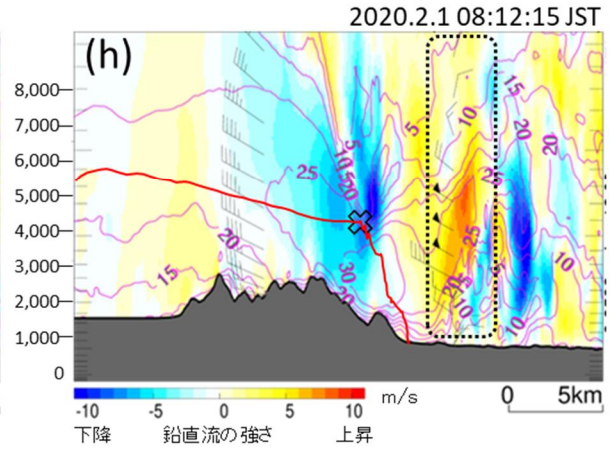
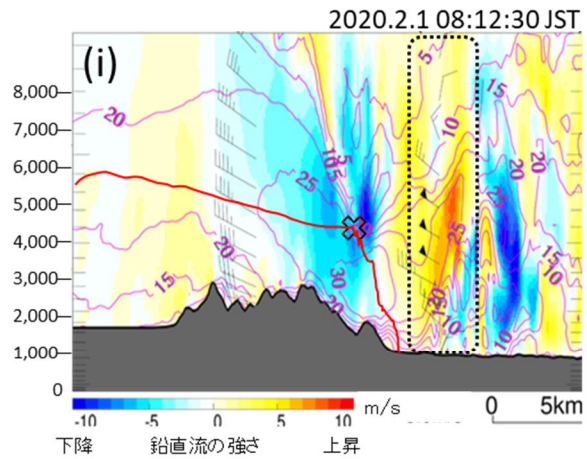
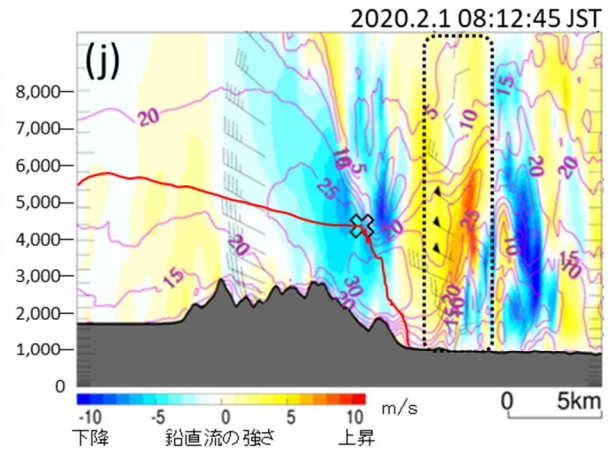
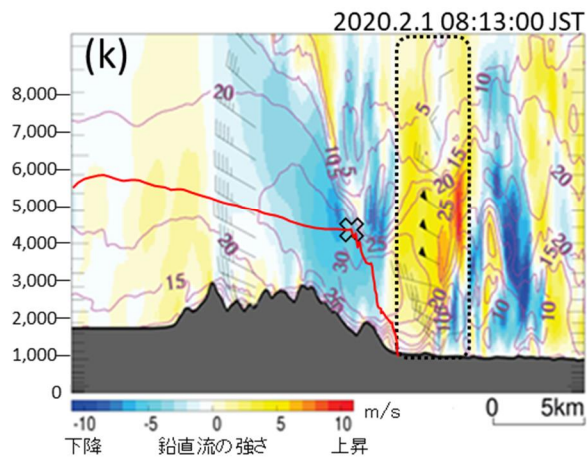
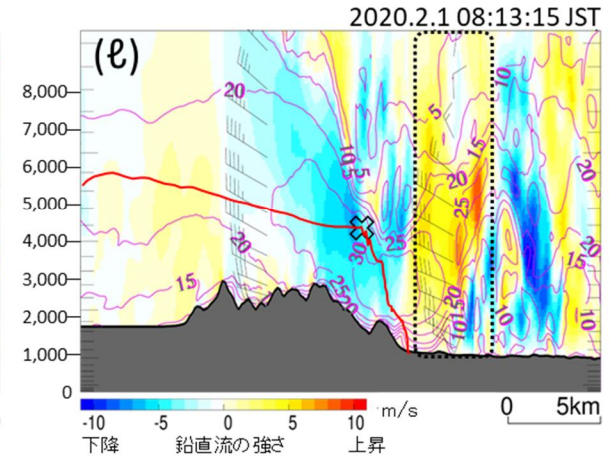
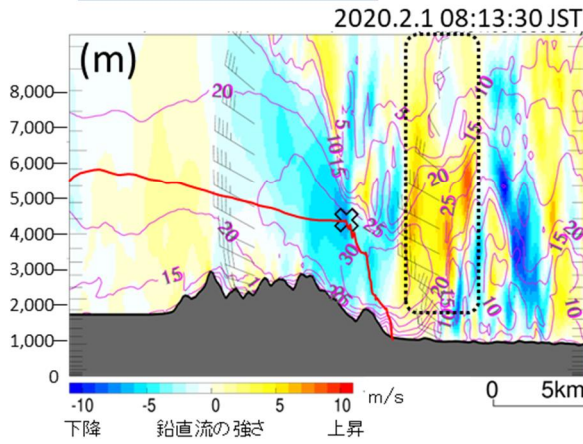
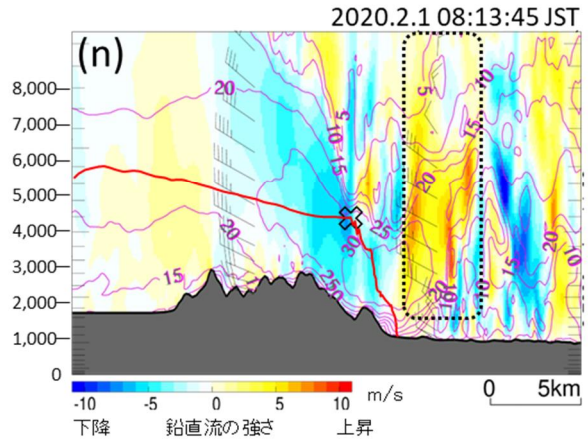
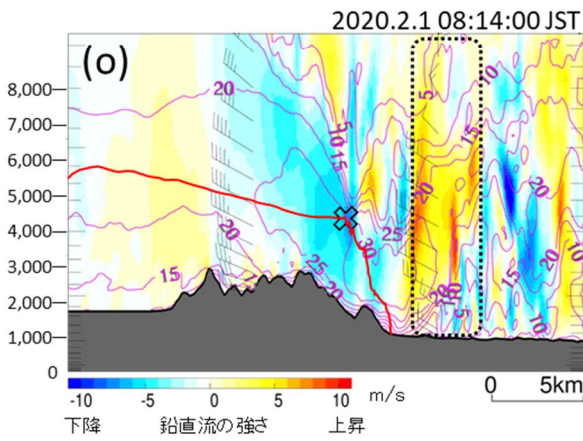
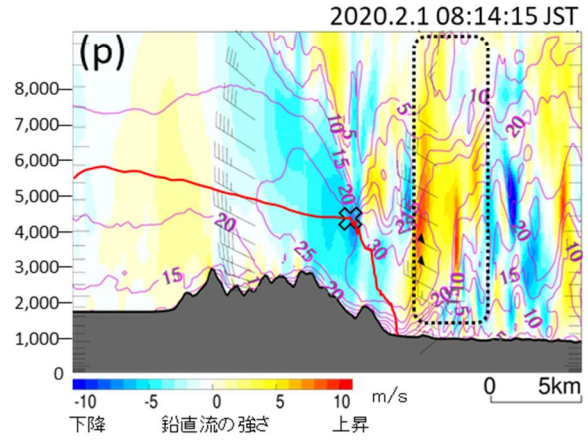
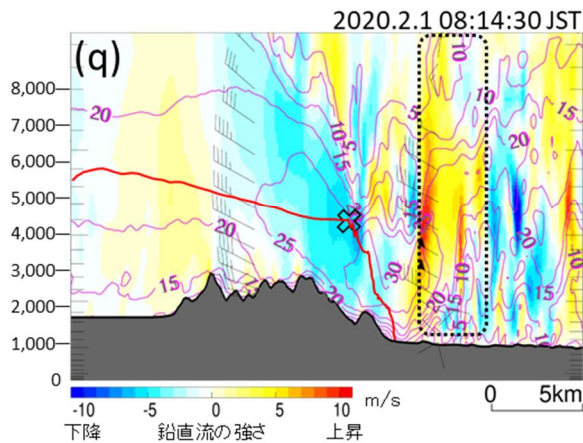
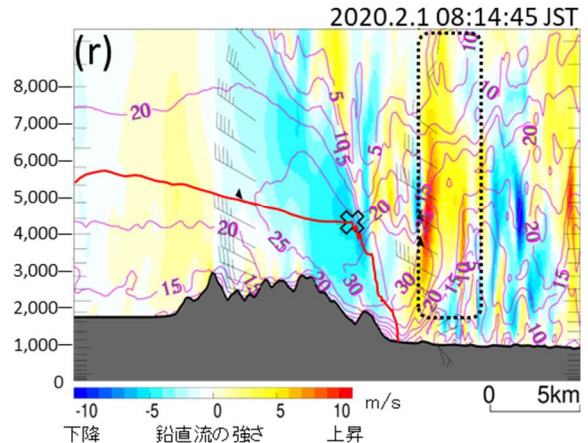
付図9及び付図10は、右ロール運動が発生した付近における08時00分00秒から08時14分45秒までの大気現象を、解像度100mの数値モデルにより解析したものである。この数値解析では、猪苗代湖南東側の山脈地形上空の飛行高度において、08時08分ごろから08時14分ごろまで、同機が右ロール運動を開始した地点の風上側に幅の狭い上昇気流域が現れ、また、風下側には強い下降気流域が現れた。上昇気流から下降気流に入れ替わった付近では、水平風速が顕著に変化し、気圧が低下している。また、より風下側には図19右(b)に見られたハイドロリックジャンプに対応すると考えられる上昇気流があり、更に風下には別の強い下降気流が見られる。なお、先に述べたように、本数値解析の性質上、再現結果には最大1時間程度の時間のずれが生じ得るほか、位置的なずれも含まれる可能性がある。

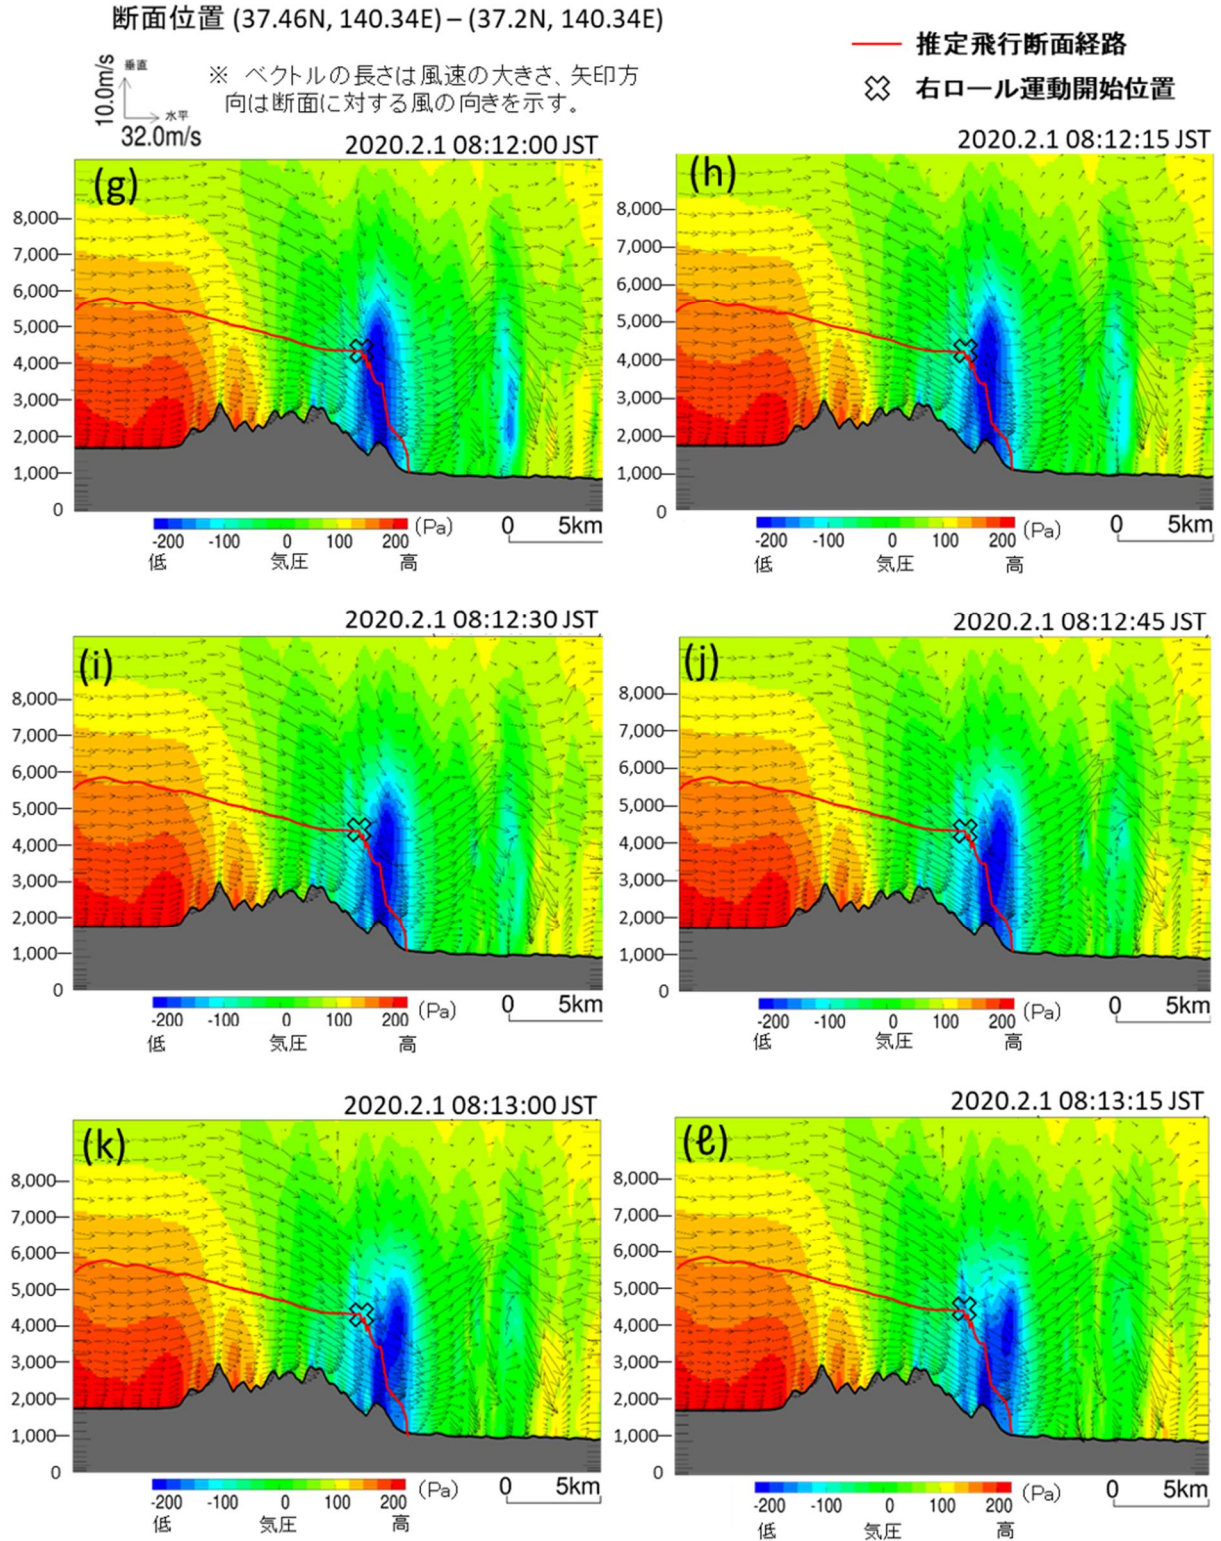
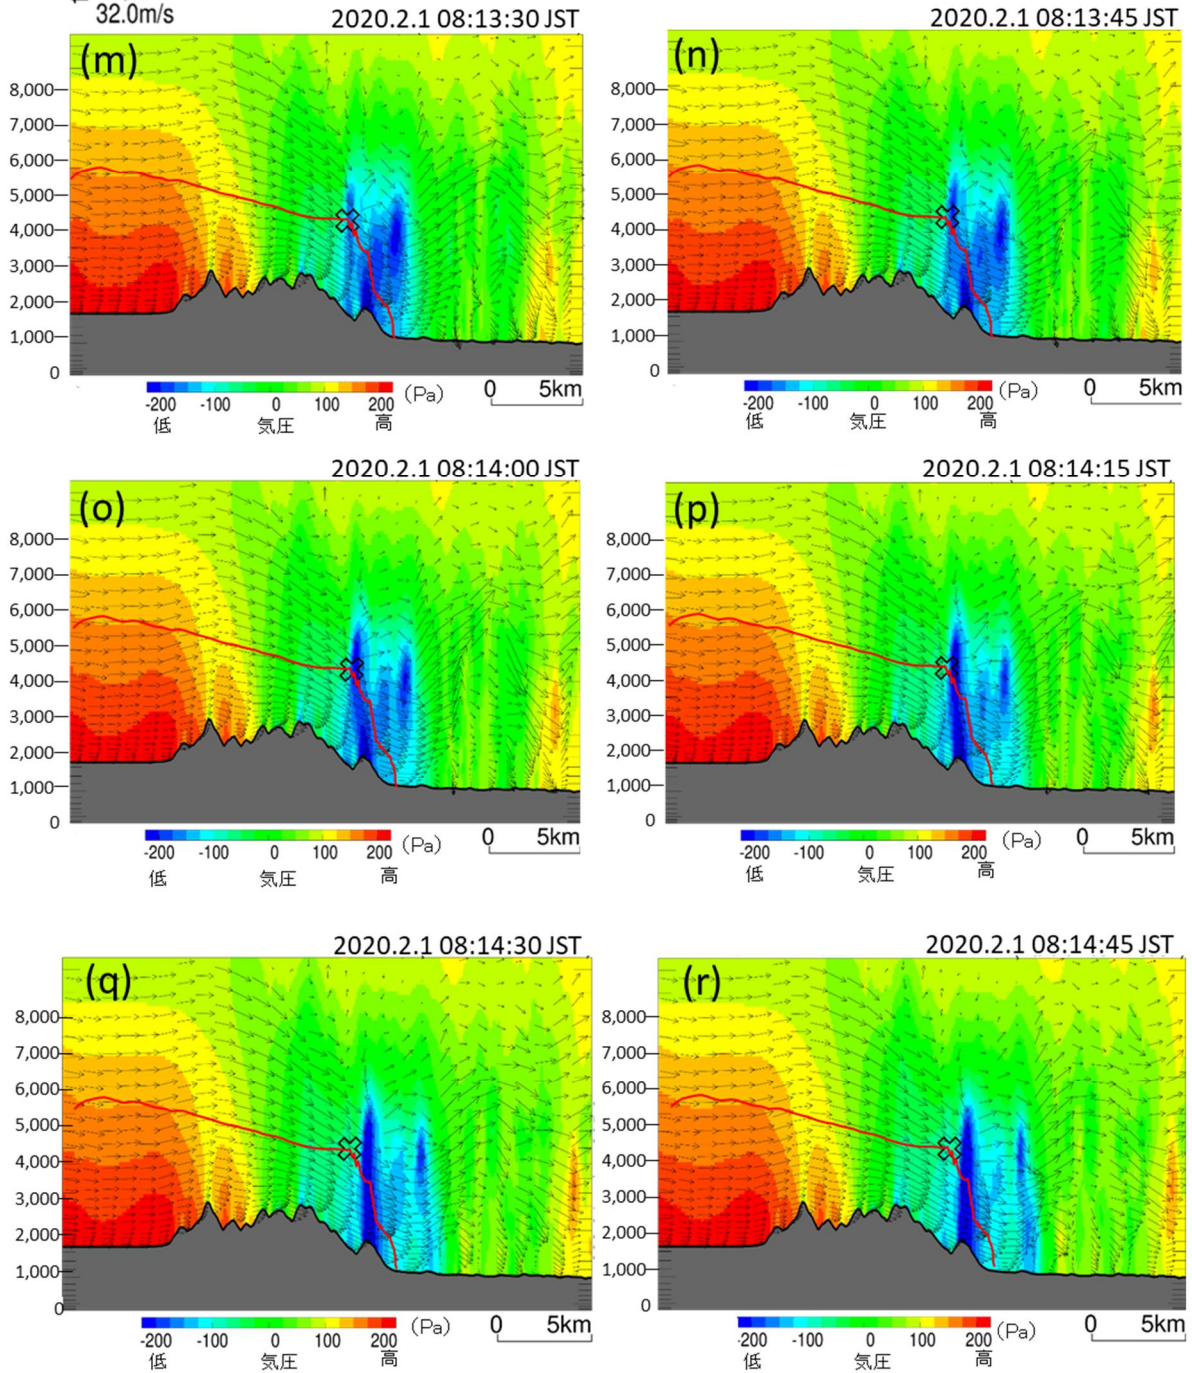
# 付図 10 数値解析 B 断面に沿う風と気圧偏差の分布による解析 (解像度 100 m)

3.3.1 で述べた数値解析結果から、会津若松から郡山にかけての上空は、北西から20m/s(40kt)から30m/s(60kt)の一般風<sup>\*33</sup>が吹き、奥羽山脈の風下側上空には南西から北東方向に走向を持つ鉛直流が発生していたものと考えられる。特に同機が通過した猪苗代湖南東側の山脈地形の領域では、ハイドロリックジャンプ現象となる強い上昇気流が発生したと考えられる。強い上昇気流の風上側には、弱い上昇気流域と強い下降気流域があり、気流が入れ替わった付近では水平風速が急激に減少したと考えられる。MPFRの記録によると、同機は、図21、図22、付図9及び付図10のような局所的に短時間で気流が激しく変化する領域に遭遇したと考えられる。同機が飛行していた高度においては、水平風速が25m/s(50kt)以上から15m/s(30kt)未満に急激に減少していることから、同機は、この領域において飛行制御に強い影響を受けたものと考えられる。
