航空重大インシデント調査報告書

ノースウエスト航空会社所属 N 6 4 5 N W

所 属 ノースウエスト航空会社
型 式 ボーイング式747-200B型
登録記号 N645NW(米国籍)
発生日時 平成16年7月29日 11時33分ごろ
発生場所 関西国際空港

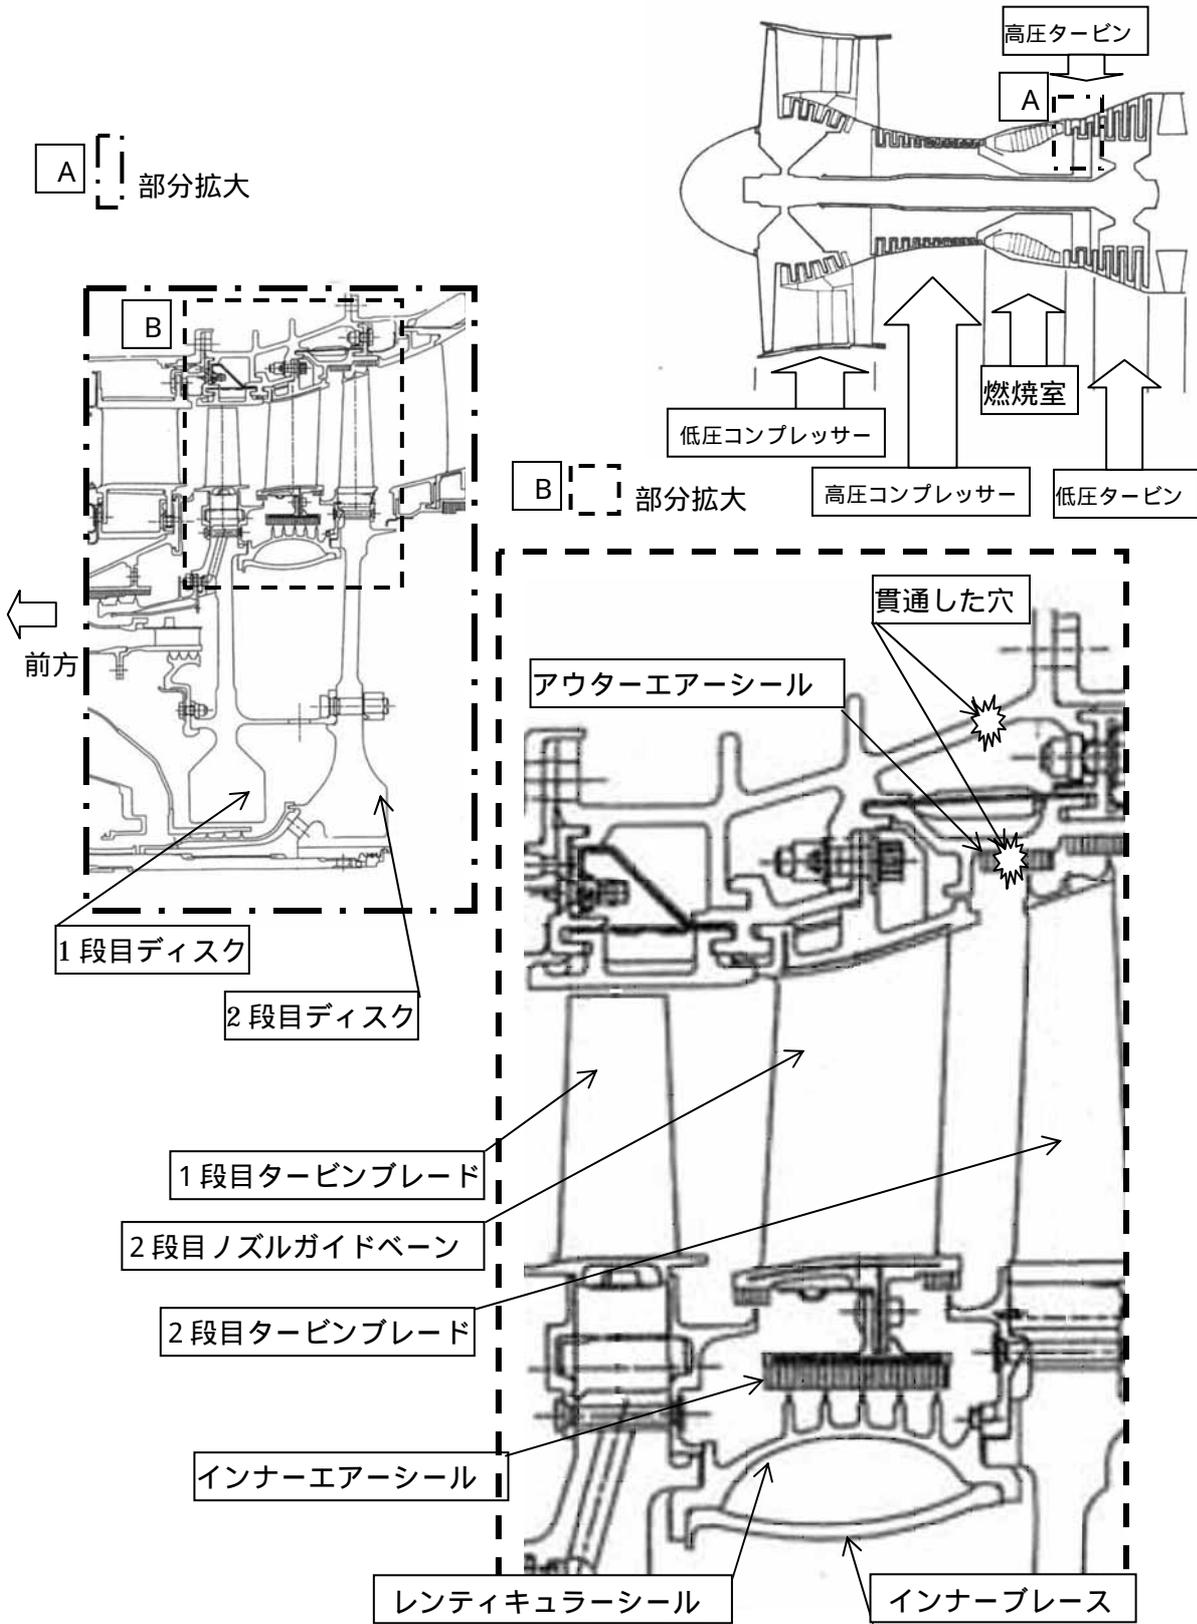
付図3 高圧タービン部断面概略図

- (1) 2段目タービン・ブレードは、24枚がさまざまな長さに破損しており、すべて先端を失っていた。4枚は根元で破断していた。
すべてのタービン・ブレード前縁には、衝突損傷、えぐり、裂傷等があり、後縁には、軽微な衝突損傷があった。
- (2) すべての2段目タービンのアウター・エアーシールは、衝突による損傷及びハニカムの摩耗があった。5時の位置の4つのエアーシールはもっとも大きな損傷があった。2つにまたがって貫通した穴があり、1つには深い溝、1つは厚み全体がすり減っていた。
- (3) 2段目タービンのインナー・エアーシールは、後方部分が大きく損傷しており、インナー・エアーシール30個の内5個は、後端が失われ、すべてのハニカムが摩耗していた。前側部分は、深く削れていたが、ハニカムは残っていた。レンティキュラーシール^(注2)は、インナー・ブレースの擦れた部分とかみ合わなかった。レンティキュラーシールには、4番目^(注3)、5番目の歯に円周方向に沿って進行した長さ55.2cmの円弧状のき裂があった。き裂は、シールの内側に達しており、後ろの約45.7cmは失われていた。軸方向のき裂は、レンティキュラーシールの前方に伸びていたがフランジ部分には達していなかった。軸方向のき裂は、失われた範囲のほぼ中央であった。

- (1) レンティキュラーシールは、後方フランジと2番目の歯との間で歯が12時から3時の間長さ約45.7cm、幅約5.1cmが失われていたが、この部分から離れた場所は損傷も少なく比較的良い状態であった。

- (4) 軸方向の割れは、摩耗域から前方フランジの方に伸びていた。摩耗域の破断表面は、高温破壊と合致する非常に荒れた特徴を示していた。

2.9.2 に記述したとおり、レンティキュラーシールの破損は高温疲労により、き裂が表面から内側に伸展したことにより生じたものと推定される。

本重大インシデントは、同機が離陸上昇中、No.1エンジンの高圧タービン部のレンティキュラーシールが破損したため、分離したレンティキュラーシールの一部が、タービン・ブレードを損傷させ、レンティキュラーシール又はタービン・ブレードがエンジン・ケースを貫通したことによるものと推定される。

レンティキュラーシールが破損したことについては、冷却が不十分であったため熱応力が発生して、き裂が発生し、伸展したことによるものと考えられる。

J T 9 D - 7 R 4 系列型エンジンについて、レンテイクキュラーシールの冷却が不十分となることのないようにすること。

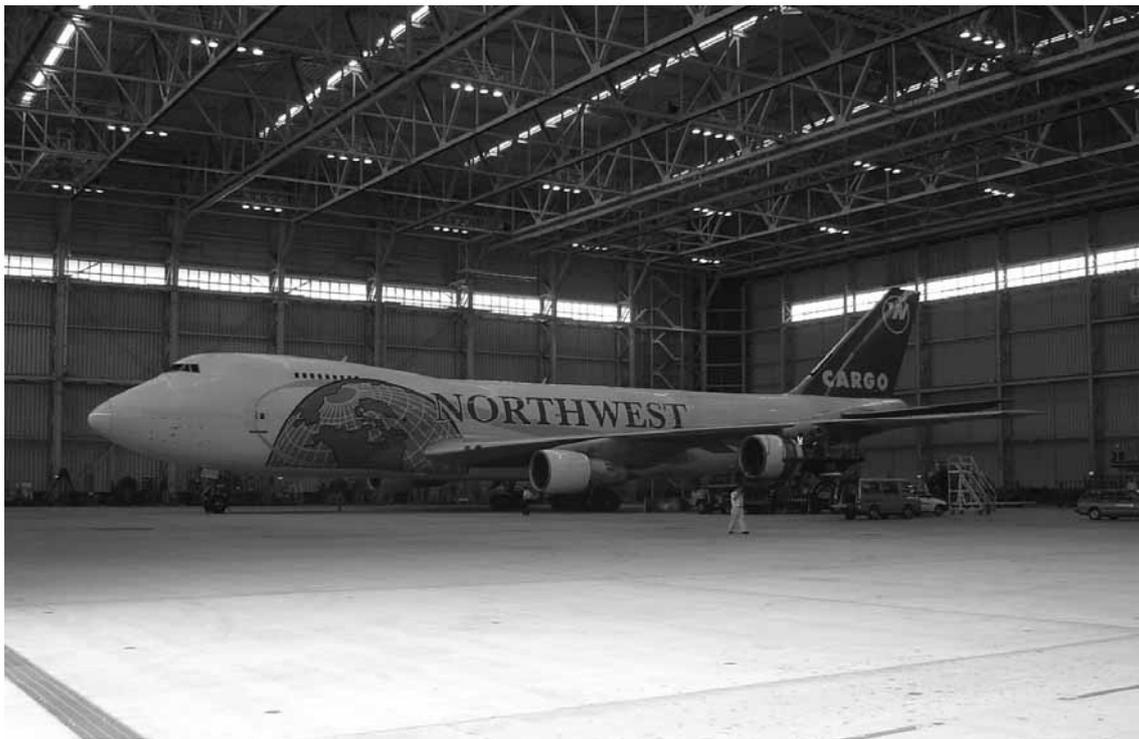
写真1 重大インシデント機

着陸後、No.1エンジン下側カウリングに損傷があるのが確認された。

機体の調査を実施した結果、No. 1 エンジン以外に損傷は認められなかった。No. 1 エンジンの破損状況は、以下のとおりであった。
