# 航空重大インシデント調査報告書

エアーニッポン株式会社所属 JA8419

所 属 エアーニッポン株式会社  
型 式 ボーイング式737-500型  
登録記号 JA8419  
発生日時 平成18年7月5日 8時10分ごろ  
発生場所 串本VORTACの南東約60nm付近海上上空

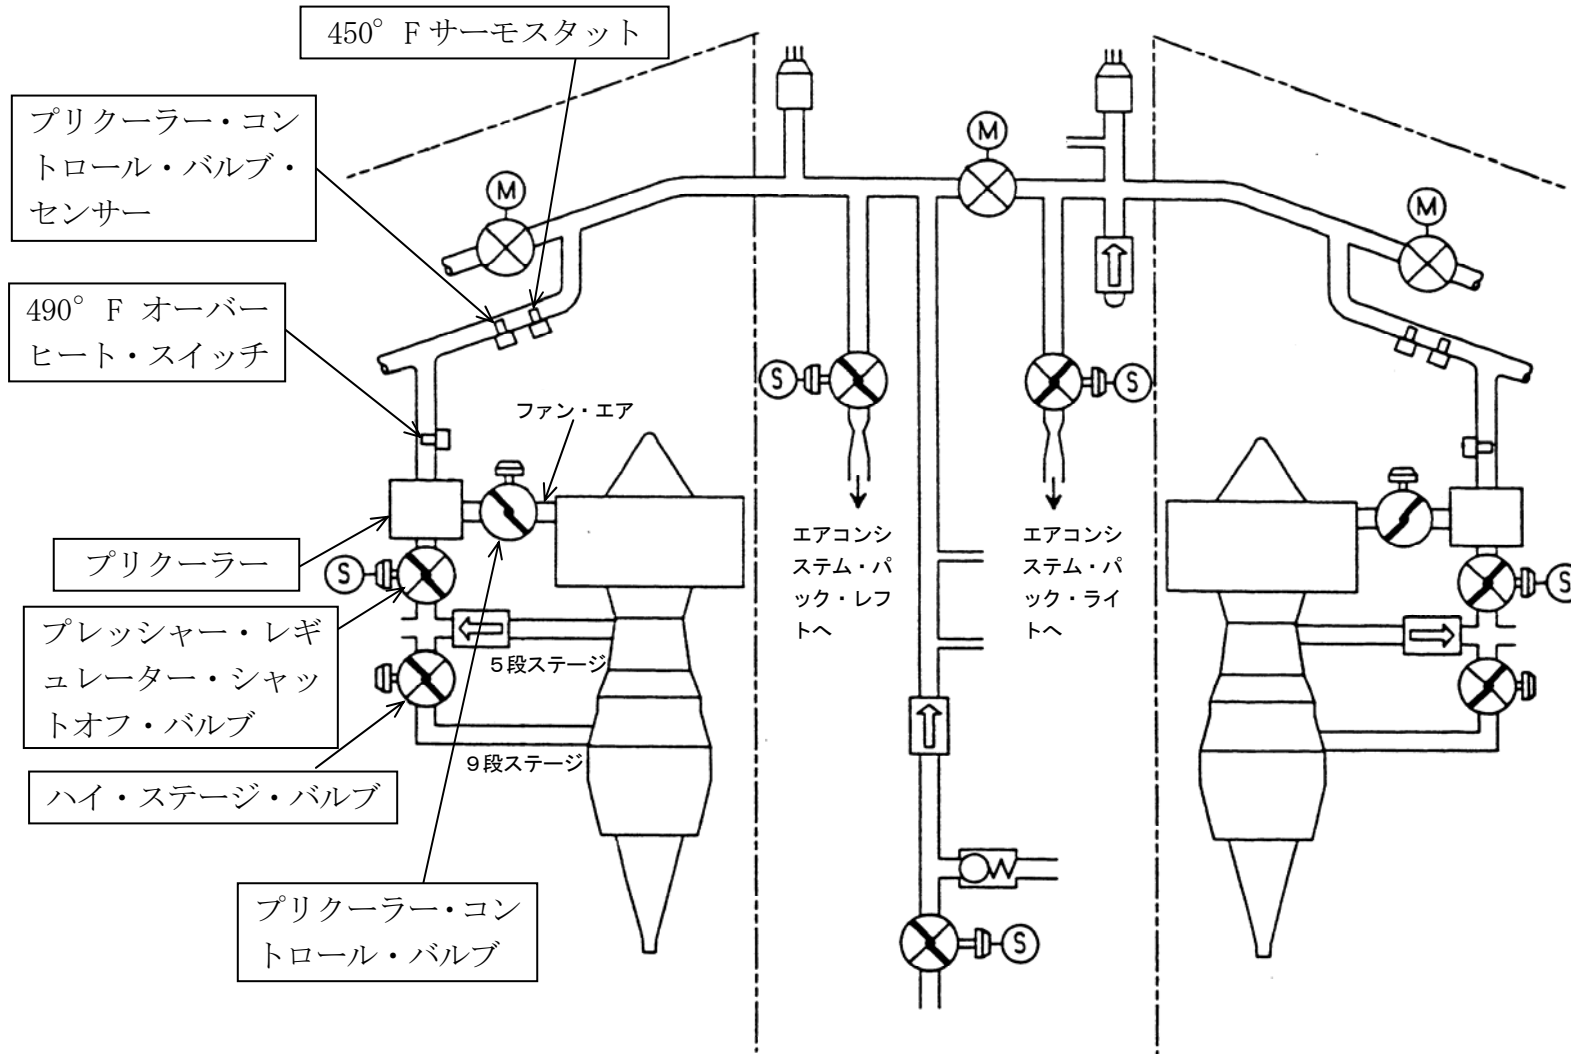
付図2 ブリード・エア関連装備品系統図

- (2) No.2は、アクチュエーター・カバー内に水が浸入した痕跡があった。  
バルブ接続のヒンジに腐食があり、汚染物が粒状に付着していた。

バルブ接続のヒンジ部分が腐食していた。

溶接したコーナー部分から、空気漏れがあった。

ラム・エア排出口のコア中心部付近及び溶接した直線部分に漏洩孔が開

き、そこから激しい空気漏れがあった。

ブリード・エア関連装備品を交換したが、不具合は継続した。その後、1万時間以上使用し、漏洩孔のあったプリ・クーラーを予備品と交換して、本不具合は解決した。
