# 航空重大インシデント調査報告書

株式会社日本航空インターナショナル所属 JA8986

平成21年5月29日

運輸安全委員会

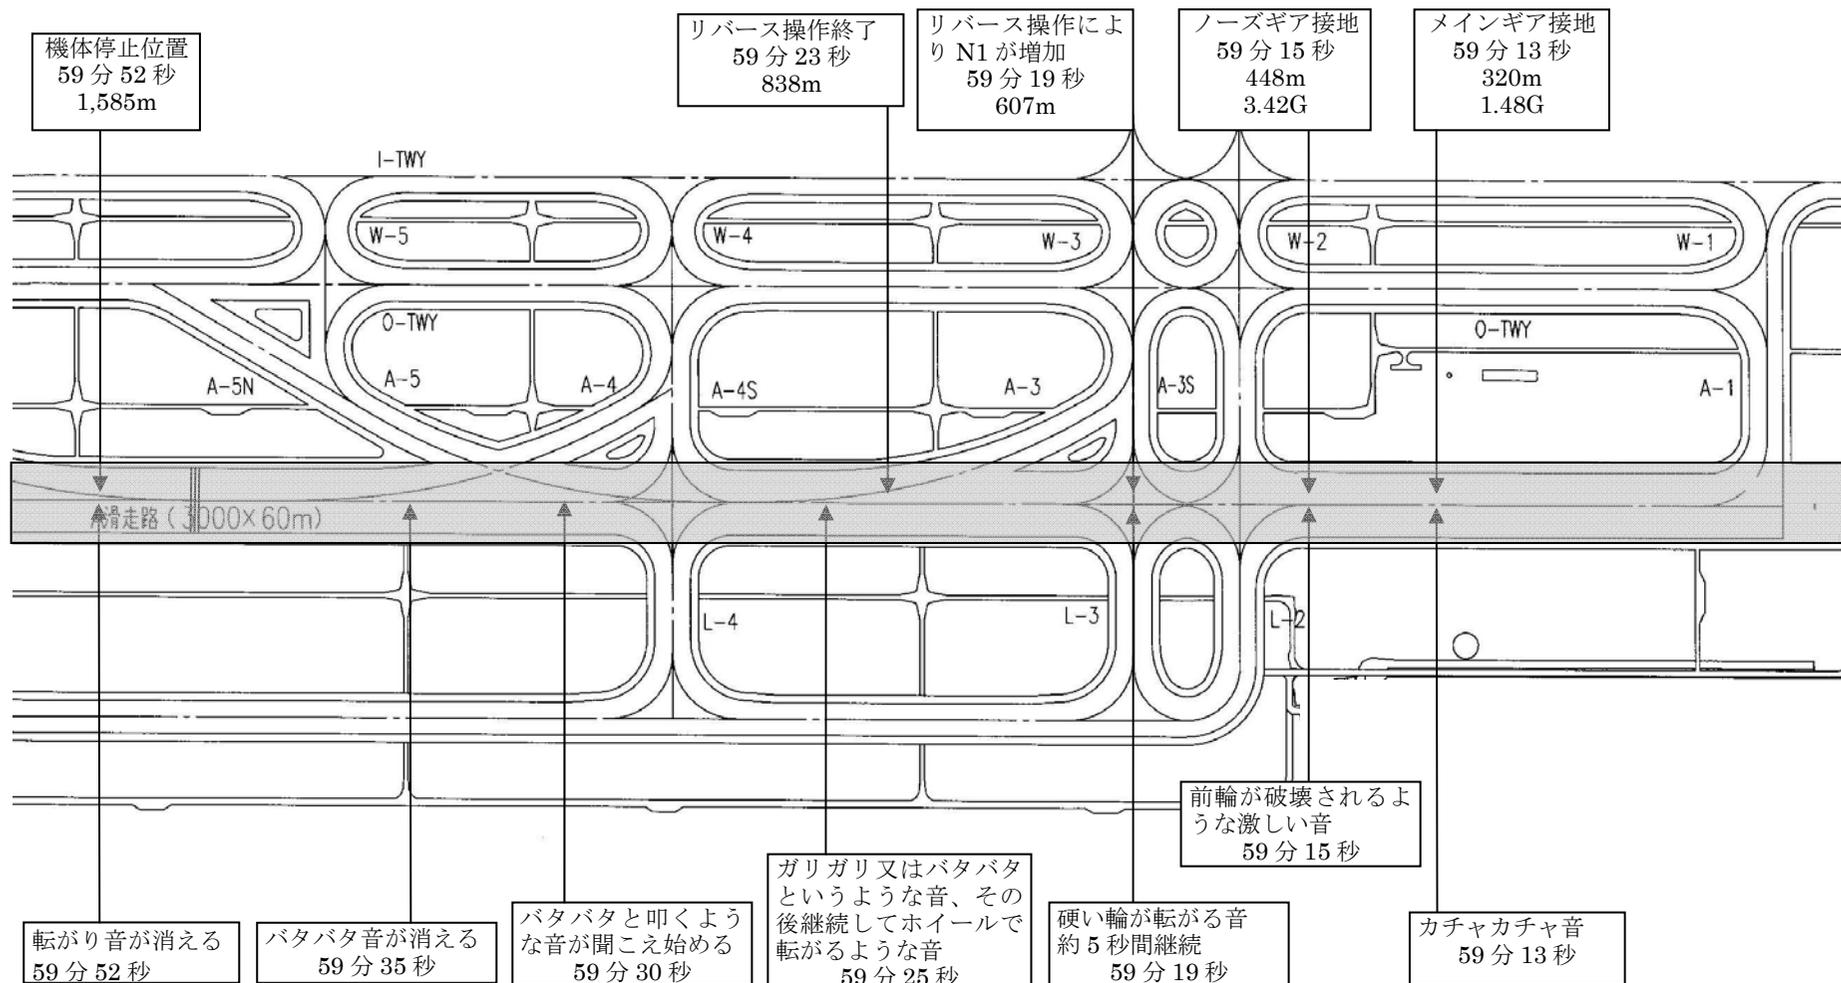
付図4 停止までの同機の状況

上段はDFDRの記録、下段はCVRの記録による

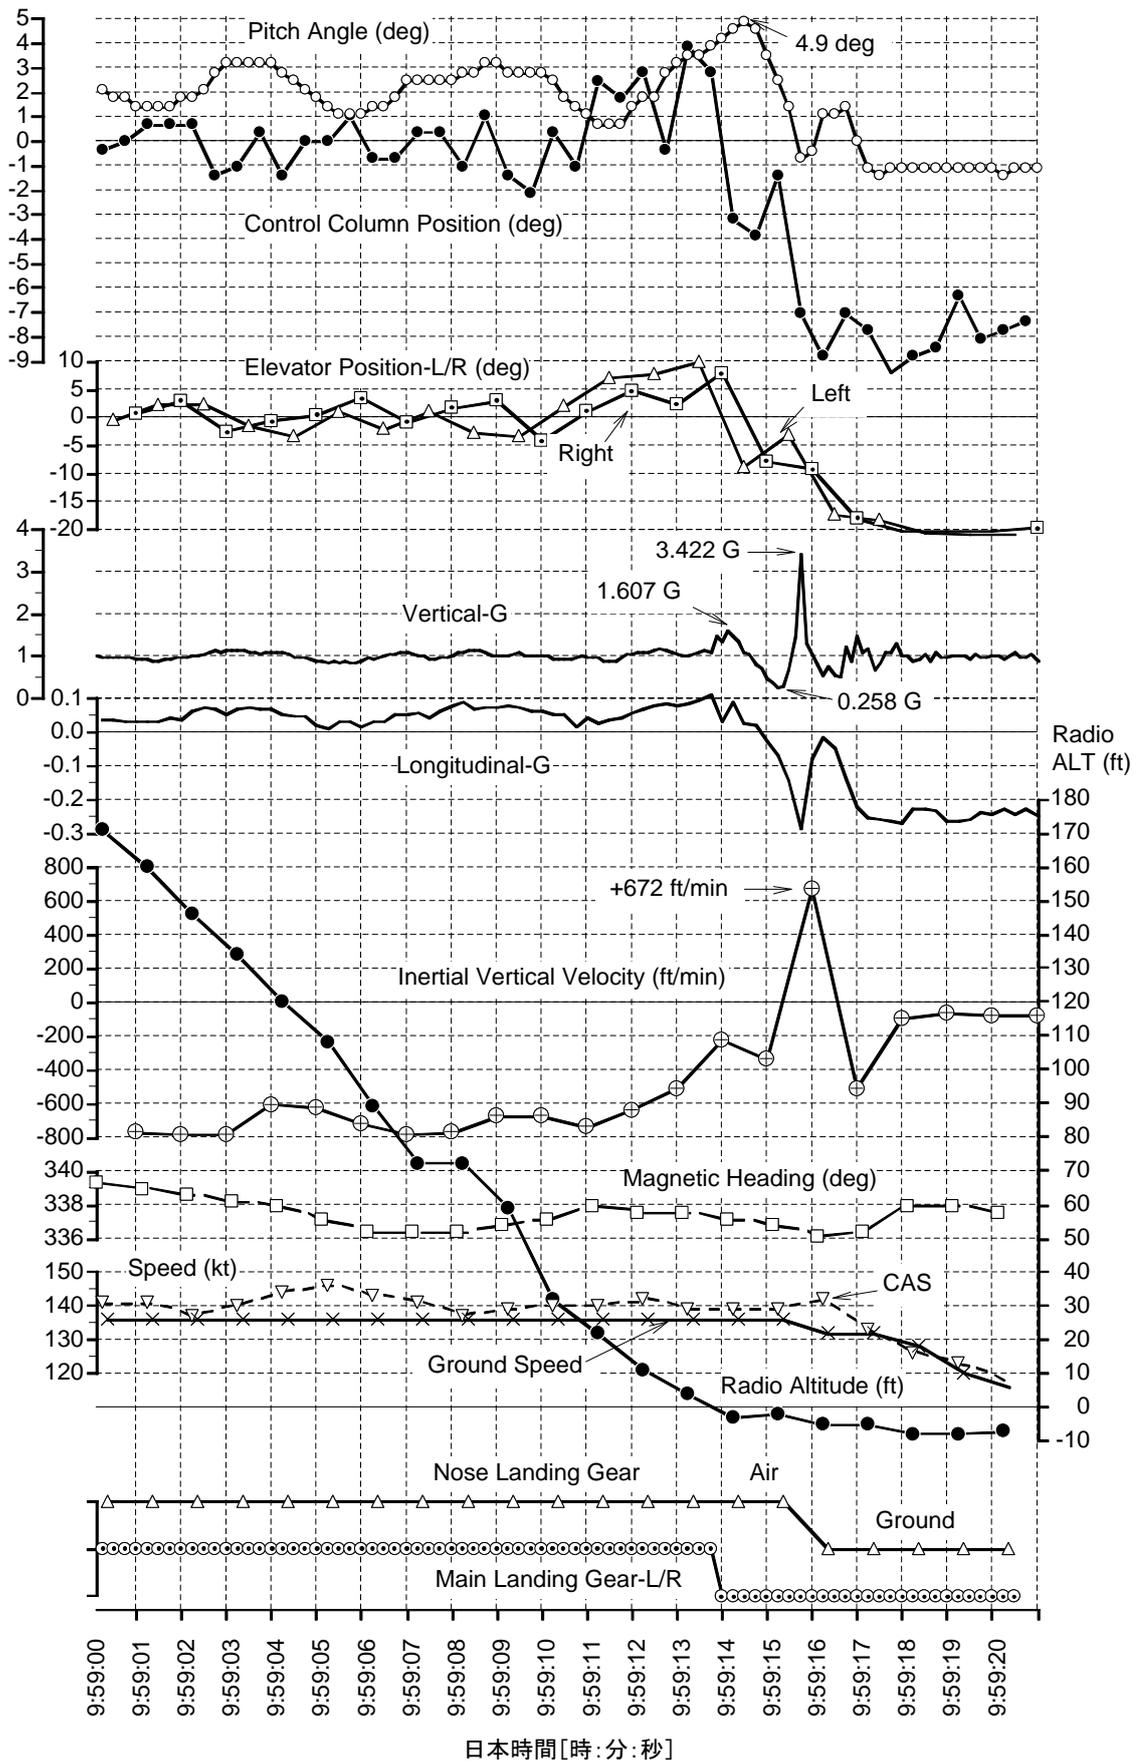
付図5-3 D F D R 記録3 (接地直前)

- (6) 最大垂直加速度が記録された時刻と、CVRに破壊音が記録された時刻が一致していることから、この時に前脚のホイール及びタイヤは2本ともほぼ同時に破壊に至ったものと推定される。

操縦桿が前方に大きく操作され、上記時刻において機体のピッチ角は $-0.7^{\circ}$ で、同機の重量が完全に主脚にかかる前に、前脚に過大な荷重がかかり、右タイヤはボトミング、左タイヤはバーストを起こして、ホイール部に直接衝撃力が加わり、前輪が破壊されるに至ったものと推定される。
